Josip Ćuzela

Državna uprava za zaštitu spomenika kulture i prirode, Šibenik

Prilog obnovi kupole katedrale Sv. Jakova u Šibeniku

Stručni rad – Professional paper
predan 20. 12. 1994.

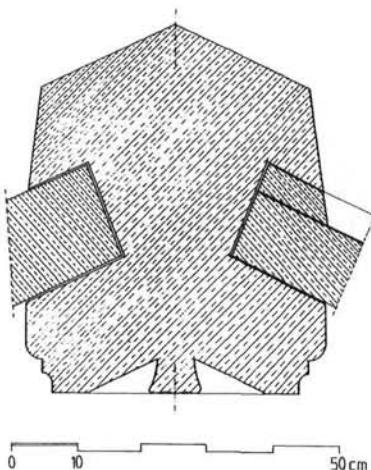
Katedrala Sv. Jakova, Šibenik, presjek kroz rebro kupole (crtao M. Škugor d.i.a.)

Nakon pogodaka u kupolu, oštećenja rebara i pojave rupe na kamenoj ploči bilo je moguće nešto više saznati o načinu slaganja elemenata kupole. Rebro kupole je u presjeku od jednog komada kamena. Bočno ima utora u koje je s lijeve i desne strane ulazila ploča (sl. 1). U utorima je ploča prije rekonstrukcije iz 1852–

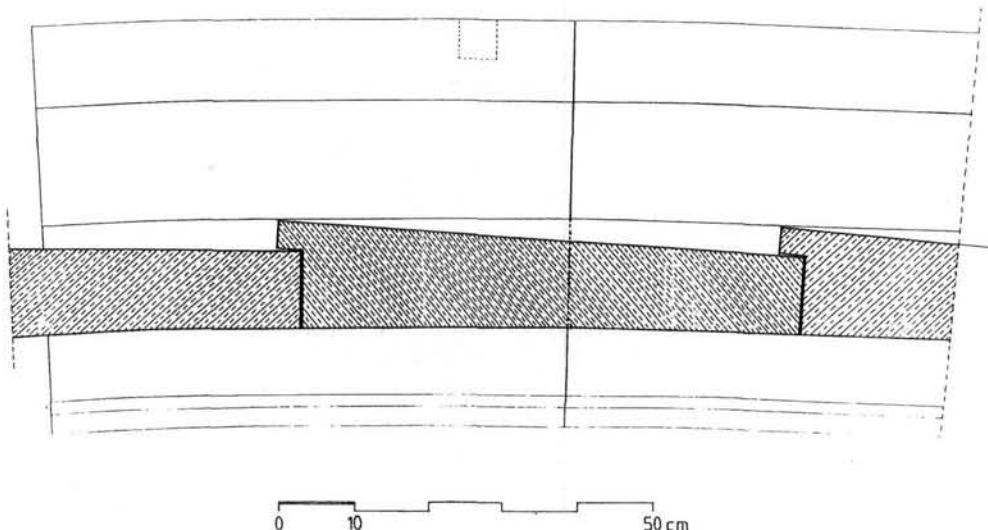
Katedrala Sv. Jakova, Šibenik, presjek kroz ploče (crtao M. Škugor d.i.a.)

1854. godine bila uklještena kamenom u gotovo cijeloj dužini segmenta rebra, a razlog je razlika u debljini ploče (sl. 2). Nakon rekonstrukcije kupole u 19. stoljeću ploča je u utoru učvršćena pomoću smjese porculanskog cementa.

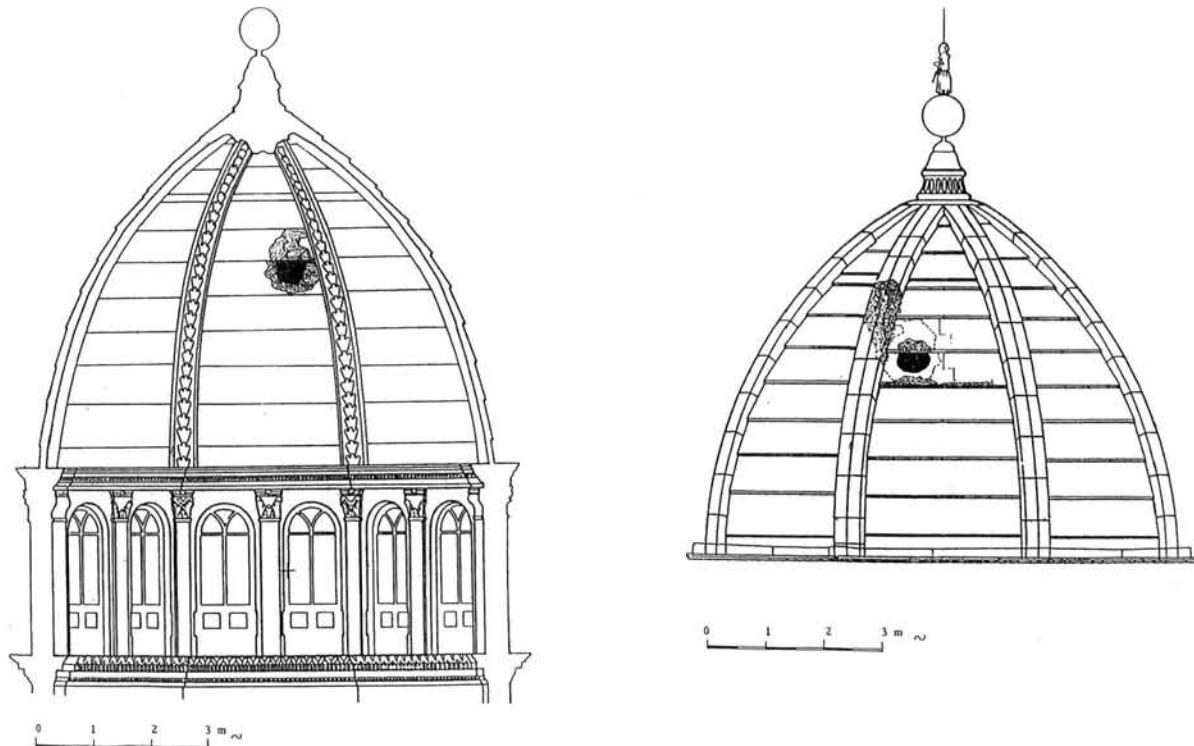
su izravno pogodila najmanje četiri projektila. Tri projektila pogodila su južno i jugozapadno polje kupole, dok je jedan projektil oštetio pilastar na tamburu kupole.

- Na petoj ploči, brojeno od ozdo, uz rebro je oštećen brid na spoju s donjom pločom. Oštećenje je školjkasto dužine 6 cm i visine oko 1 cm.
- Na šestoj ploči probijena je rupa ovalnog oblika na gornjem rubu ploče na udaljenosti od 20 cm od rebra. Vanjski rubovi su oštiri a prema unutra se šire u formi krnjeg stoča. Promjeri oštećenja su s vanjske strane 46/34 cm, a s unutrašnje strane 90/60 cm. Od rupe se šire radijalne pukotine vidljive s unutrašnje strane. Najizrazitija je pukotina koja se vodoravno pruža prema reški između klesanaca u jugozapadnom rebru. S ploče je otpao Zub u dužini oko 185 cm; na dužini od 60 cm Zub je povukao i dio ploče. Paralelno s donjim rubom vidljive su pukotine na vanjskoj i unutrašnjoj strani ploče u dužini oko 105 cm.

- Na sedmoj ploči oštećenoj istim projektilom s vanjske strane vidljiv je školjkasti lom duljine 50 cm i visine 10 cm. S unutrašnje strane otpali su dijelovi ploče od donjega do gornjega ruba.

- Na osmoj ploči oštećenja su slična oštećenjima sa sedme ploče. Kamen je raspucao i pojedini dijelovi su klimavi. Izrazito velika pukotina pruža se prema reški između klesanaca u rebru. Mort između ploča i rebra je raspucao. S unutrašnje strane otpao je zbog loma dio ploče. Na toj je ploči vidljivo još nekoliko pukotina.

- Peta ploča od ozdo ima vidljive dvije pukotine dužine oko 25 cm.
- Na vanjskoj strani šeste ploče nastala su površinska oštećenja. S unutrašnje strane uočava se školjkasti lom. Dio raspuklina u ploči je otpao, a dio će sam pasti.

Katedrala Sv. Jakova, Šibenik, presjek kroz kupolu s prikazom oštećenja (crtao B. Fonquernie d.i.a.)

Katedrala Sv. Jakova, Šibenik, pogled na kupolu s prikazom oštećenja (crtao B. Fonquernie d.i.a.)

- S vanjske strane uočavaju se oštećenja izazvana rasprskavanjem na sedmoj ploči.

- Rebro kupole prema jugu oštećeno je izravnim pogotkom u sedmi segment brojeno odozdo. S vanjske strane je dio bloka raspukao i kamenje je otpalo. S unutrašnje strane uzduž cijelog bloka vidljive su pukotine. U unutrašnjosti blok je izmaknut za oko 5 cm prema zapadu.
- Na šestom klesancu vidljiva je poprečna pukotina.
- Osmi segment istog rebara ima oštećenja na dodiru s donjim blokom.

- Središnji stup na jugoistočnoj strani tambura dobio je izravan pogodak. Dio stupa je odvaljen, a preostali se raspucao. U funkciji je prema procjeni svega 1/3 površine.⁴

Osim ta dva iznesena načelna prijedloga sanacije pojavio se i treći koji nudi rješenje između radikalnog zahvata demontaže i krpanja. To bismo promišljanje mogli nazvati zanatskim budući da preferira kamenoklesarsko umijeće. Iako još nije detaljnije razrađen, temeljem toga pristupa obnovi pokušala bi se provesti zamjena oštećenih ploča bez rastavljanja kupole, i to tako da se oštećenom rebru od ploča koje se namjeravaju promijeniti do tjemena kupole skine kapa i oslobođe utori. Nakon zamjene oštećenih ploča vraća se kapa rebra koja bi u tom segmentu bilo od dva dijela. Taj prijedlog nije dokraj razrađen te ga valja prihvativati kao jedan od mogućih prilikom utvrđivanja konačnog projekta obnove. Za njegovu razradu nužno je imati dodatna saznanja o statici kupole i raznim opterećenjima u rebrima. Ako bismo se odlučili za tu metodu, moramo imati u vidu da ona ipak dijelom dira u izvorni konstruktivni sklop kupole.
