EPIDEMIOLOŠKI INSTITUT – Zgrada Hrvatskog zavoda za javno zdravstvo ROCKEFELLEROVA 2, ZAGREB

POVIJEST GRADNJE, VALORIZACIJA I
PRIJEDLOG KONZERVATORSKIH SMJERNICA

Zagreb, lipanj 2023.

KONZERVATORSKI ELABORAT

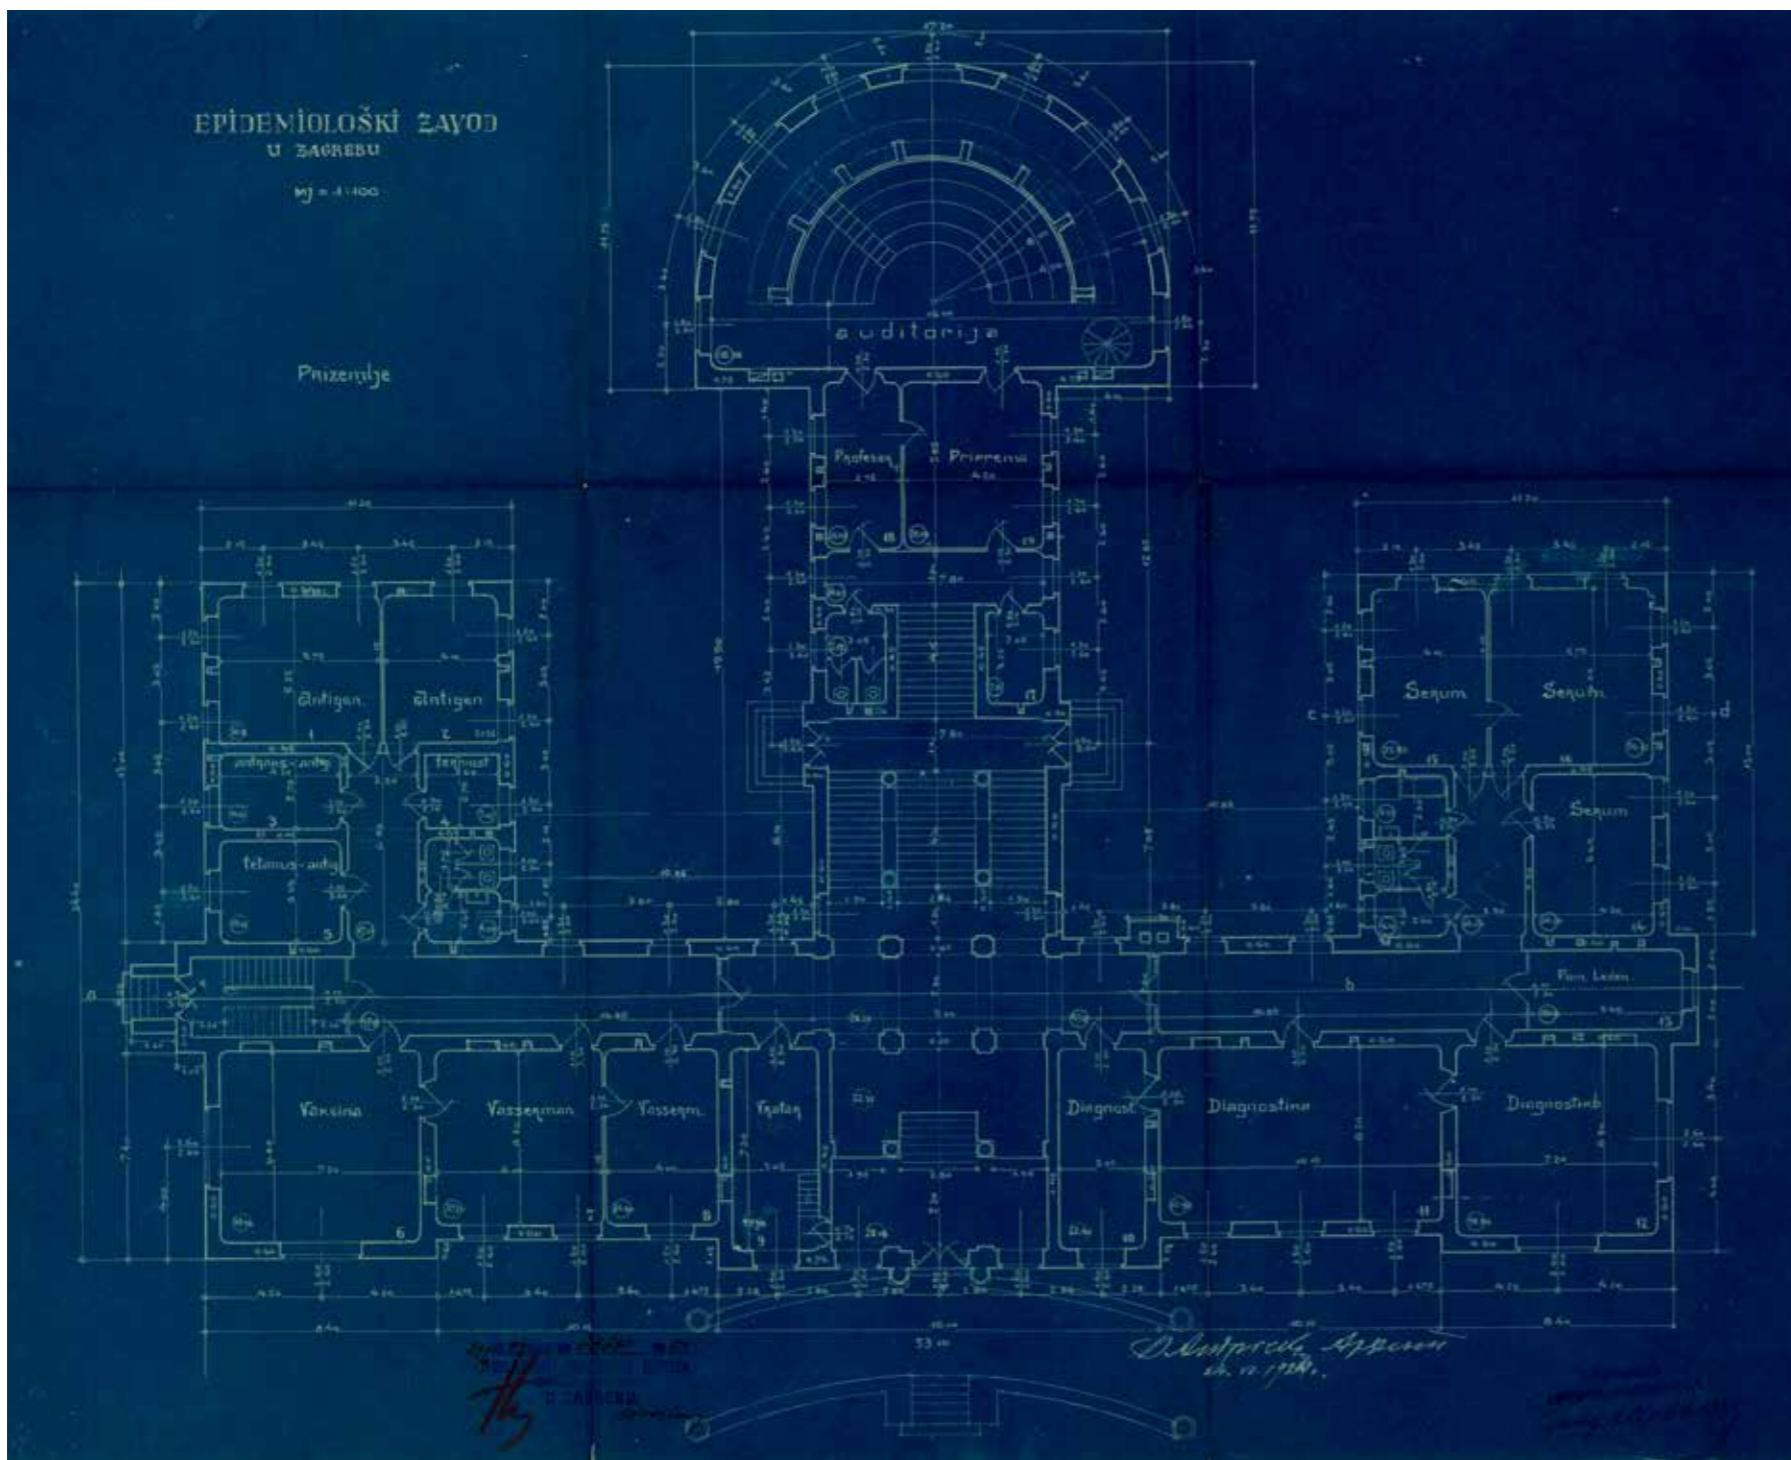
Epidemiološki zavod, načrt prizemlja (Vasilij Androsov, 1924.)

(suteren, visoko prizemlje, prvi i drugi kat) prostori su slično raspoređeni uz dugački hodnik koji se proteže uzduž unutrašnjeg dijela. Program je bio veoma precizno funkcionalno razrađen.

U suterenu su se – pored uobičajenih infrastrukturnih jedinica (grijanje, gorivo, ledenica, praonice, skladišta, prostori za steriliziranje, pakiranje seruma i vakcina itd.) – nalazili prostori za zdrave i inficirane životinje. Uz te prostore i fotografski laboratorij.

Osobito je zanimljivo da se u suterenu »auditorije« (tada se imenica pisala u ženskom rodu – »auditorija«) trebao nalaziti **muzej** do kojega se silazilo spiralnim stepenicama iz prizemlja auditorija. U Androsovlevu tlocrtu naznačene su četiri veće vitrine u prostoru, te osam vitrina uza zid. Formom su trebale pratiti polukrug samog prostora. Nekoliko vitrina trebalo je biti i u suterenskom predprostoru auditorija.

U prostorijama glavnog krila **u prizemlju** nižu se prostori čiju funkciju naznačuju naslovi: »Vasserman.« i »Vaksina«; odnosno »Diagnostika«. Lijevo, istočno bočno krilo bilo je rezervirano za odjele: »Antigen.«; »antraks – antigen.«; »tetanus – antigen.«; »termost.«; a desno, zapadno, za odjel koji je bio posvećen proizvodnji seruma. Kao što vidimo, odmah do ulaza i uske vratarnice, bile su dvije prostore posvećene »Wassermannovoj reakciji«, reakciji vezanja komplementa koja se koristi u dijagnostici sifilisa.²

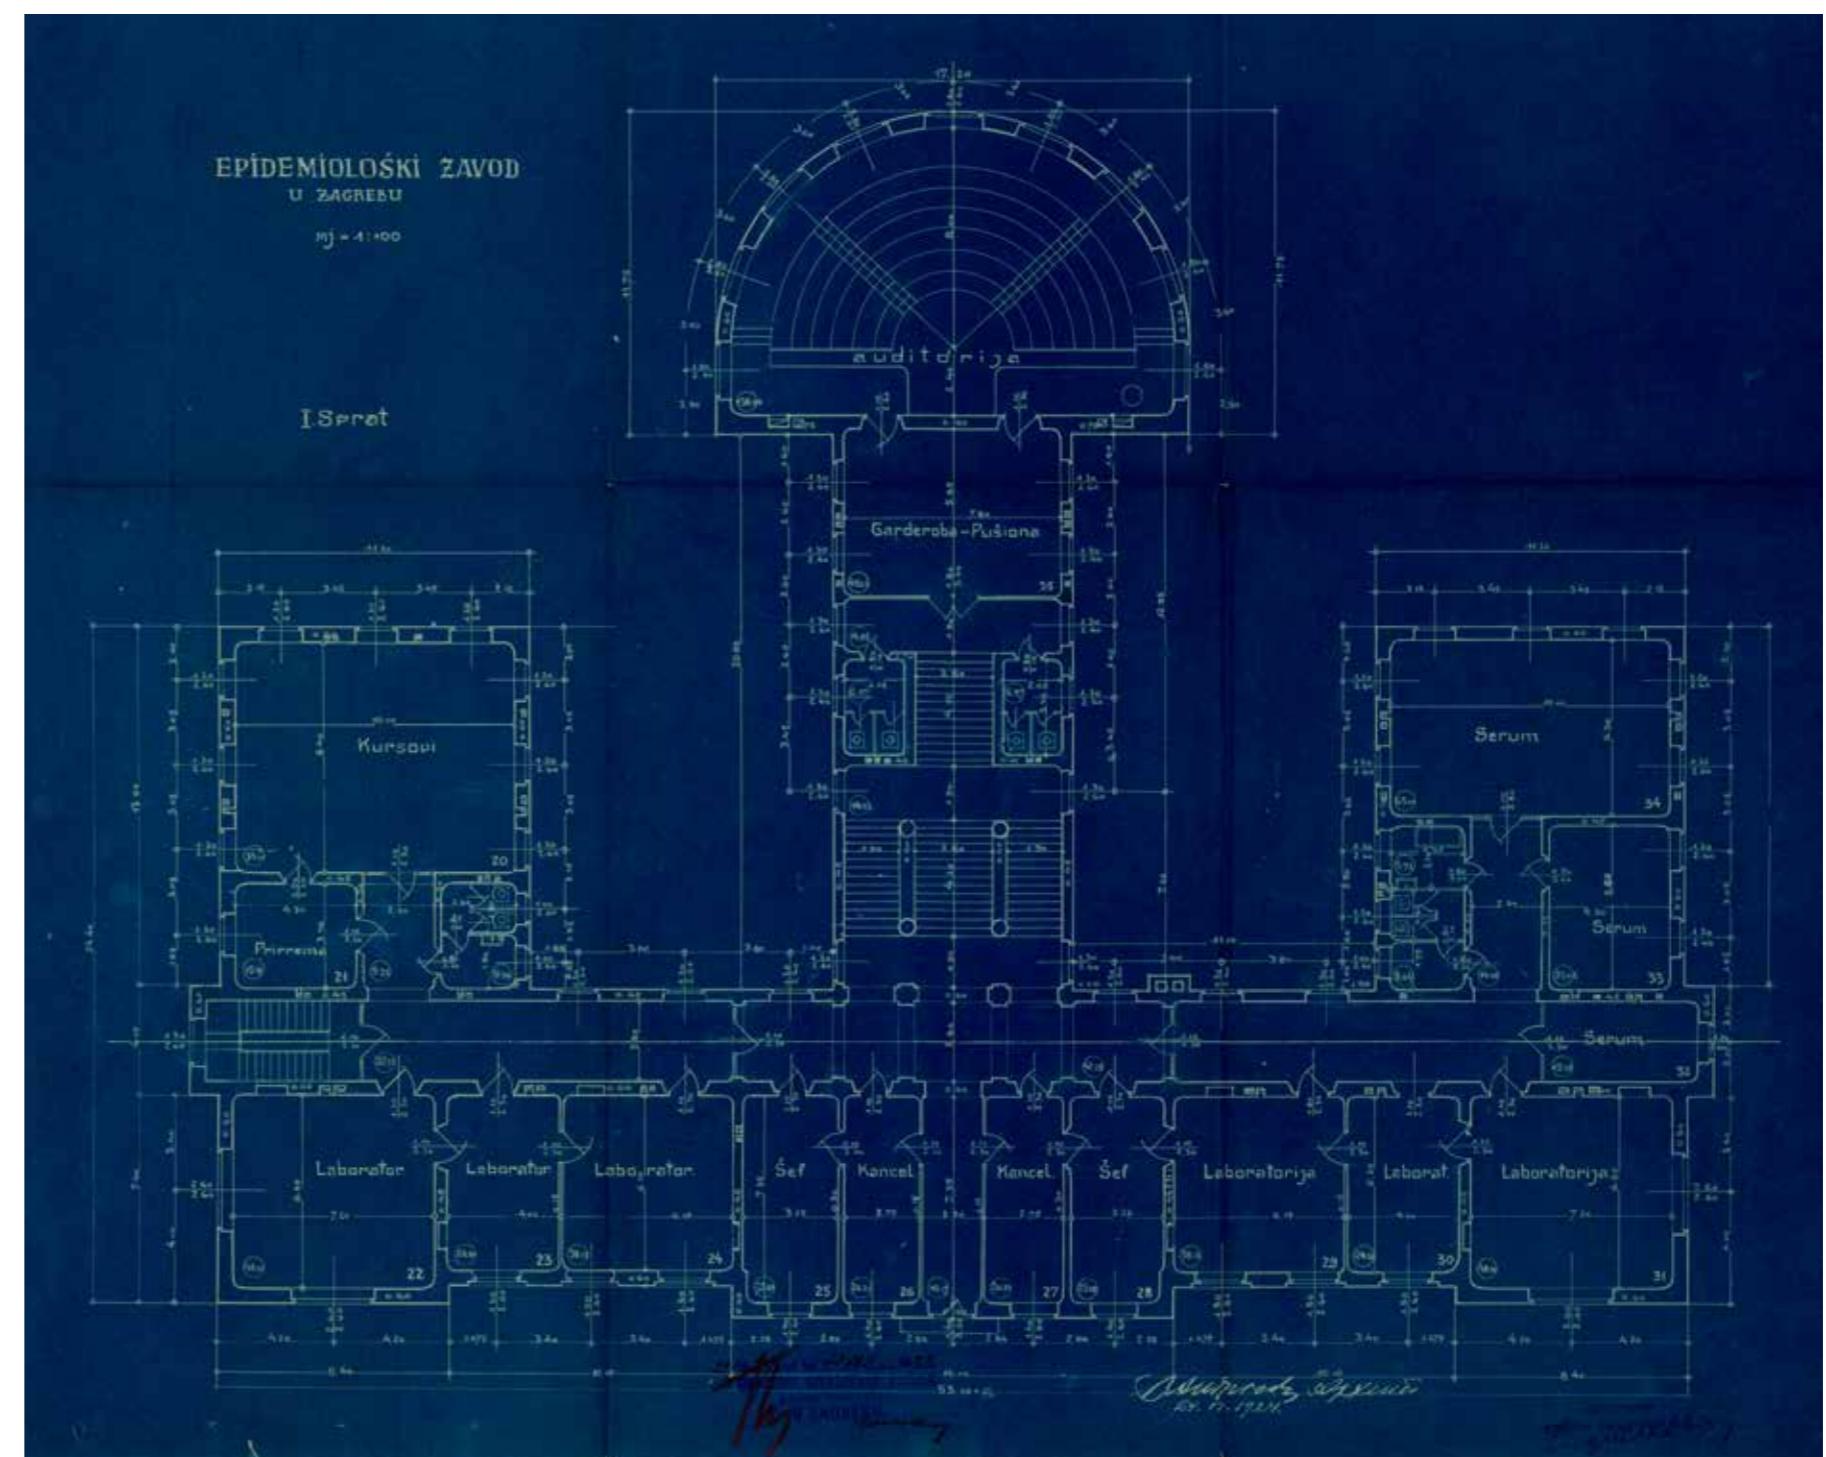
Epidemiološki zavod, nacrt prvog kata (Vasilij Androsov, 1924.)

Na prvom katu shema prostorija glavnog krila bila je organizirana zrcalno simetrično, s prostorima za dva šefa i dvije kancelarije po sredini, te s laboratorijima sa strana. Istočno bočno krilo bilo je namijenjeno za održavanje »kursova«, zapadno za odjel koji se bavio serumima. Predprostor auditorija bio je za garderobu i pušionu. (Očito je da u tadaš-

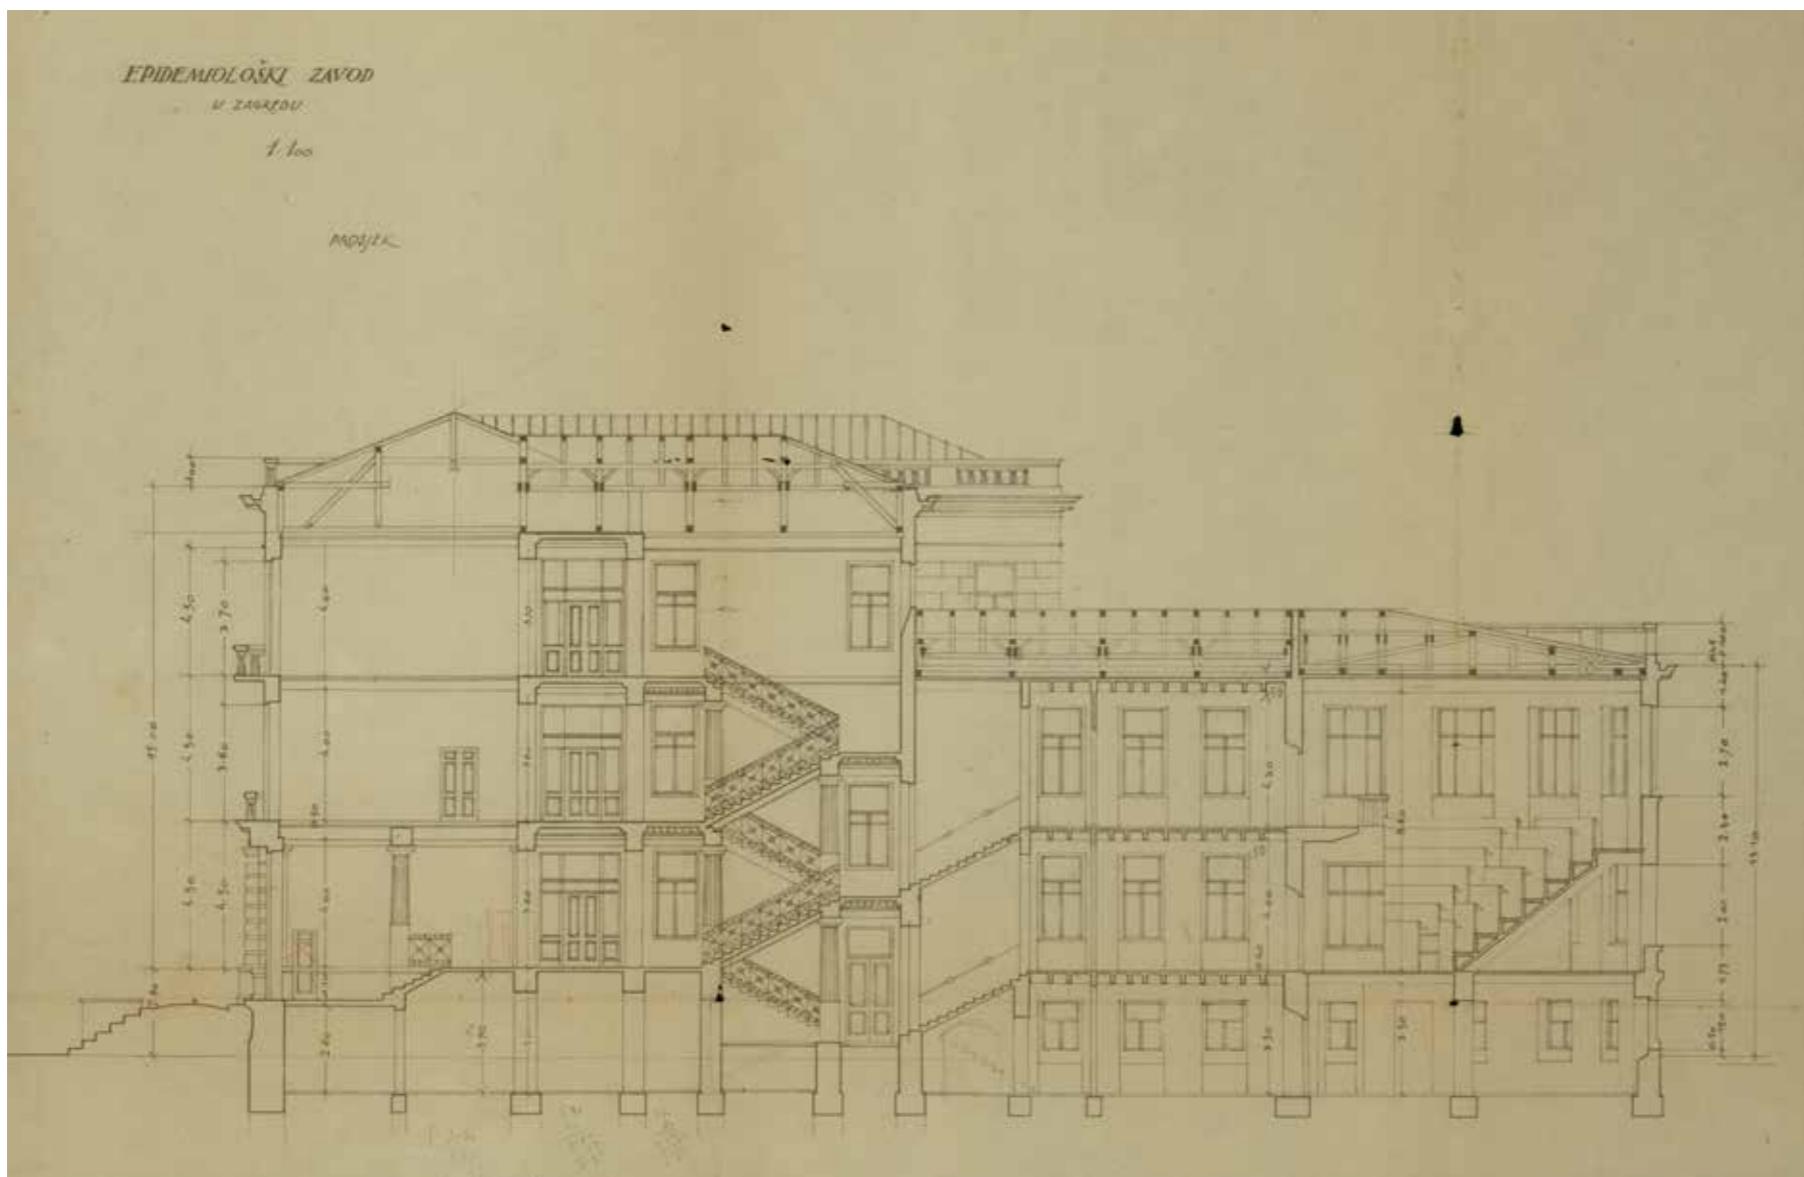
Epidemiološki zavod, presjek (Vasilij Androsov, 1924.)

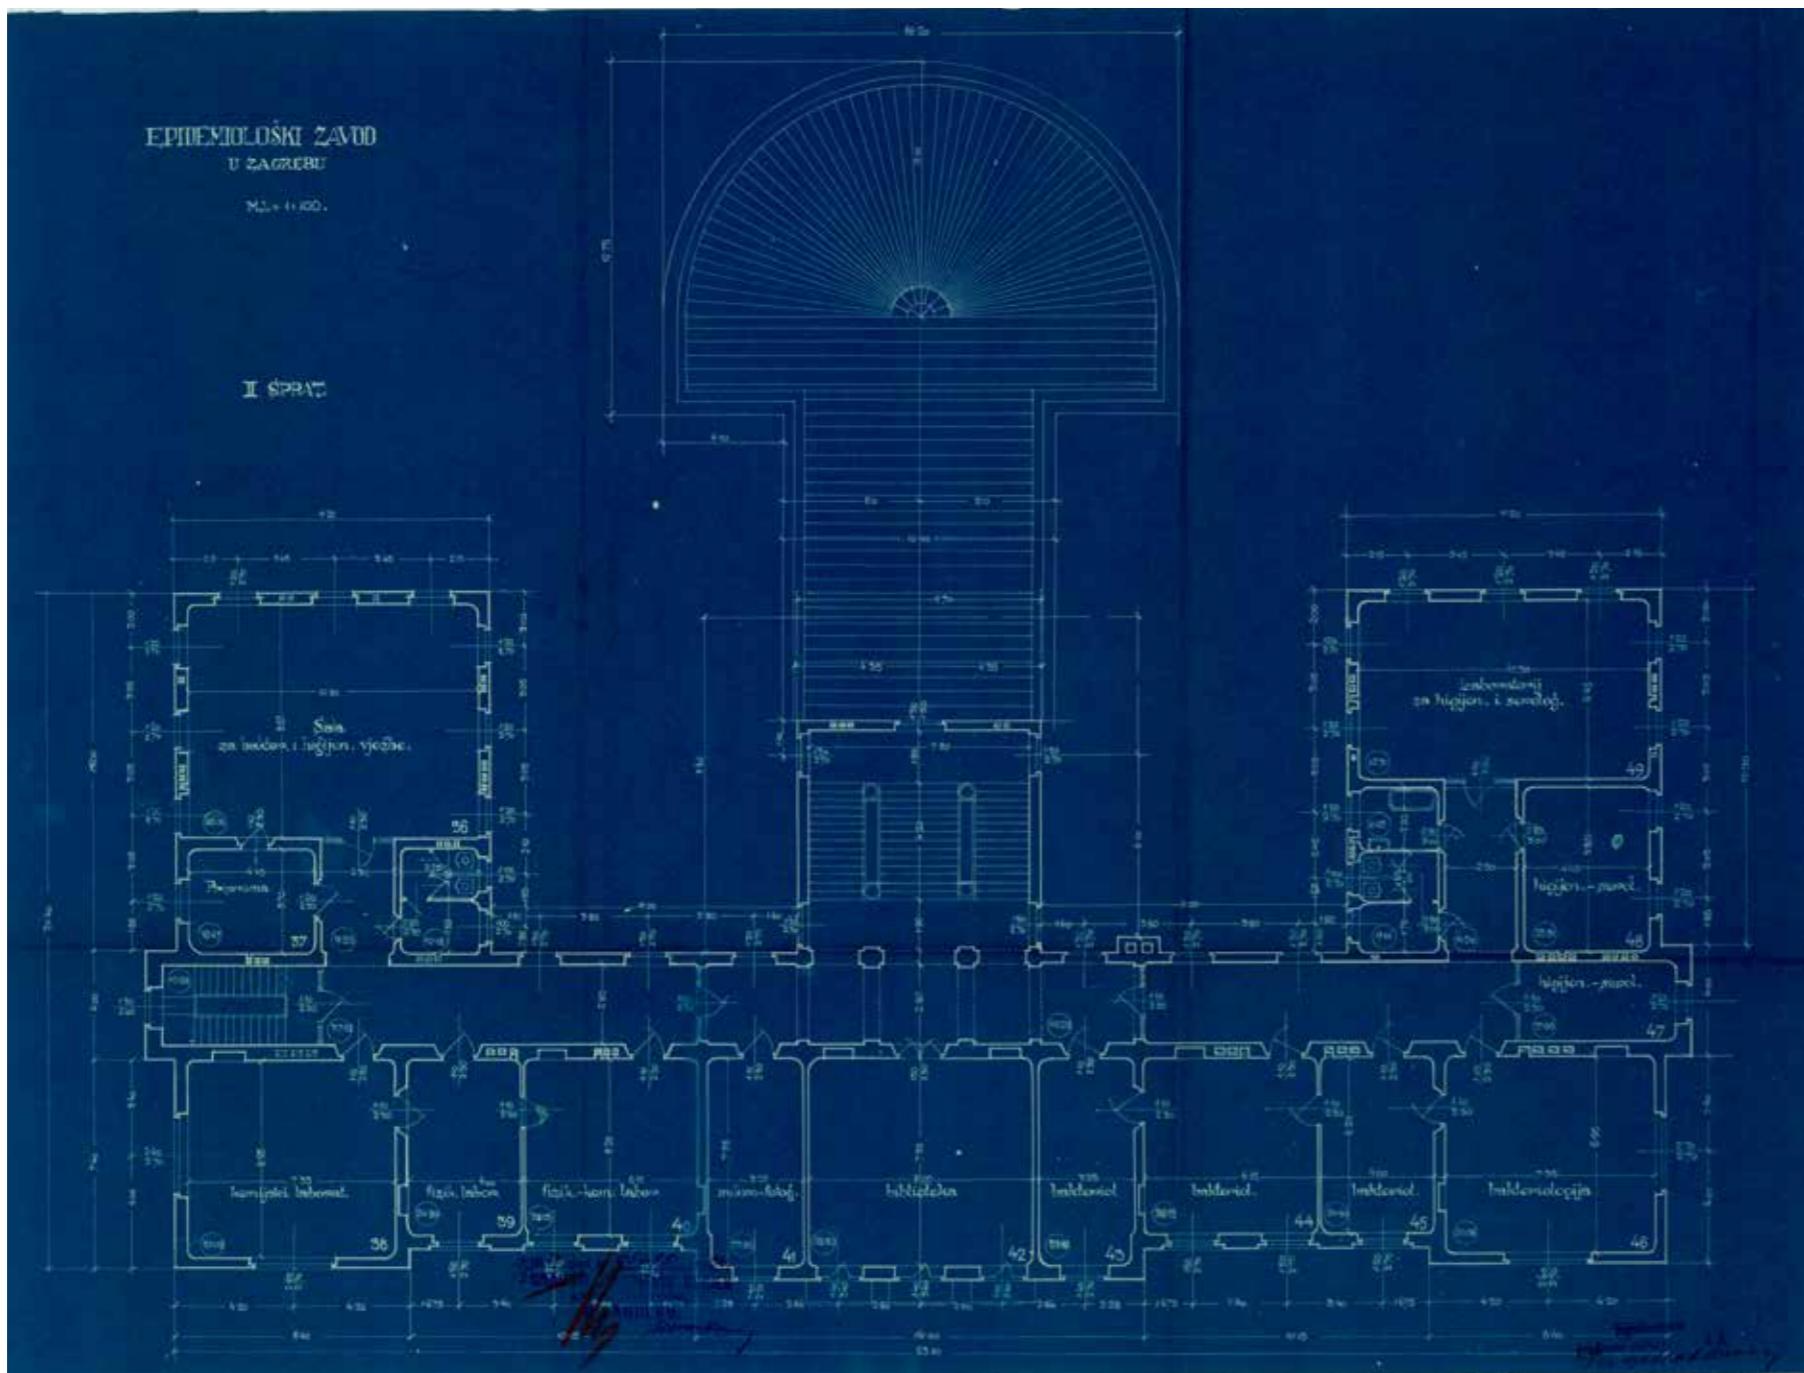
Epidemiološki zavod, nacrt drugog kata (Vasilij Androsov, 1924.)

Centralno mjesto glavnog krila **drugog kata** bilo je posvećeno – u skladu s intencijama čitavog programa – za biblioteku. Lijevo su bile prostorije kemijskih i fizikalnih laboratorijskih i soba za mikro-fotografiranje, a u bočnom krilu »sala za bakteriološke i higijeničke vježbe«. Desno se nižu prostorije odjela za bakteriologiju, s »Laboratorijem za higijen. – serologiju«.

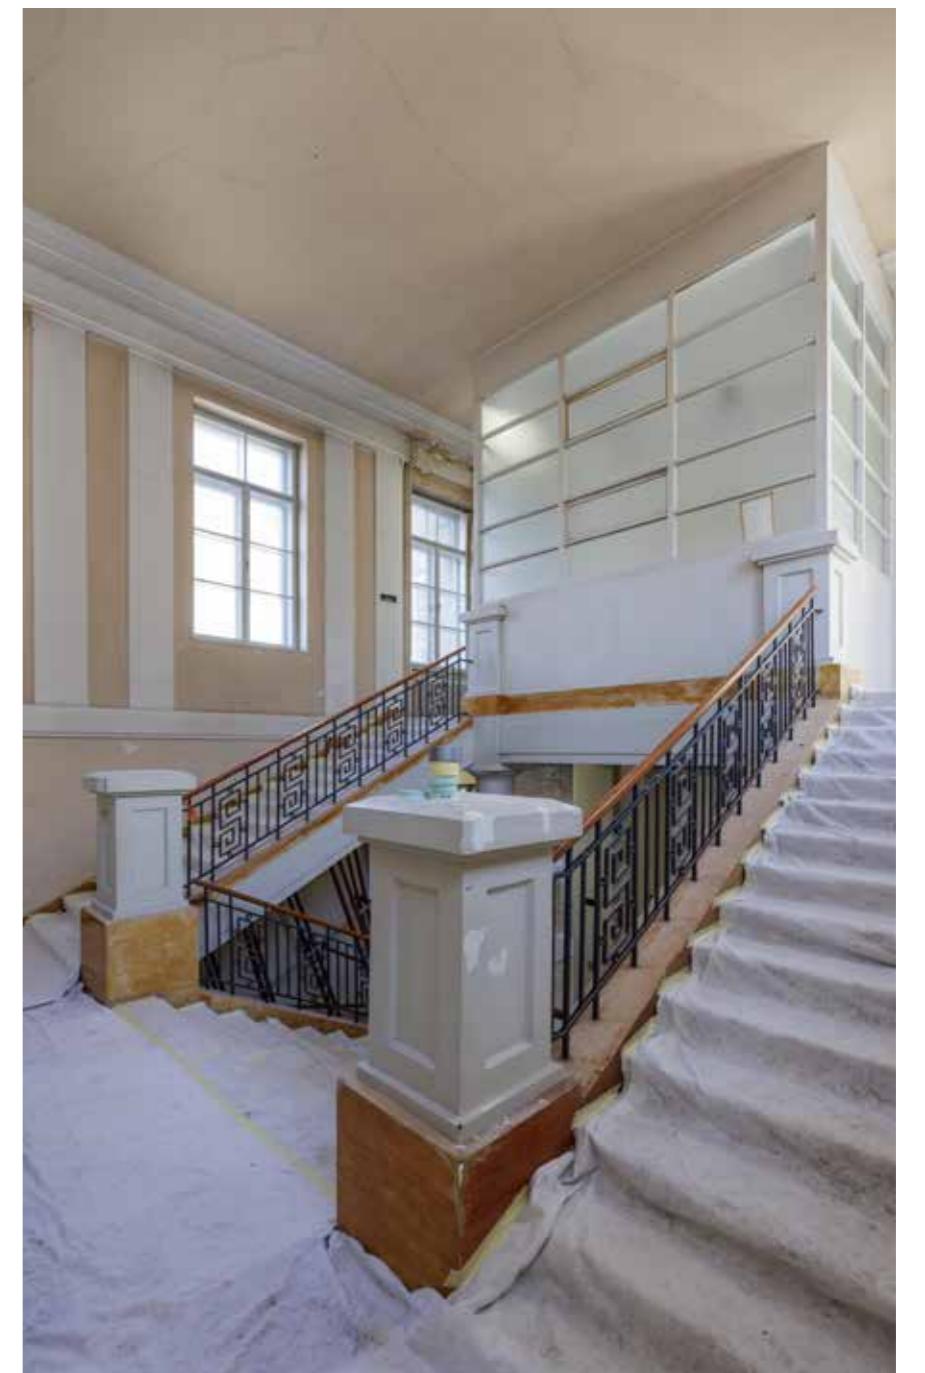
Vrh stubišta prema drugom katu s podestom pregrađenim 1960-ih godina

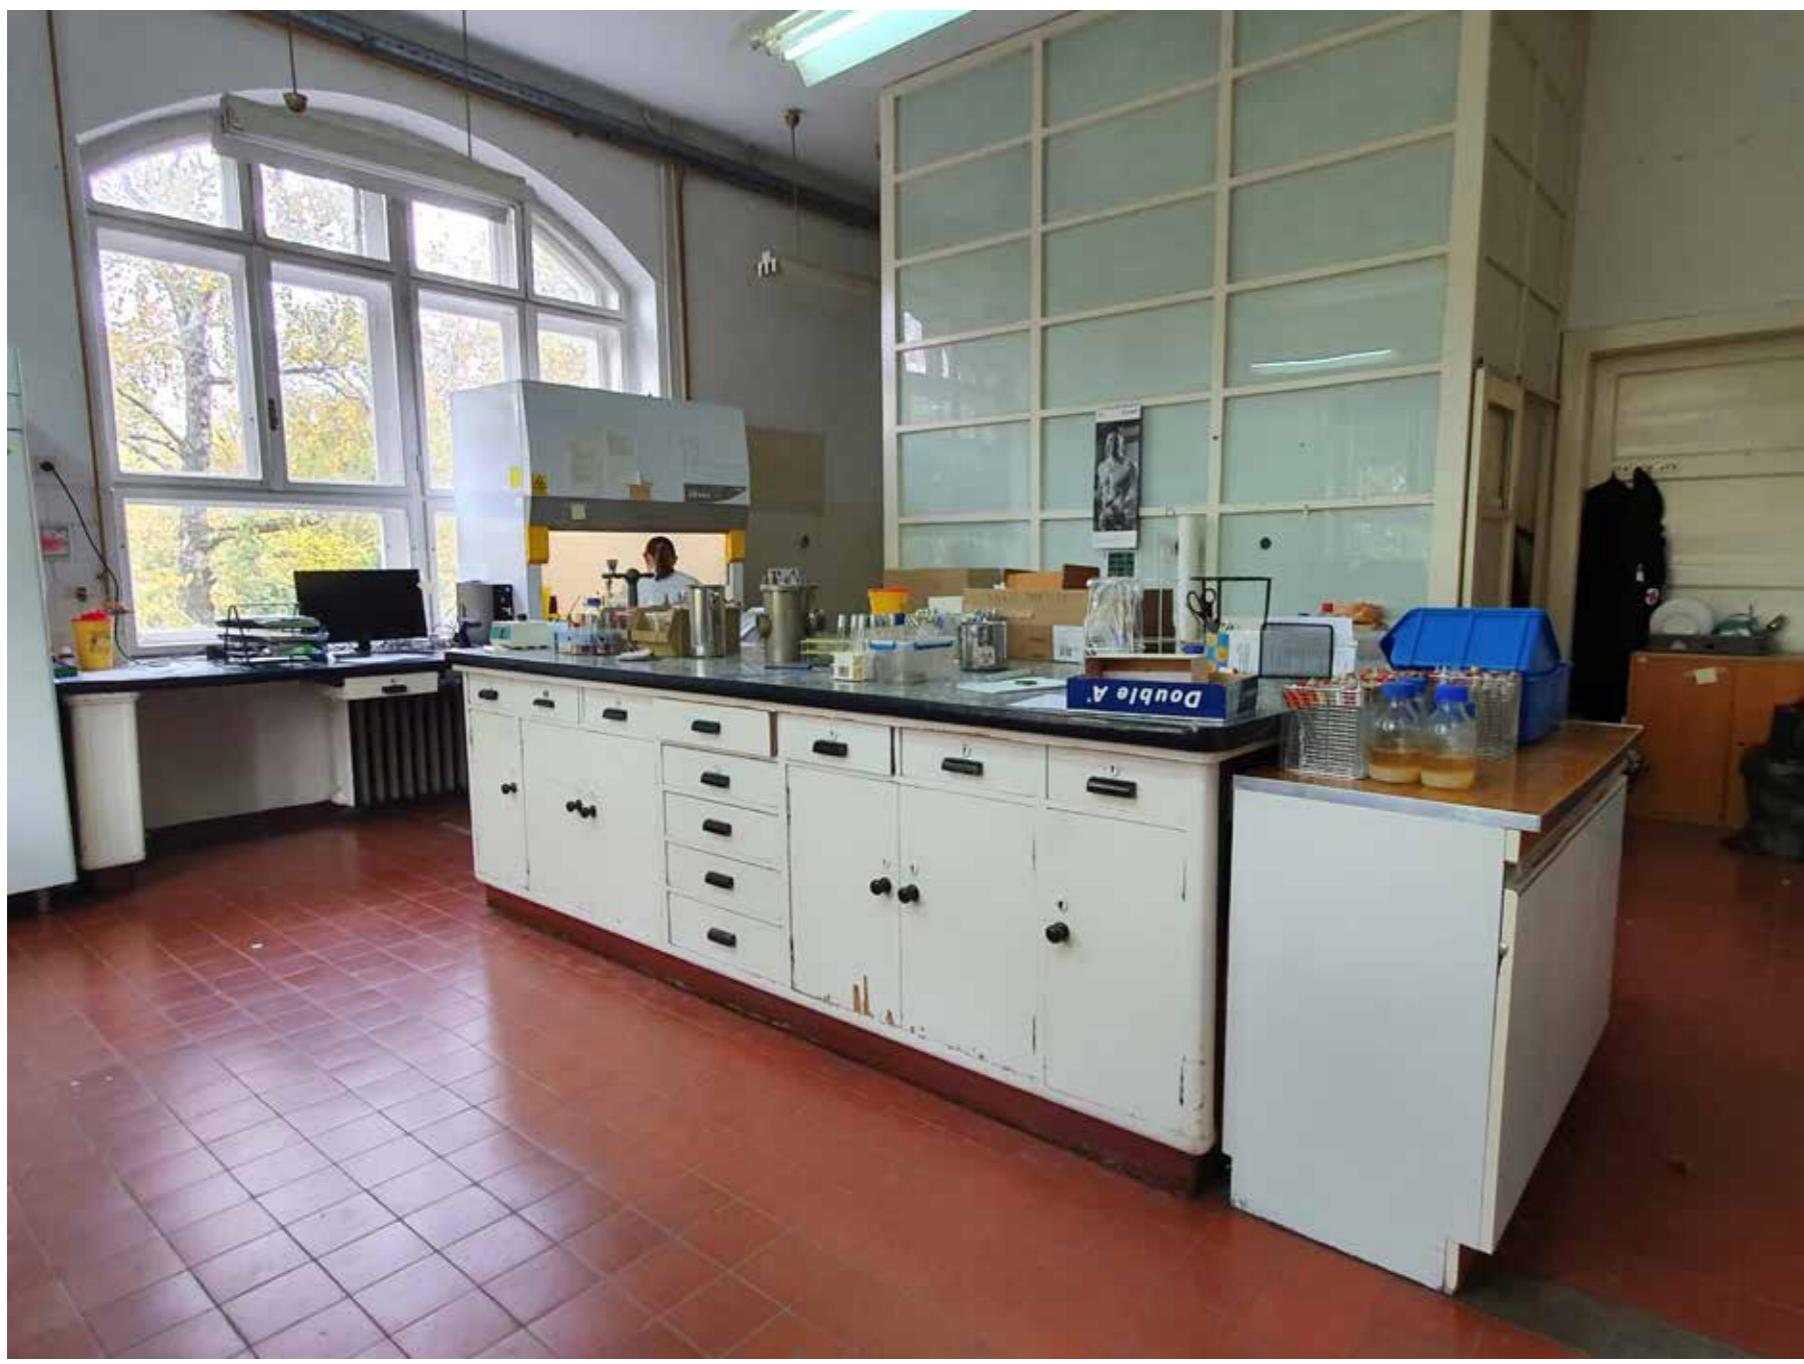
Laboratorijski pultovi s podpulnim elementima

mu je nastala ustanova današnjeg Imunološkog zavoda, govore nam oblici namještaja. Laboratorijski ormari, ormarići i stolovi dizajnirani su čistim glatkim površinama, a zaobljenih uglova, u duhu diskretnog art decoa – bijelih tijela, crnih radnih površina. Ponegdje je namještaj koncipiran, gotovo duhovito, da se koristi preko zidne pregrade iz dviju susjednih prostorija, što svjedoči o tome da je izrađen zaista za specifične potrebe laboratorija, a ne kao tipski predmet.

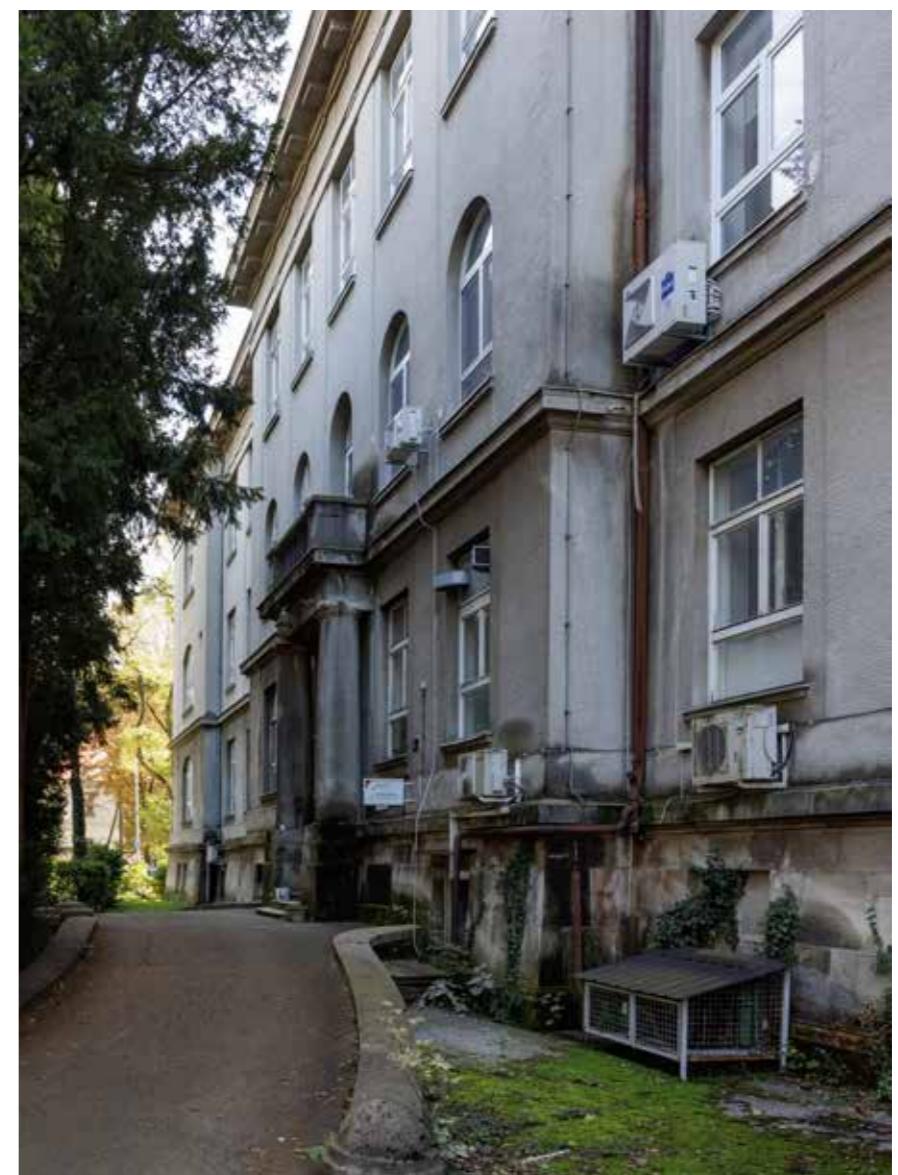
Pogled na središnji dio sjevernog pročelja

pročelja s trakama stilizirane rustike ostvariti efekt ugaoni rizalita, čemu je pridonosio i oblik širokih segmentno-lučno zasvedenih prozora. Raster šprljaka u nadsvjetlu prozora bio je zamišljen u »međuigri« sa sljubnicama kamene obloge.

Ulaz je flankiran stupovima koji se dižu nad stepenastim kamenim bazama, a zaključeni su jednostavnim kapitelima toskanskog tipa. Nad asketski oblikovanim arhitravom smješten je balkon. Izvornim projektom bila su predviđena i tri balkona na drugom katu. Androsov je htio na dva kraja

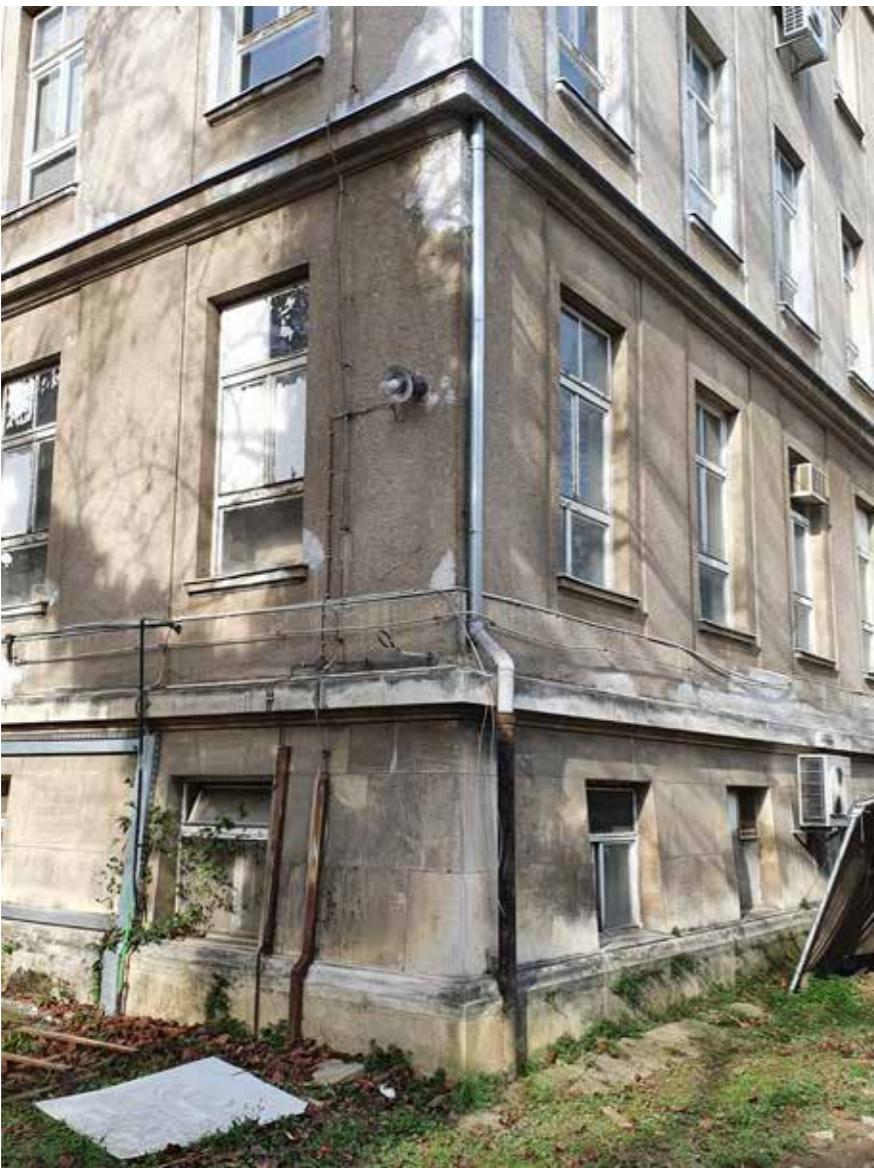
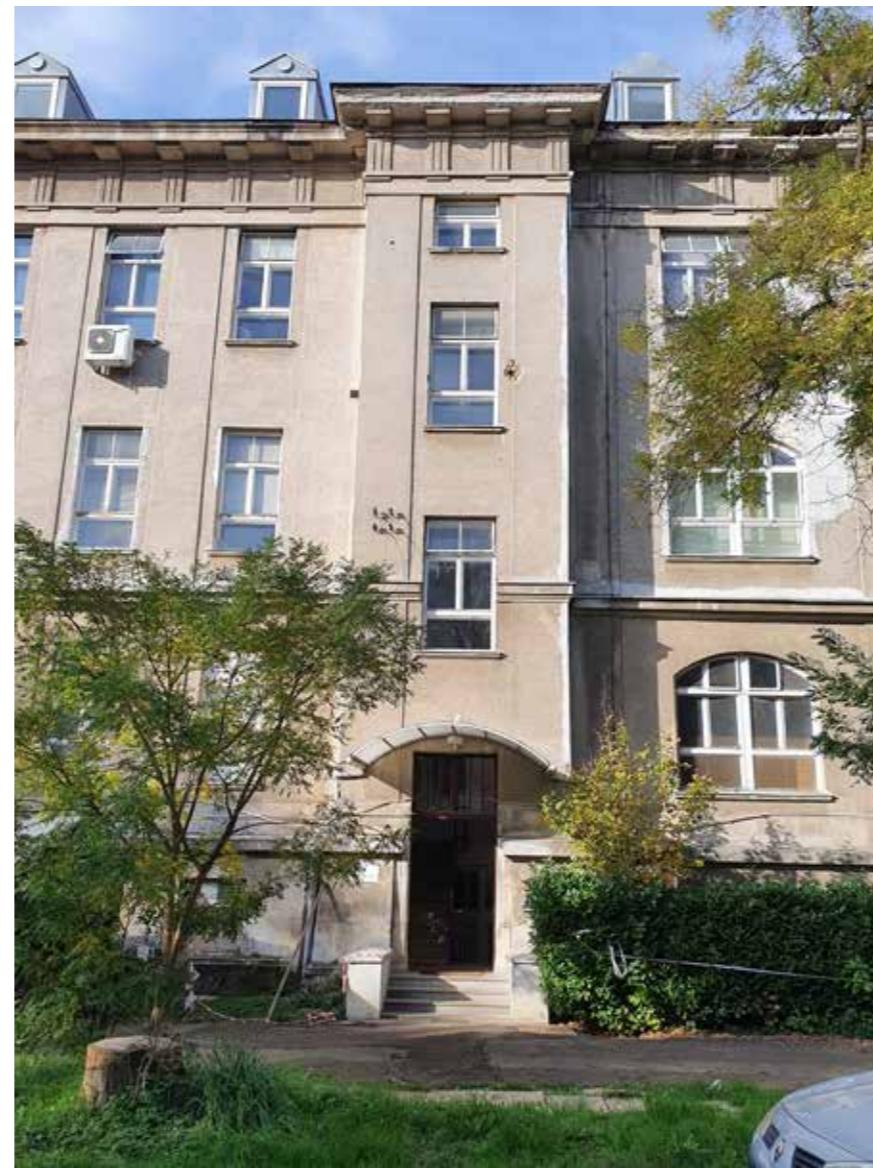
Detalji pročelja Epidemiološkog zavoda sa stanjem u proljeće 2022.

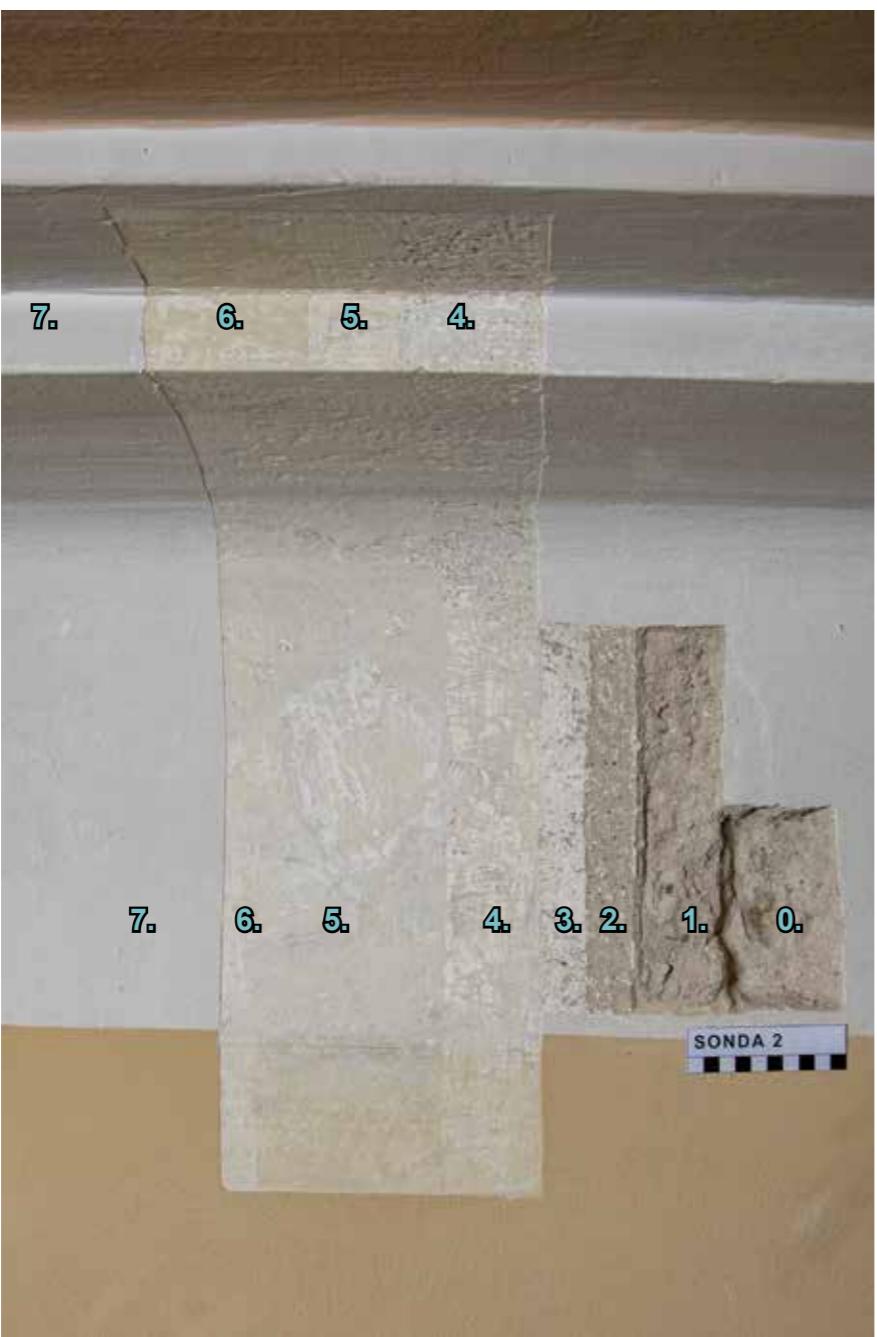
U nultom sloju sonde otkrivena je izvorna betonska građa kojom je izведен nadvoj nekadašnjeg prozorskog otvora. Na građi je pronađena izvorna vapneno-pješčana žbuka izvedena u dva sloja. Podložna žbuka punjena je kamenim agregatom riječnog podrijetla, granulacije od 0 do 2,5 cm, s dodatkom mljevenog ugljena. Žbuka je nanesena u sloju debljine 2,5 cm. Zatečena je u dobrom stanju, čvrste strukture i dobre adhezije s podlogom. Završna žbuka istog sastava punjena je sitnjim agregatom, granulacije od 0 do 0,2 cm. Izvedena je u nanosu debljine 0,3 cm i srednje je fine završne obrade. Površina žbuke dodatno je zaglađena nanosom vapnenog bjelila. Izvorni nalič vapnenog je sastava i izведен je dvobojno. Kasetirano stropno polje bojeno je svjetlosivom bojom toplog tona, dok je ravna zidna ploha bojena svjetložutim oker naličem. Izvorni nalič zatečen je u dosta lošem stanju, stanjene i pohabane površine.

Slijedilo je nekoliko povijesnih obnova koje ne prate izvornik, a izvedene su dvobojno. Dvobojni nalič prve povijesne obnove vapnenog je sastava, a izведен je svjetložutom oker i sivom bojom. Upuštena kasetirana polja bojena su svjetložutom oker bojom, dok se na ravnu zidnu plohu nastavlja svjetlosivi nalič, koji se prekida oko 40 cm ispod holkela; na ravnoj zidnoj plohi izведен je nalič žute oker boje. Druga povijesna obnova prati kompoziciju i kolorit prve povijesne obnove u nešto intenzivnijem tonu. Naliči su zatečeni prhke i trusne strukture, s vidljivim oštećenjima

0. Izvorna završna vapneno-pješčana žbuka
1. Izvorni dvobojni nalič
2. Dvobojni nalič
3. Dvobojni nalič
4. Zatečeni dvobojni nalič

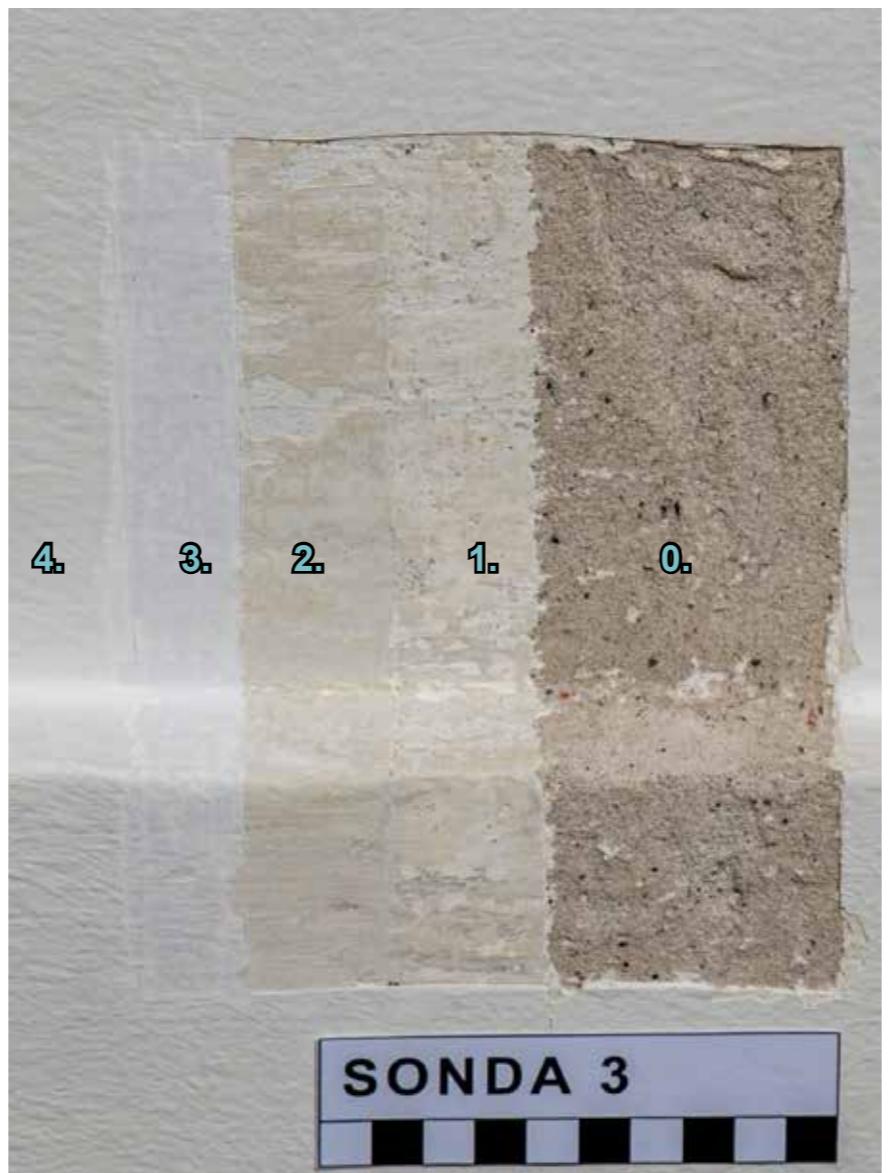
Sonda 3 otvorena je na podgledu nadvoja kasetiranog stropnog polja prostorije stubišta na prvom katu.

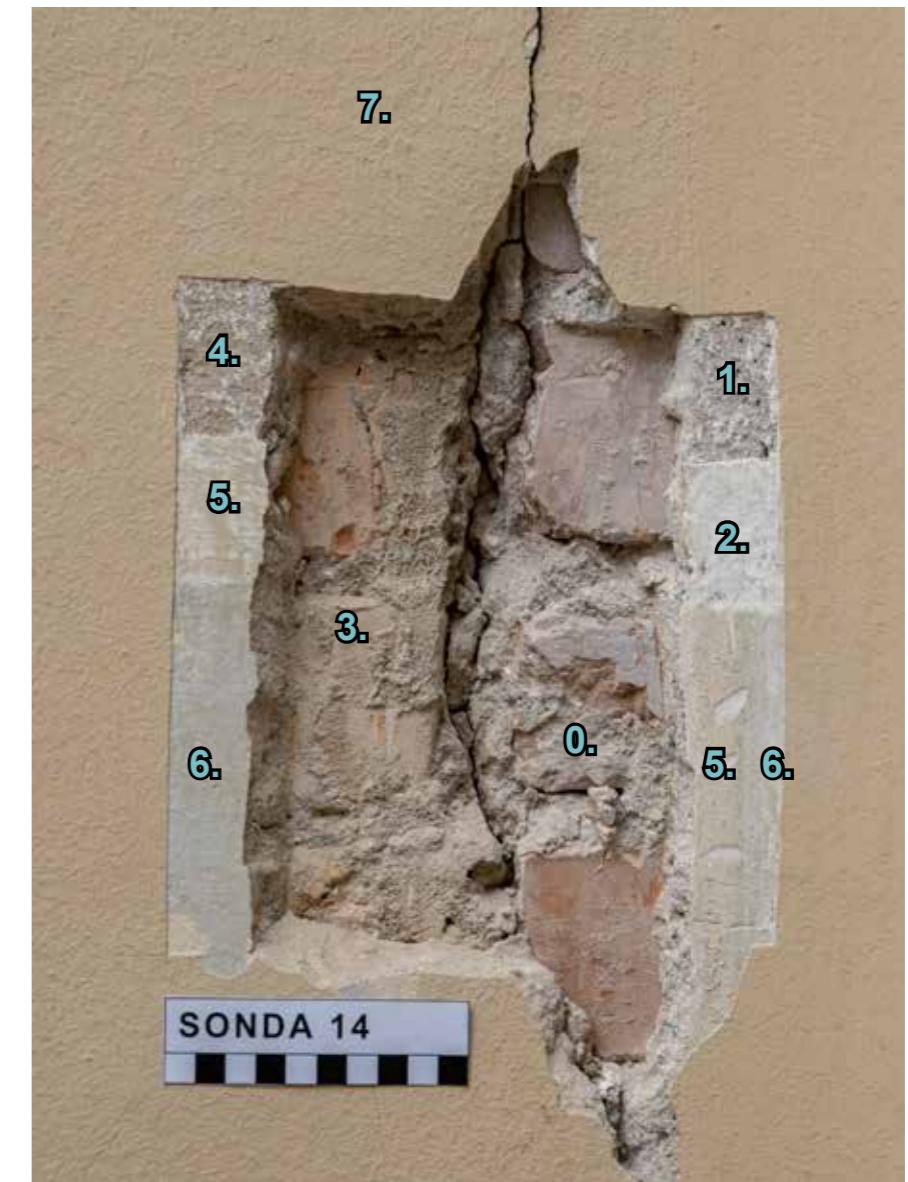
Sonda 14 otvorena je na zapadnom zidu mezanina između prizemlja i kata, na postojećoj pukotini. Utvrđeno je da je izvorni prozorski otvor djelomično zazidan pri dograd-

nji prizemnih kompleksa uz zapadno pročelje središnjega krila zgrade. U sondi je pronađena izvorna opečna građa vezana vapneno-pješčanom žbukom. Na izvornoj građi pronađeni su izvorni žbukani slojevi s pripadajućim naličem svjetložute oker boje koji je dio izvornog dvobojnog naliča. Opečna građa zapune izvedena je od opeke vezane vapneno-pješčanom žbukom. Na površinu nove građe nanesena je žbuka vapneno-pješčanog sastava izvedena u jednom sloju. Žbuka je punjena kamenim agregatom riječnog podrijetla, granulacije od 0 do 0,2 cm, bez dodatka mljevenog ugljena, koji je karakterističan za izvornu žbuku. Nalič svjetlosmeđe oker boje najvjerojatnije je tonski imitirao izvornik, stoga možemo pretpostaviti da je stariji zahvat izведен parcijalno, dok je ostatak zgrade zadržan u izvornom stanju. Slijedi nalič svjetlosive boje zelenkastog tona i zatečeni nalič svjetlonarančaste boje akrilnog sastava

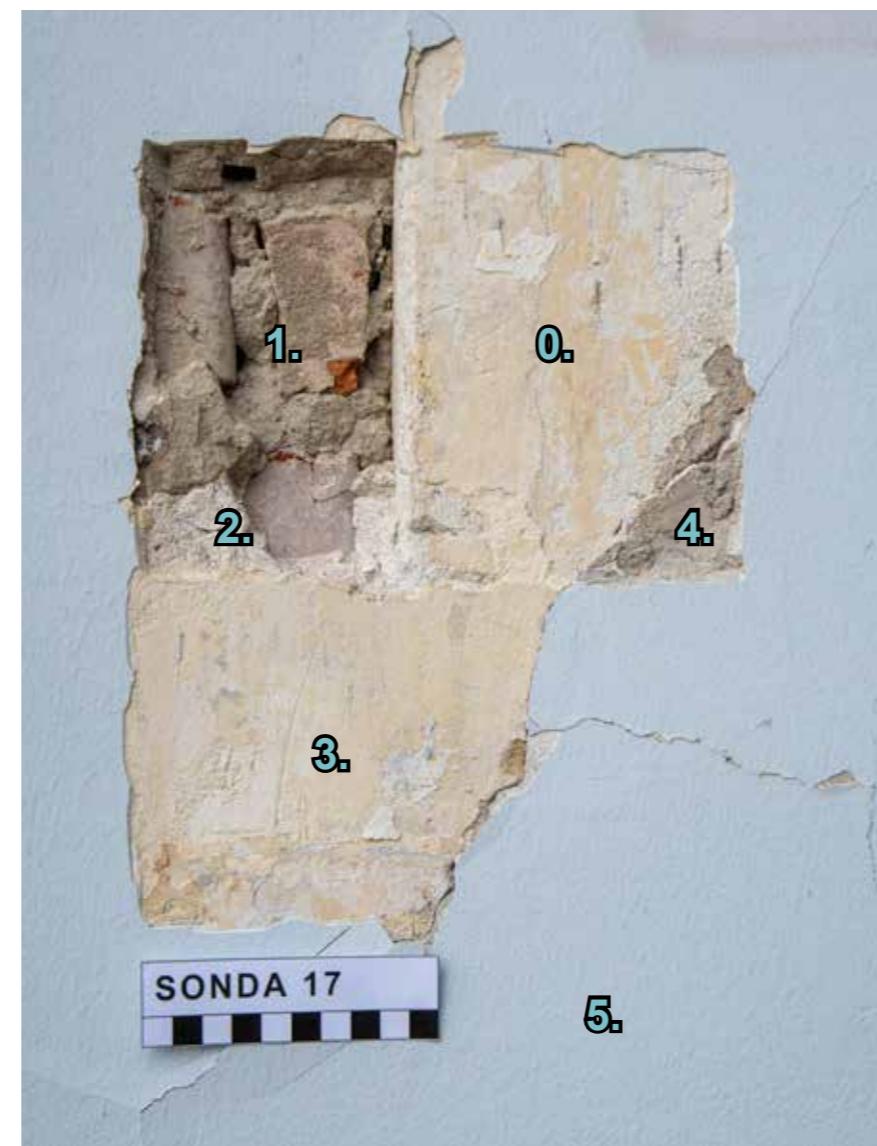
Sonda 17 otvorena je na sjevernom zidu prostorije amfiteatra u prizemlju. Izvedena je na postojećoj pukotini, pa je pronađeno izvorno oblikovanje otvora vrata.

0. Izvorna opečna građa
1. Izvorna podložna vapneno-pješčana žbuka
2. Izvorna završna vapneno-pješčana žbuka
3. Izvorna bijela vapnena podloga
4. Izvorni polikromni nalič
5. Opečna građa zapune
6. Podložna vapneno-cementna žbuka
7. Završna vapneno-cementna žbuka
