EPIDEMIOLOŠKI INSTITUT – Zgrada Hrvatskog zavoda za javno zdravstvo ROCKEFELLEROVA 2, ZAGREB

POVIJEST GRADNJE, VALORIZACIJA I
PRIJEDLOG KONZERVATORSKIH SMJERNICA

Zagreb, lipanj 2023.

KONZERVATORSKI ELABORAT

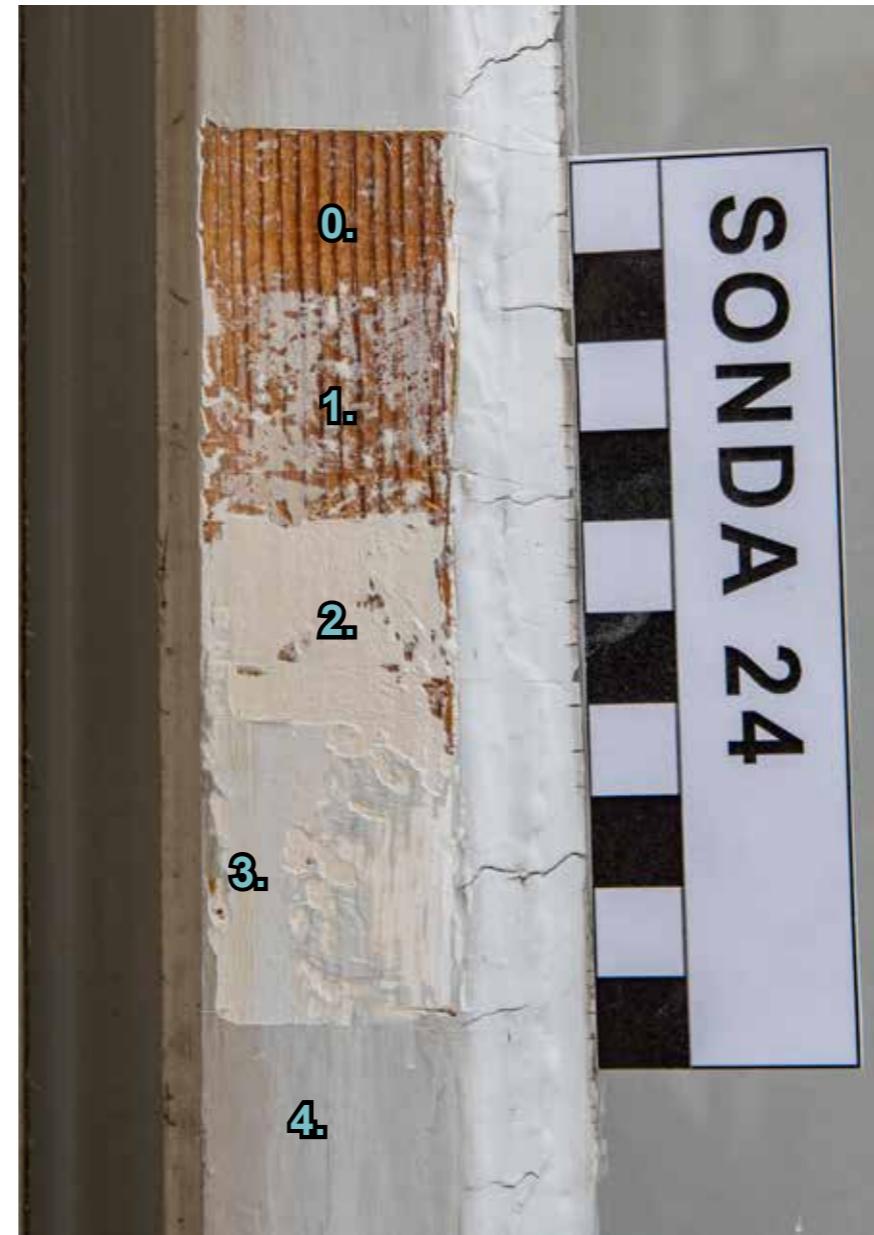
Sonda 24 otvorena je na vertikalnoj letvici vanjskog prozorskog krila prozora u hodniku zapadnog krila zgrade na prvom katu. Drveni nosilac zatečen je u relativno dobrom stanju, s vidljivim oštećenjima donjih letvica, koje su bile izložene mehaničkim oštećenjima pri otvaranju prozora. Na drvenom nosiocu pronađen je izvorni nalič bijele boje, toplog sivkastog tona, najvjerojatnije tutkalnog sastava.

Nalič je zatečen u izrazito lošem stanju, stanjene i pohabane površine, s vidljivim višestrukim oštećenjima koja sežu do nosioca. Slijedi nekoliko naliča koji pripadaju obnovama prozorske stolarije. Stratigrafski su prikazani u sondi, a kronološki u tablici sonde.

0. Izvorni nalič crne boje
1. Nalič svjetložute boje
2. Zatečeni nalič bijele boje

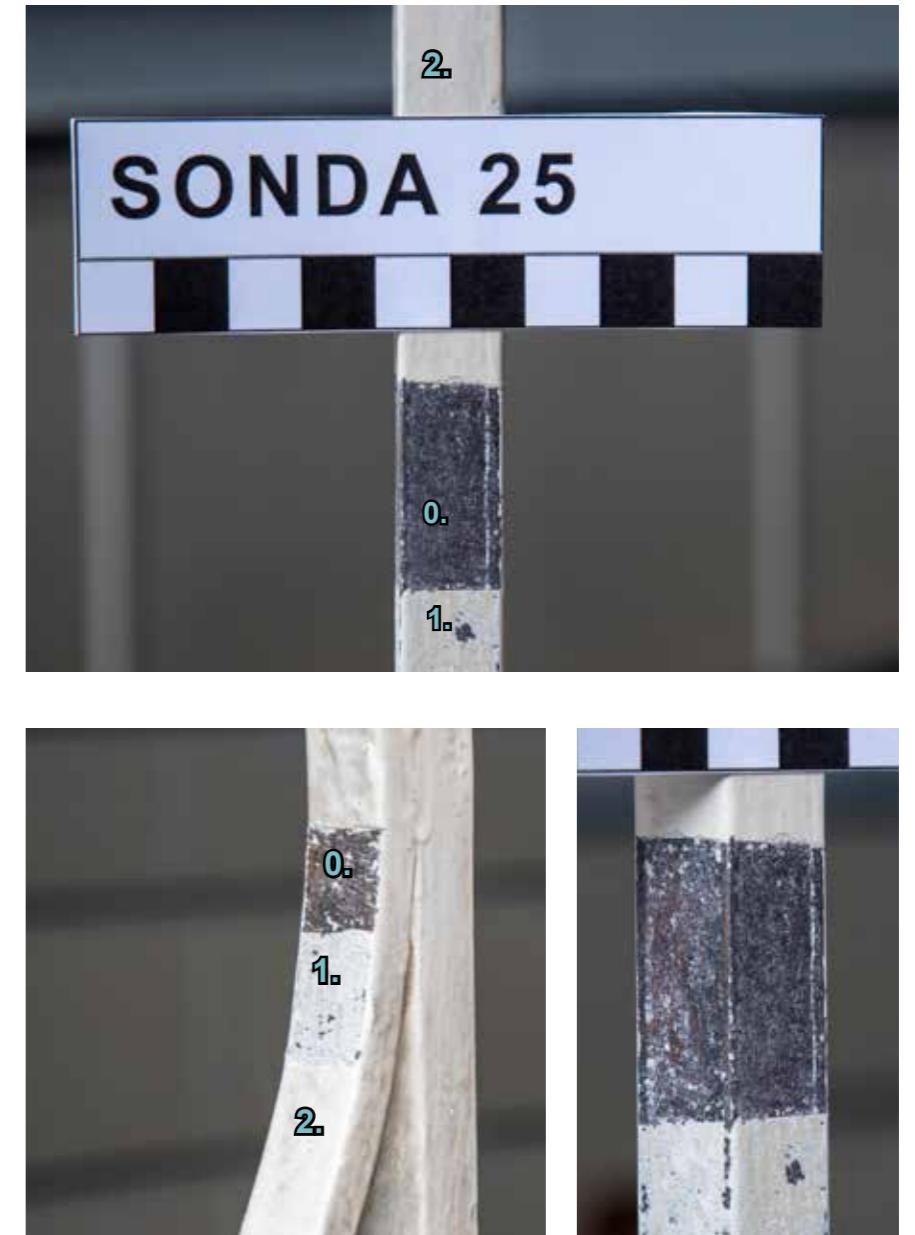
Sonda 25 otvorena je na vertikalnoj letvici ukrasne rešetke metalne ograde stubišta na prvom katu zgrade. Dodatak sondi otvoren je na ovalnom elementu ograde.

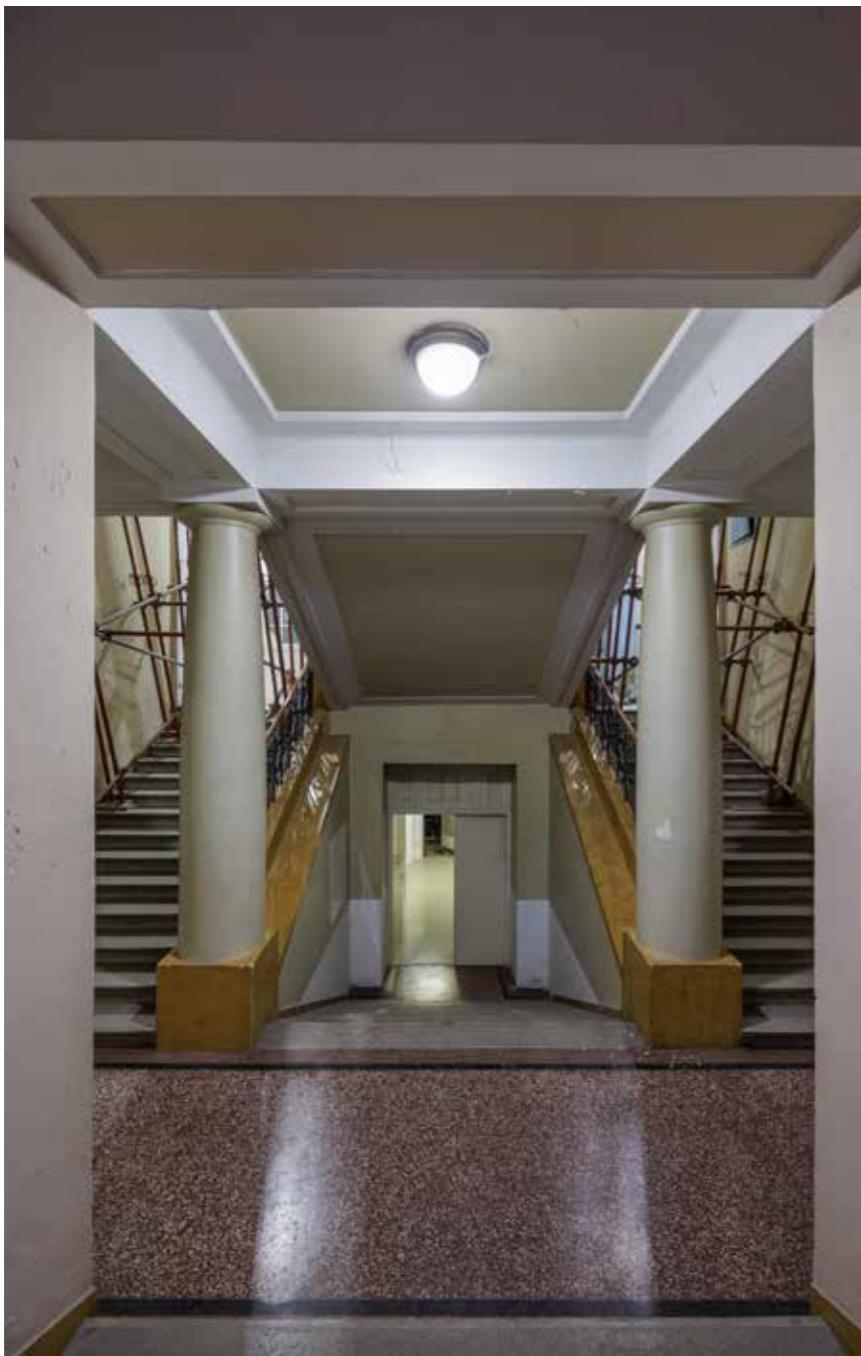
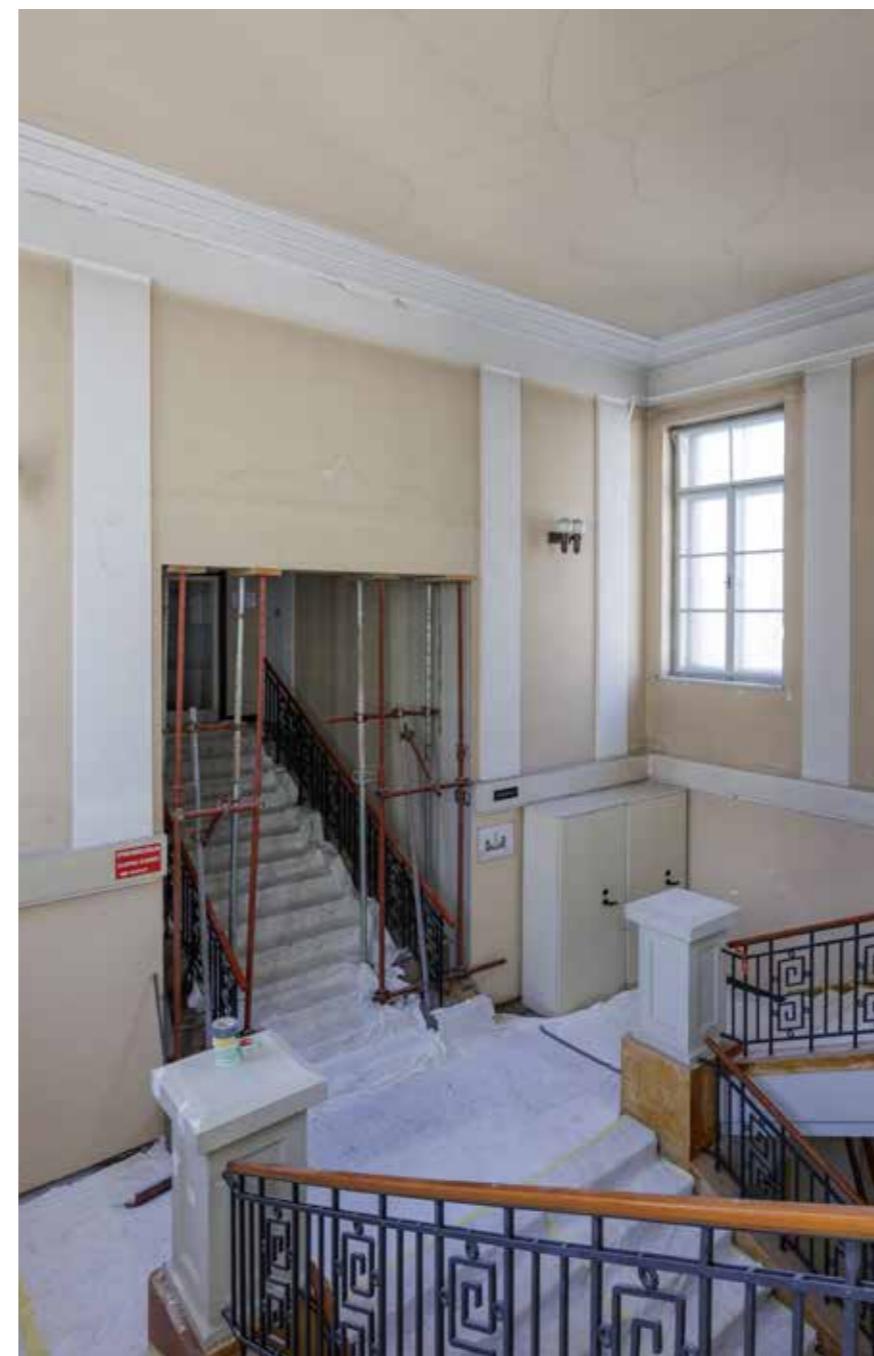
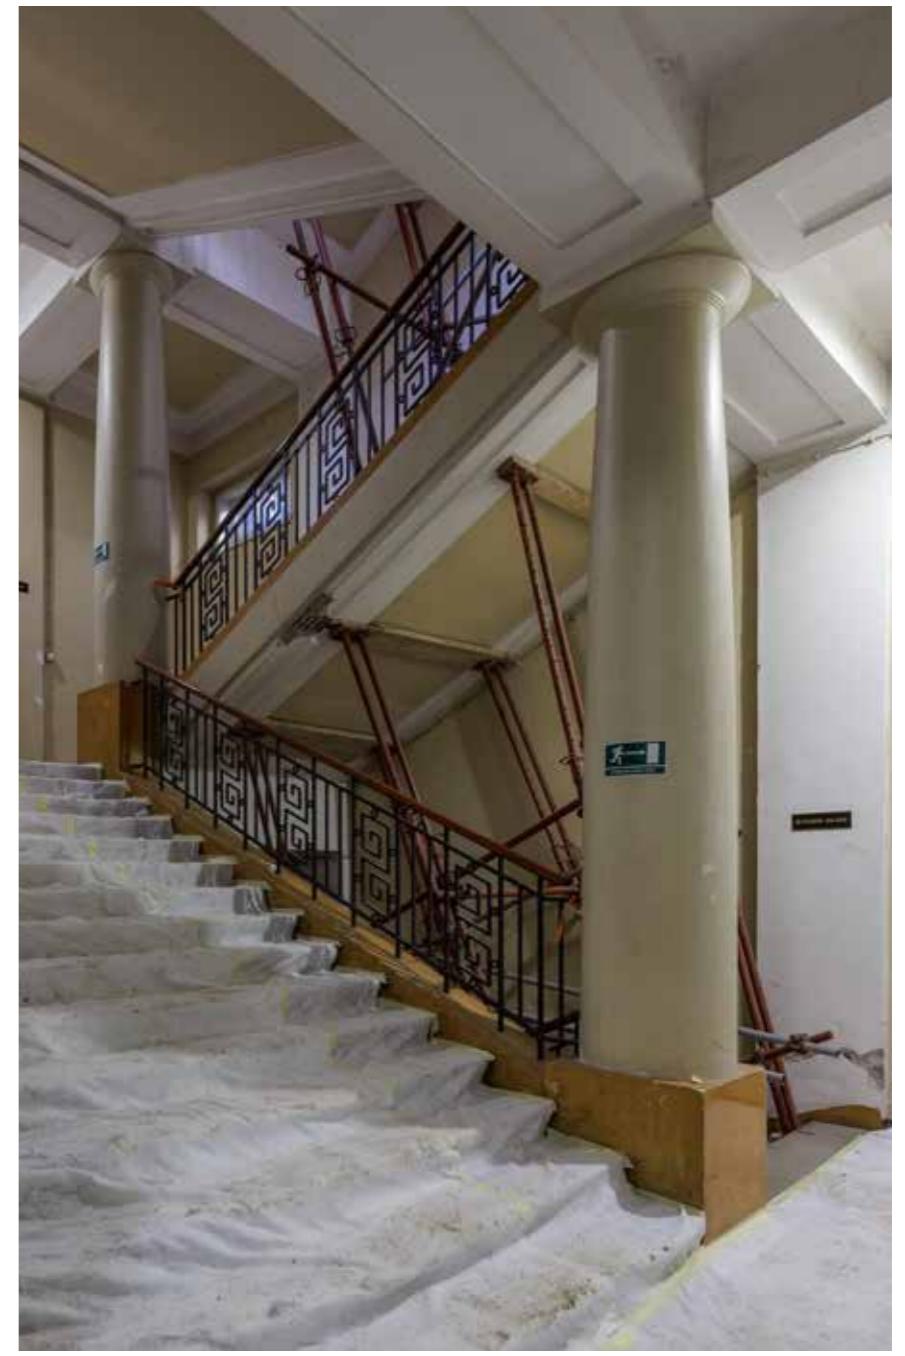
DEKORATIVNA PLASTIKA INTERIJERA STUBIŠTA

- **Opis:** Pogled prema prostoru međukata stubišta između podruma i prizemlja. Stubište se u prostorima međukata razdijeljuje u dva kraka koji vode na višu razinu, dok do međukata s niže razine vodi jednostruko stubište. U prostoru međukata izведен je »treći« krak stubišta prema jugu koji vodi k razinama središnjeg krila zgrade. Oblikovni elementi stubišta su: stupovi, pilastri, zidana ograda s slikanom marmorizacijom i metalnom ukrasnom rešetkom, kasetirana svodna polja, kamene stube i terazzo izveden na podnim plohami.
- **Smještaj:** Prostor stubišta
- **Datacija:** 1926.-1928.

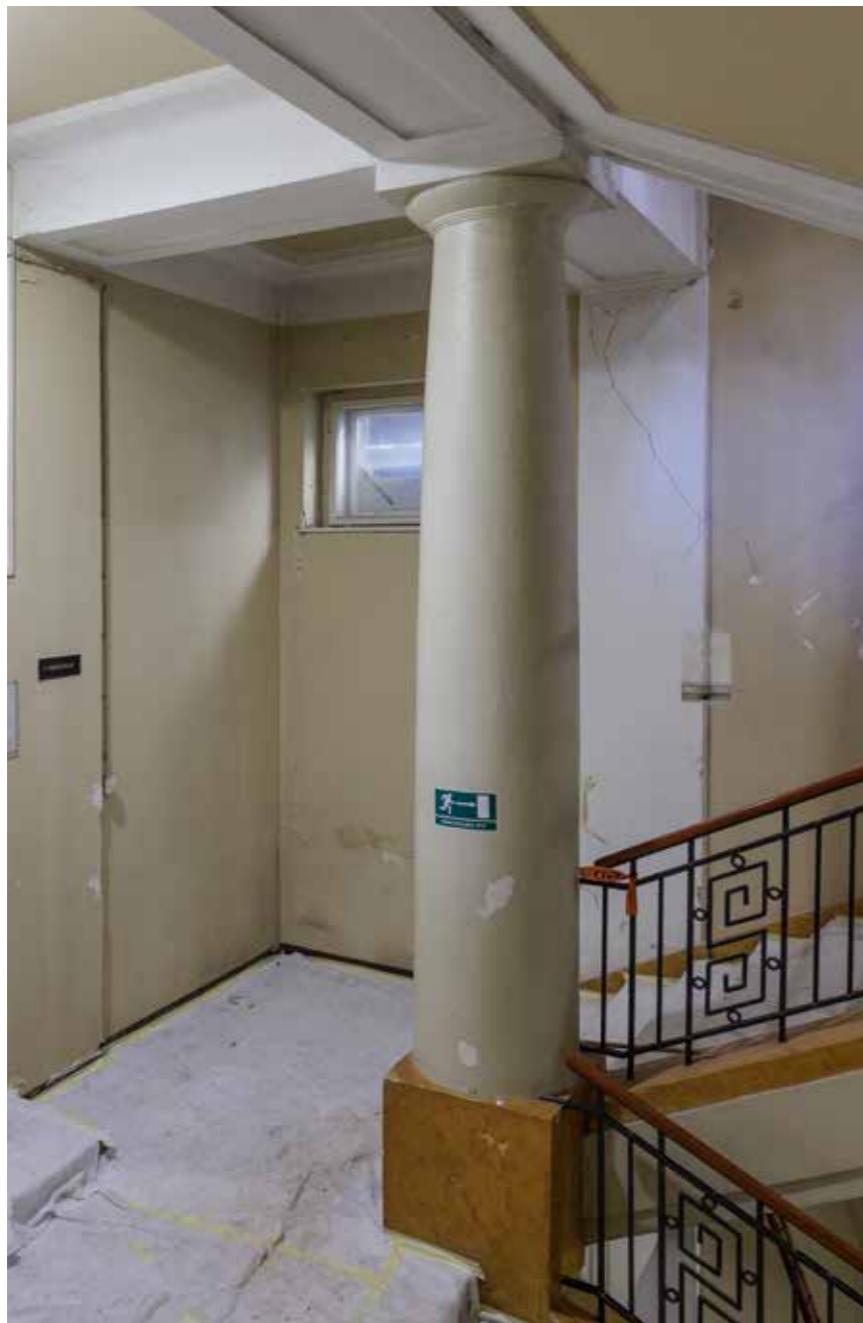
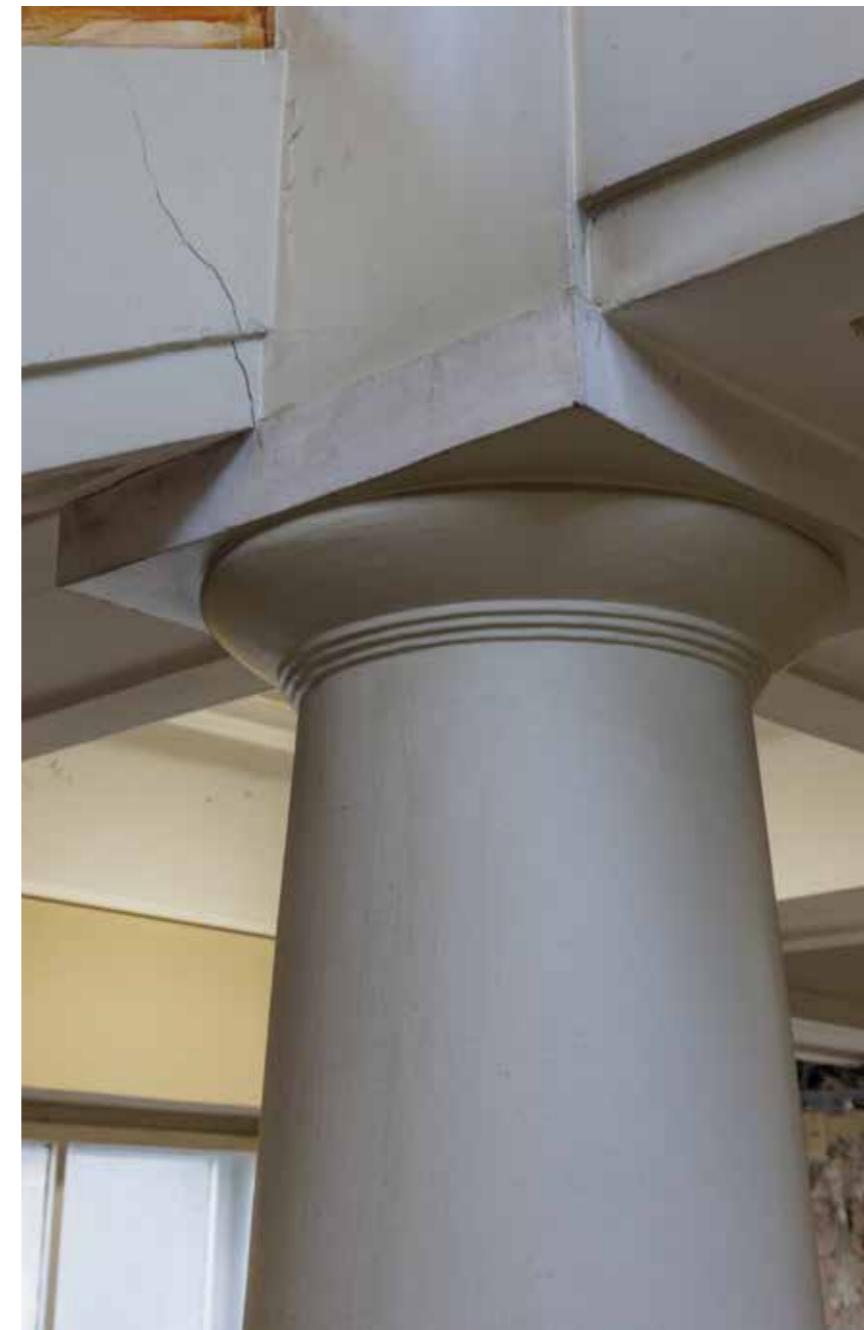
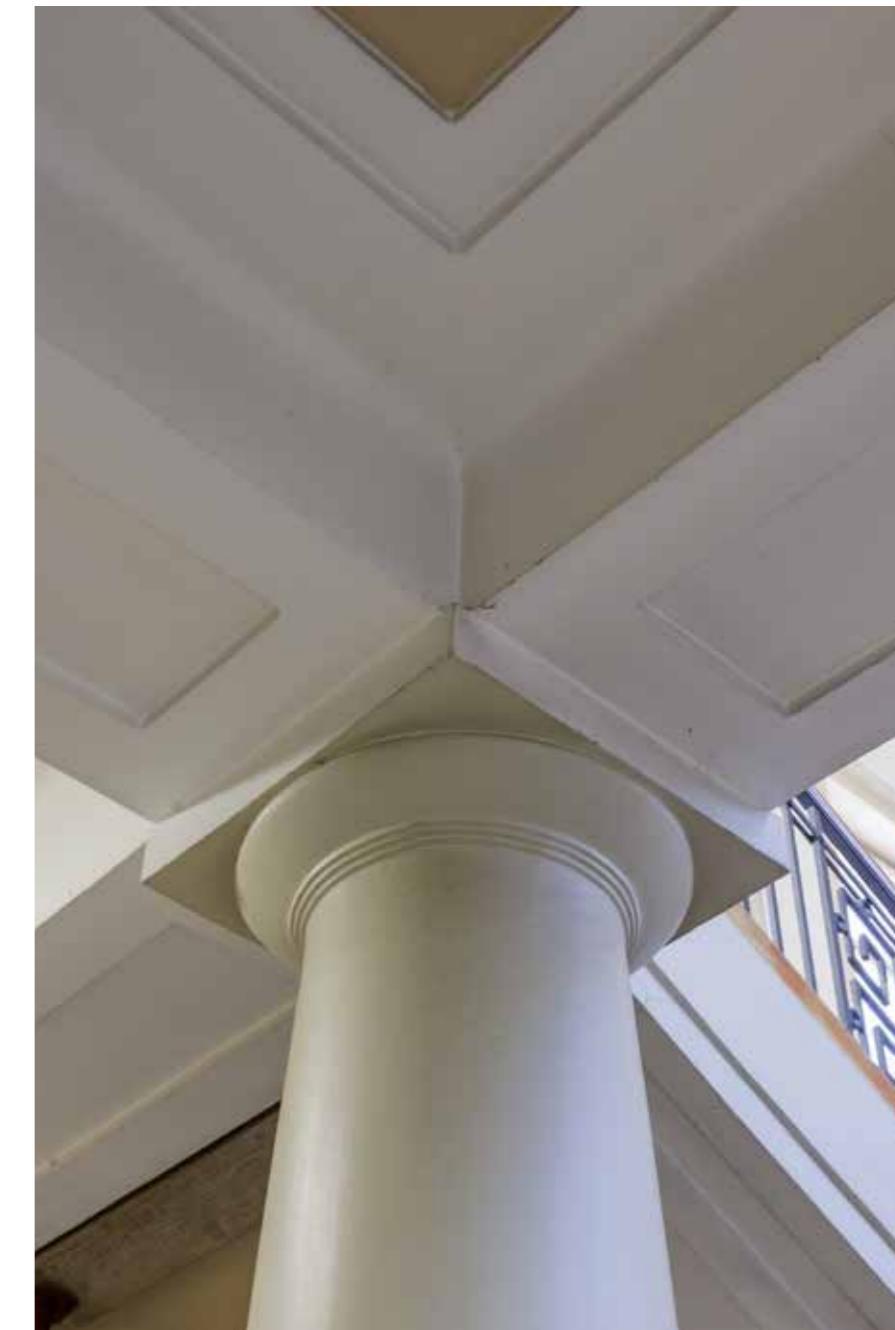
DEKORATIVNA PLASTIKA INTERIJERA STUBIŠTA

- **Opis:** Pogled na stup koji drži krak stubišta. Stup od armirano-betonske konstrukcije jednostavnog je oblika, postavljen na četvrtastu bazu oslikanu marmorizacijom, dok je na gornjem dijelu zaključen jednostavnim kapitelom toskanskog tipa.
- **Smještaj:** Prostor stubišta
- **Datacija:** 1926.–1928.

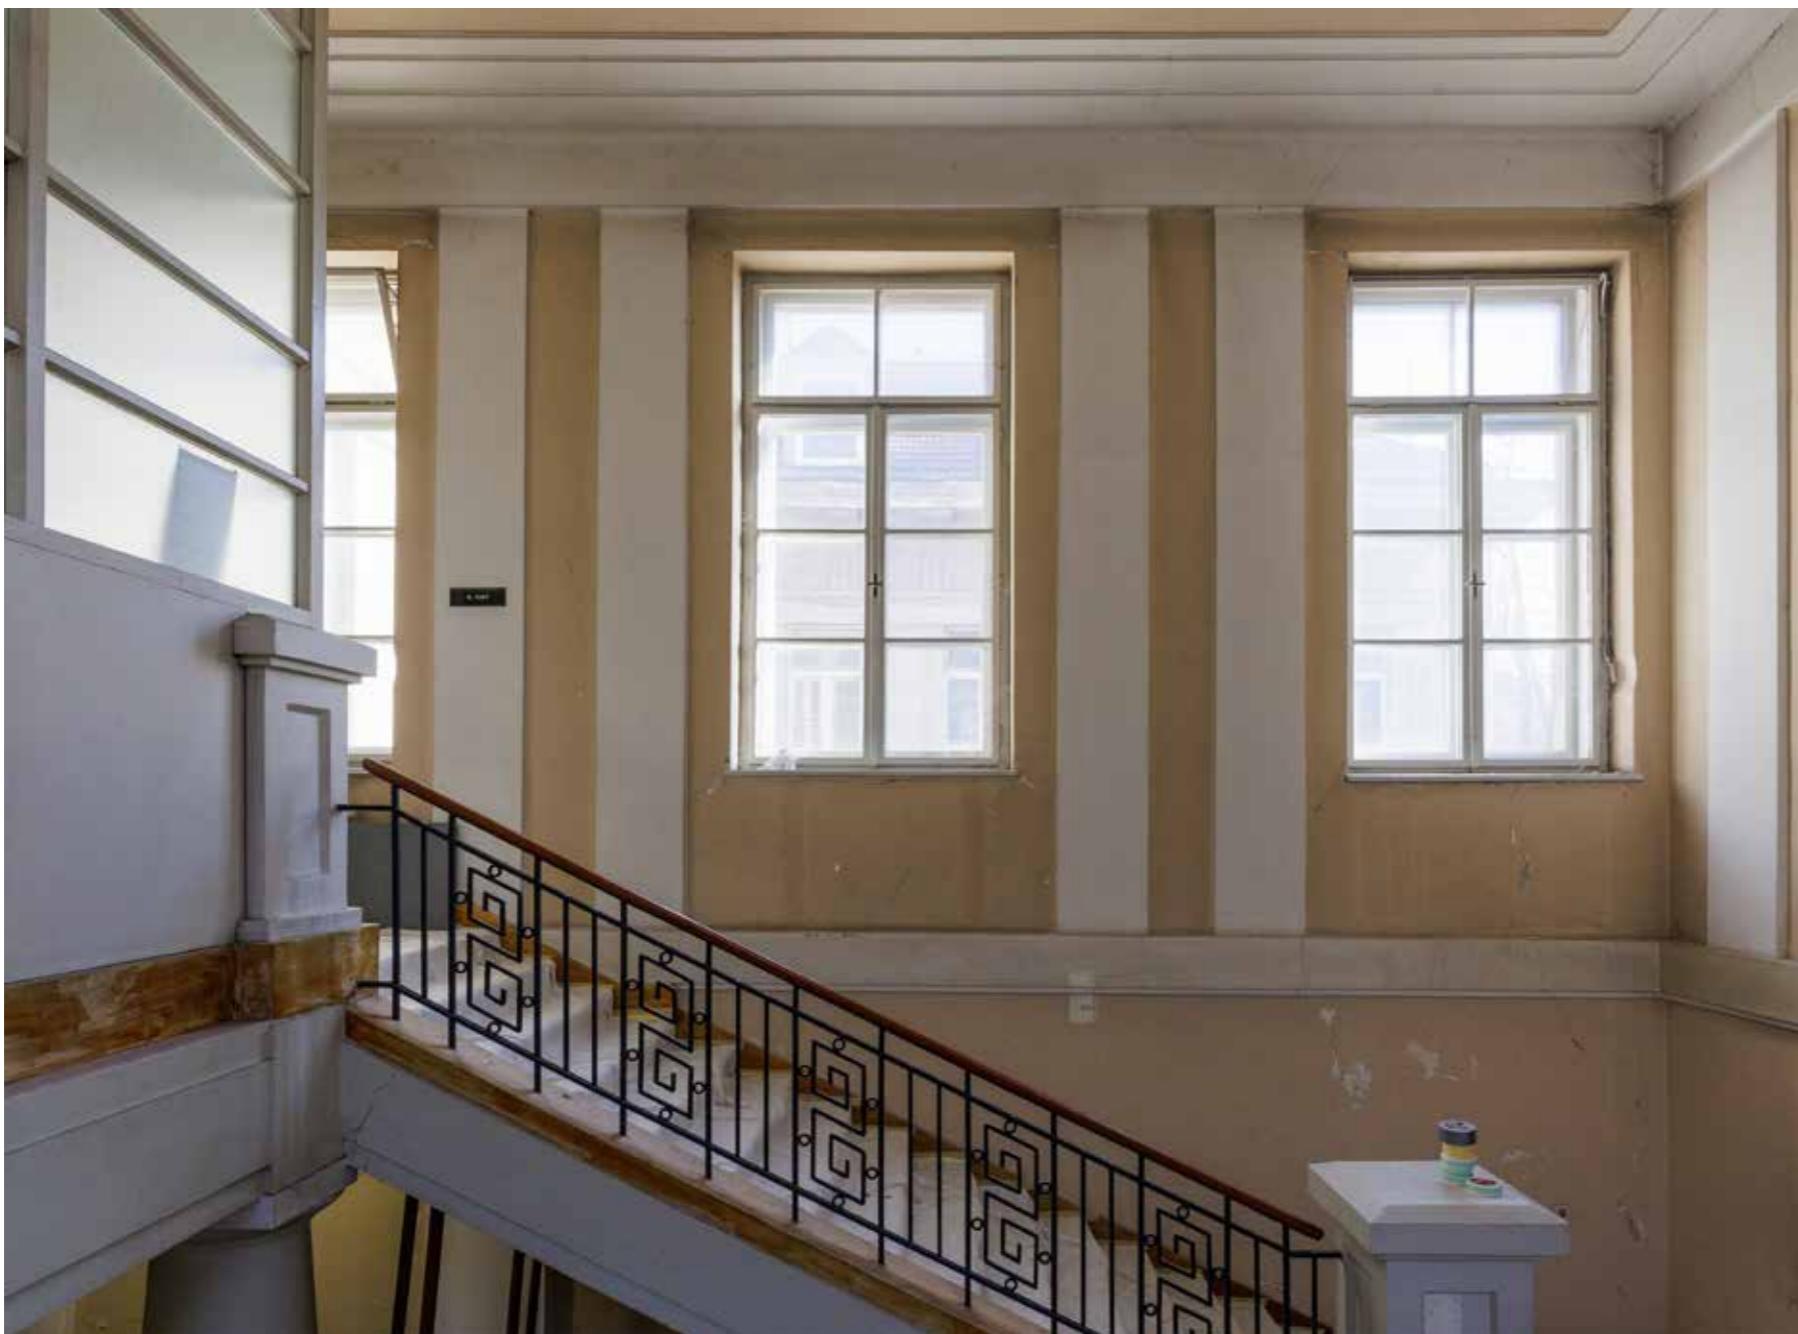
DEKORATIVNA PLASTIKA INTERIJERA STUBIŠTA

- **Opis:** Pogled na zidne plohe prostora stubišta. Na zidnim plohama izvedeni su jednostavni pilastri bez baze i kapitela.
- **Smještaj:** Prostor stubišta
- **Datacija:** 1926.–1928.

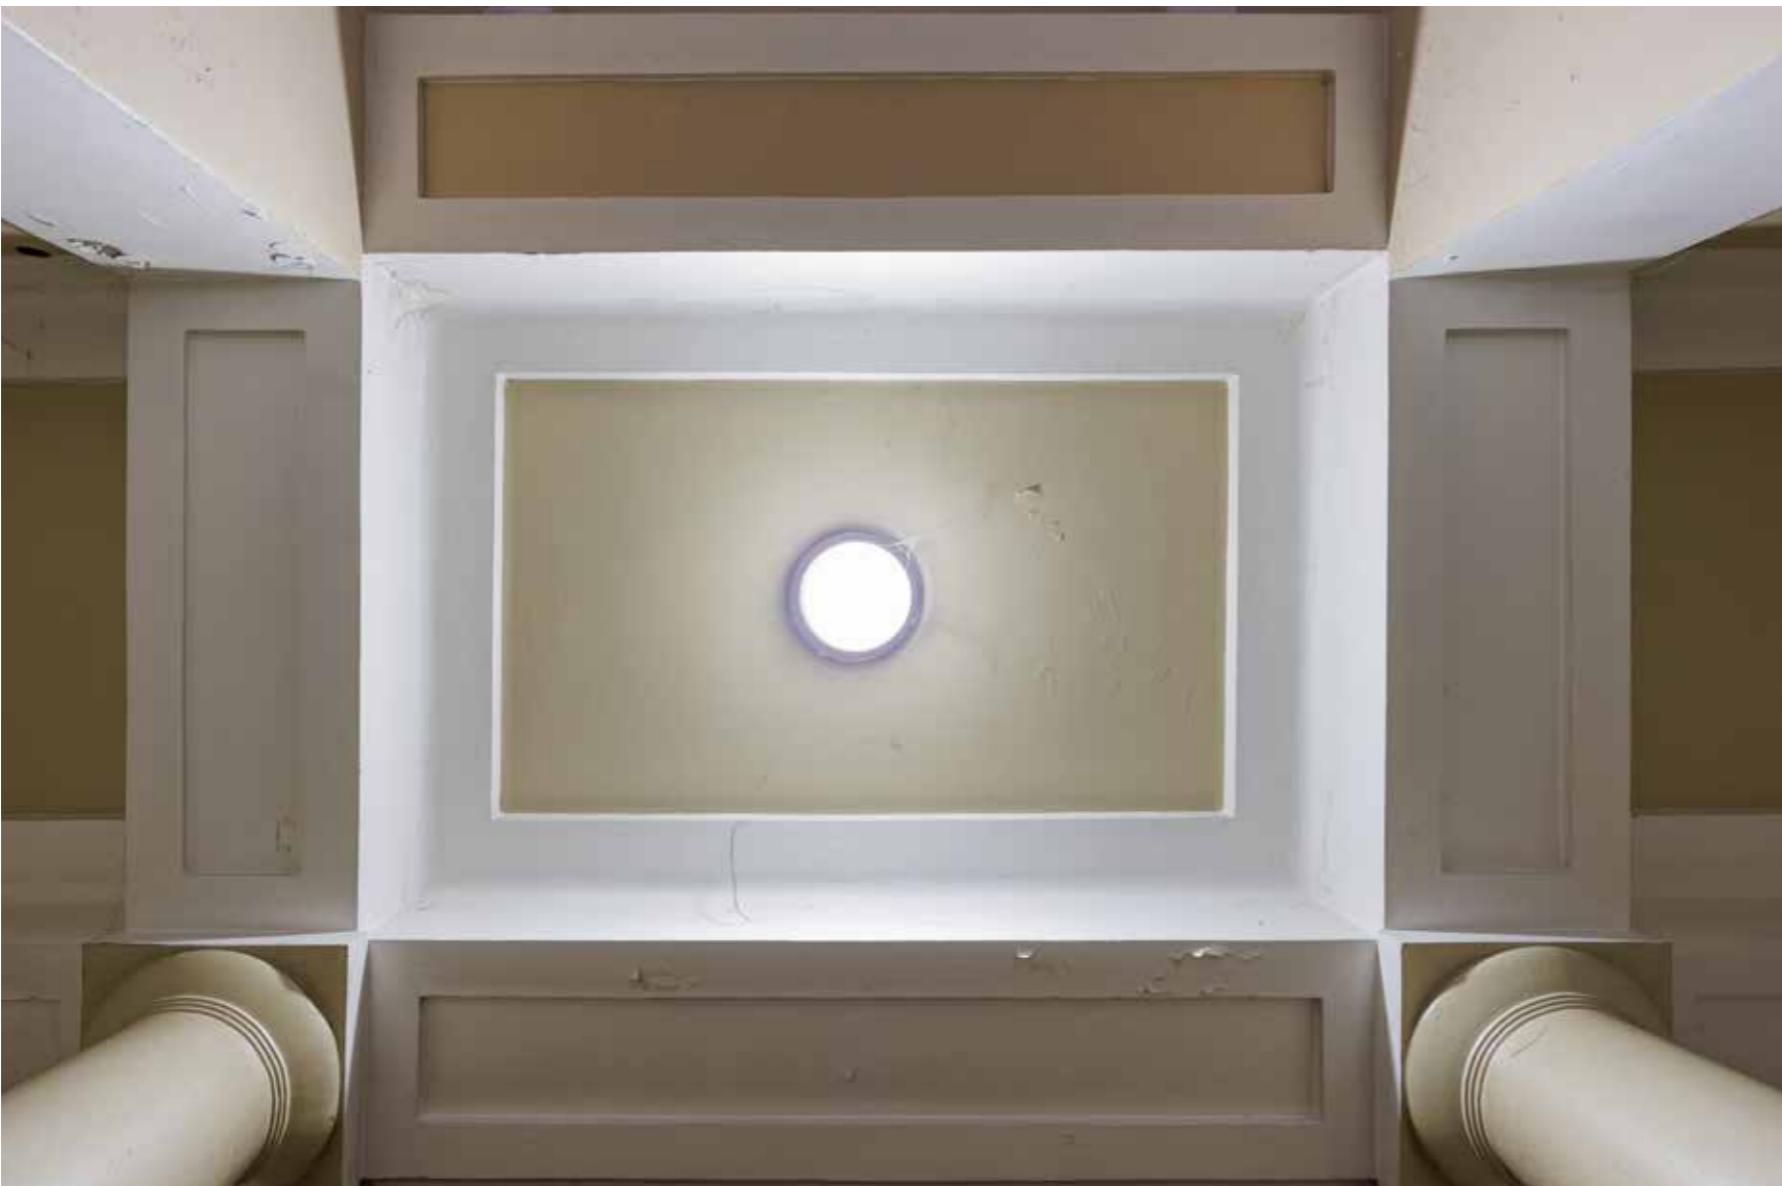
DEKORATIVNA PLASTIKA INTERIJERA STUBIŠTA

- **Opis:** Pogled na svodne plohe stubišta. Na svim svodnim plohama, podgledima krakova stubišta i nadvojima izvedena su jednostavna profilirana kasetirana polja s manjim izmjenama u profilima.
- **Smještaj:** Prostor stubišta
- **Datacija:** 1926.–1928.

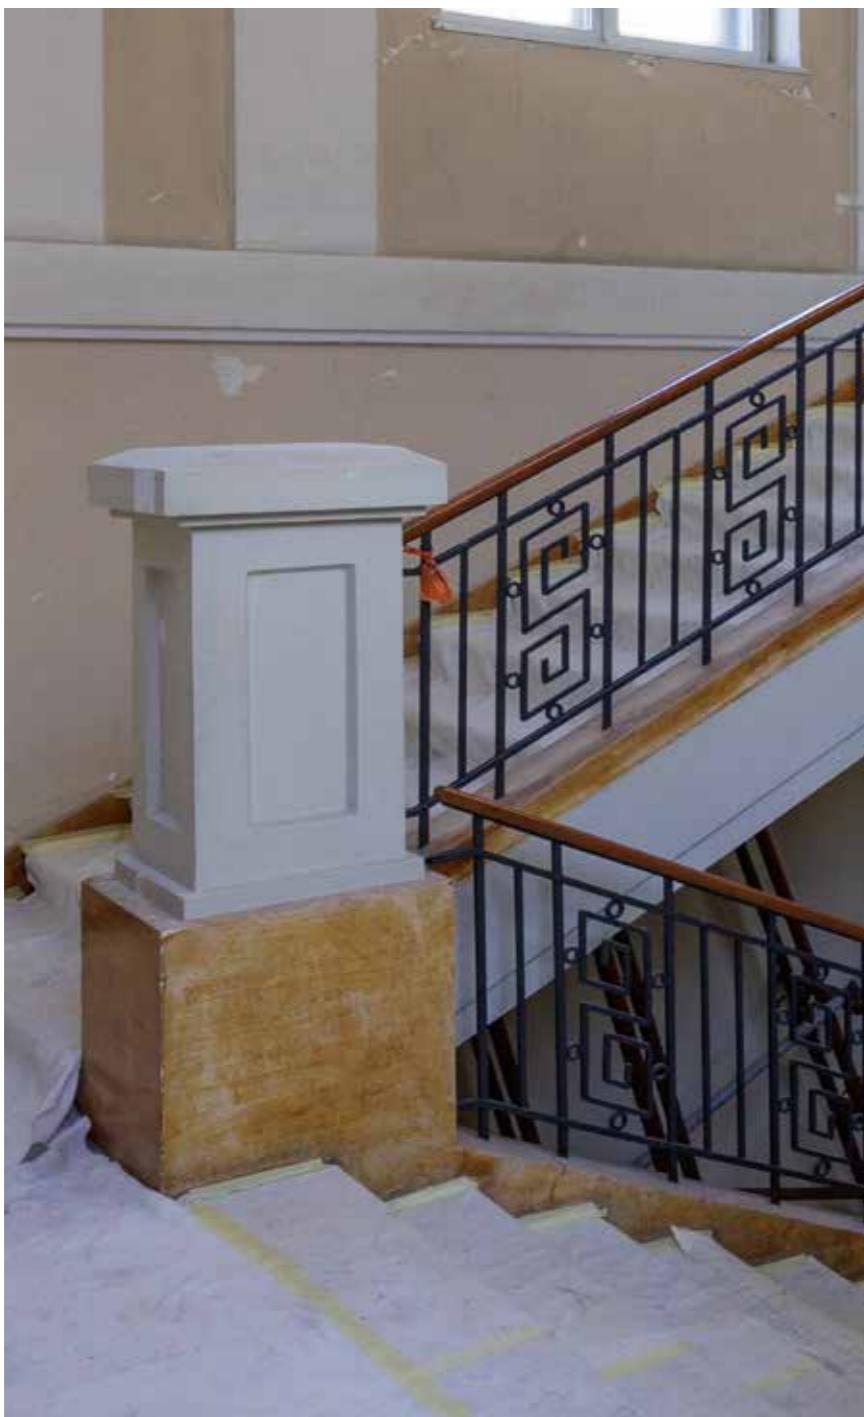
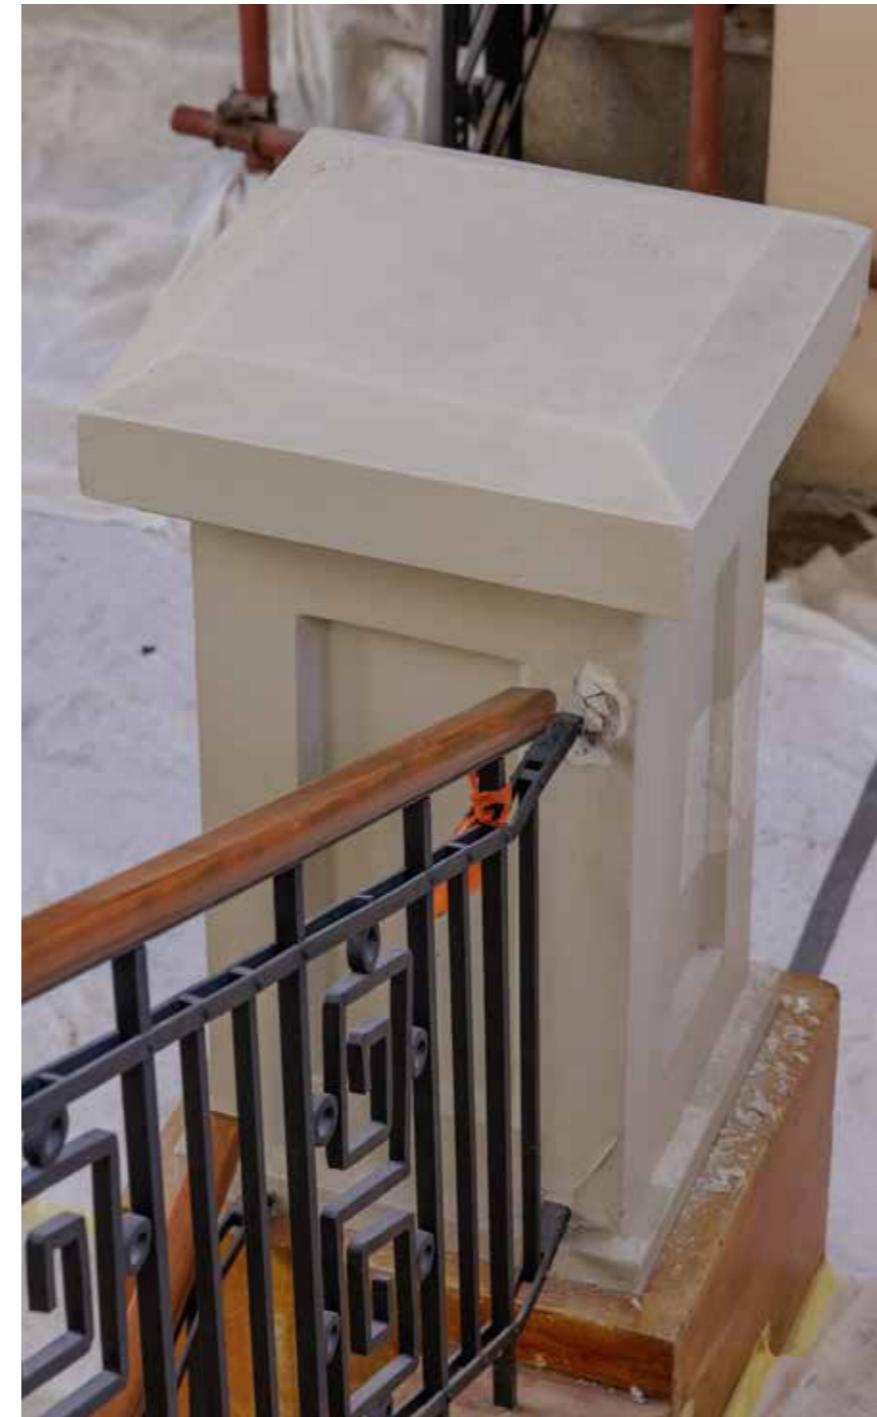
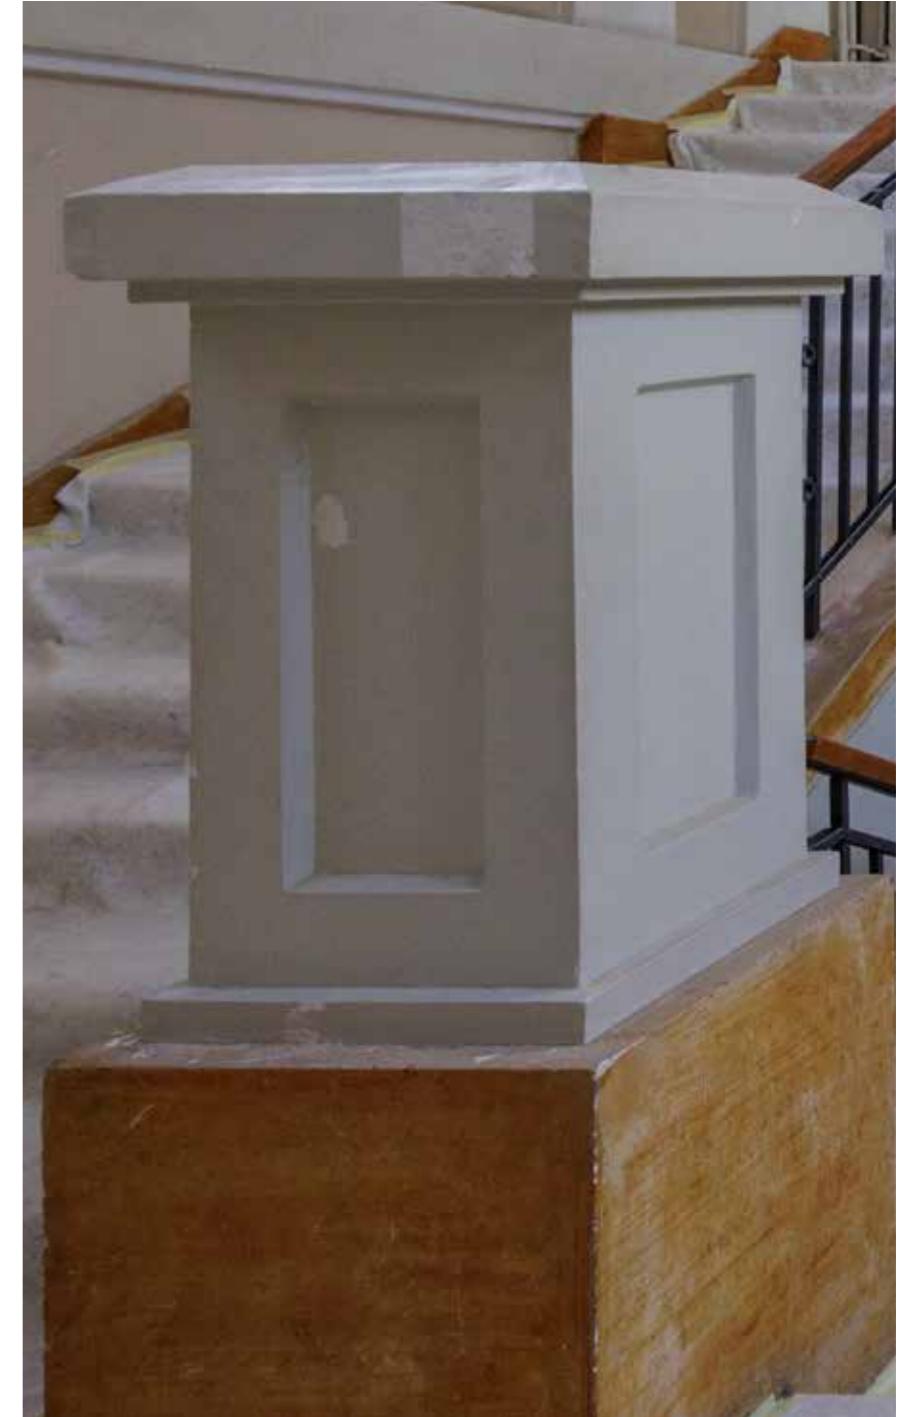
DEKORATIVNA PLASTIKA INTERIJERA STUBIŠTA

- **Opis:** Pilastar kojim završava ograda stubišta na međukatu između prvog i drugog kata, te na drugom katu. Izveden je zidanjem, sastoji se od baze oblika kvadra koja je oslikana marmorizacijom, od tijela s ukladama i poklopnice.
- **Smještaj:** Prostor stubišta u razini drugog kata
- **Datacija:** 1926.–1928.

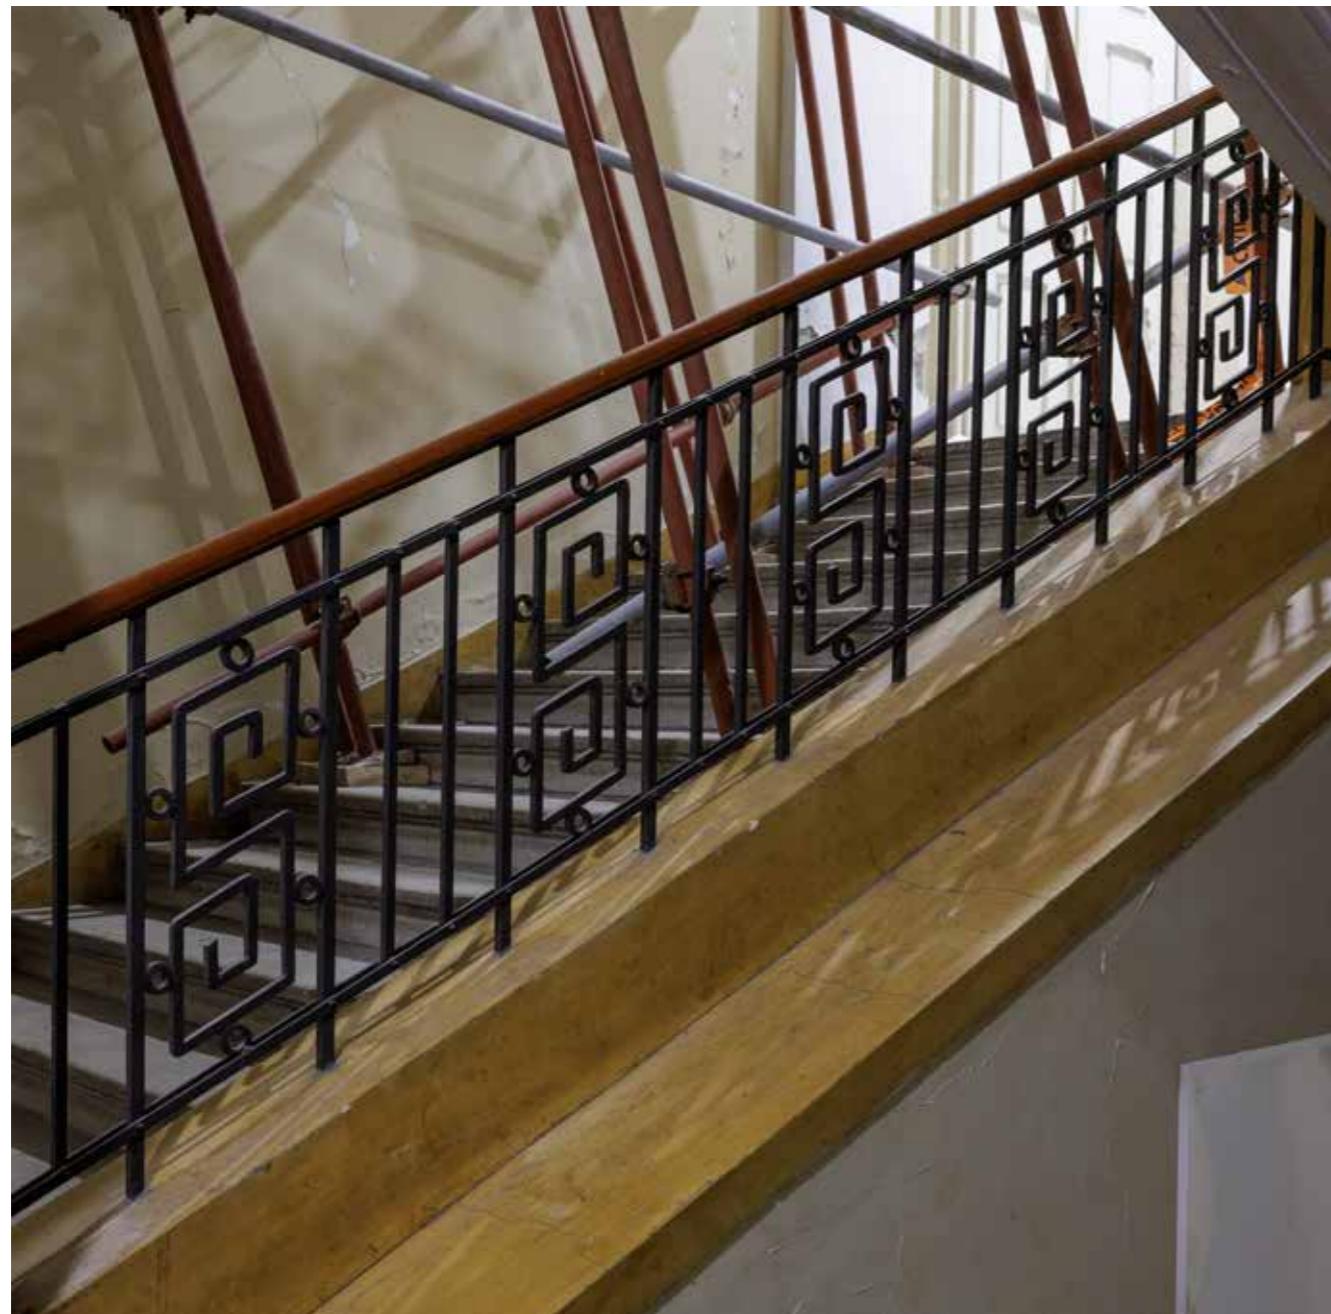
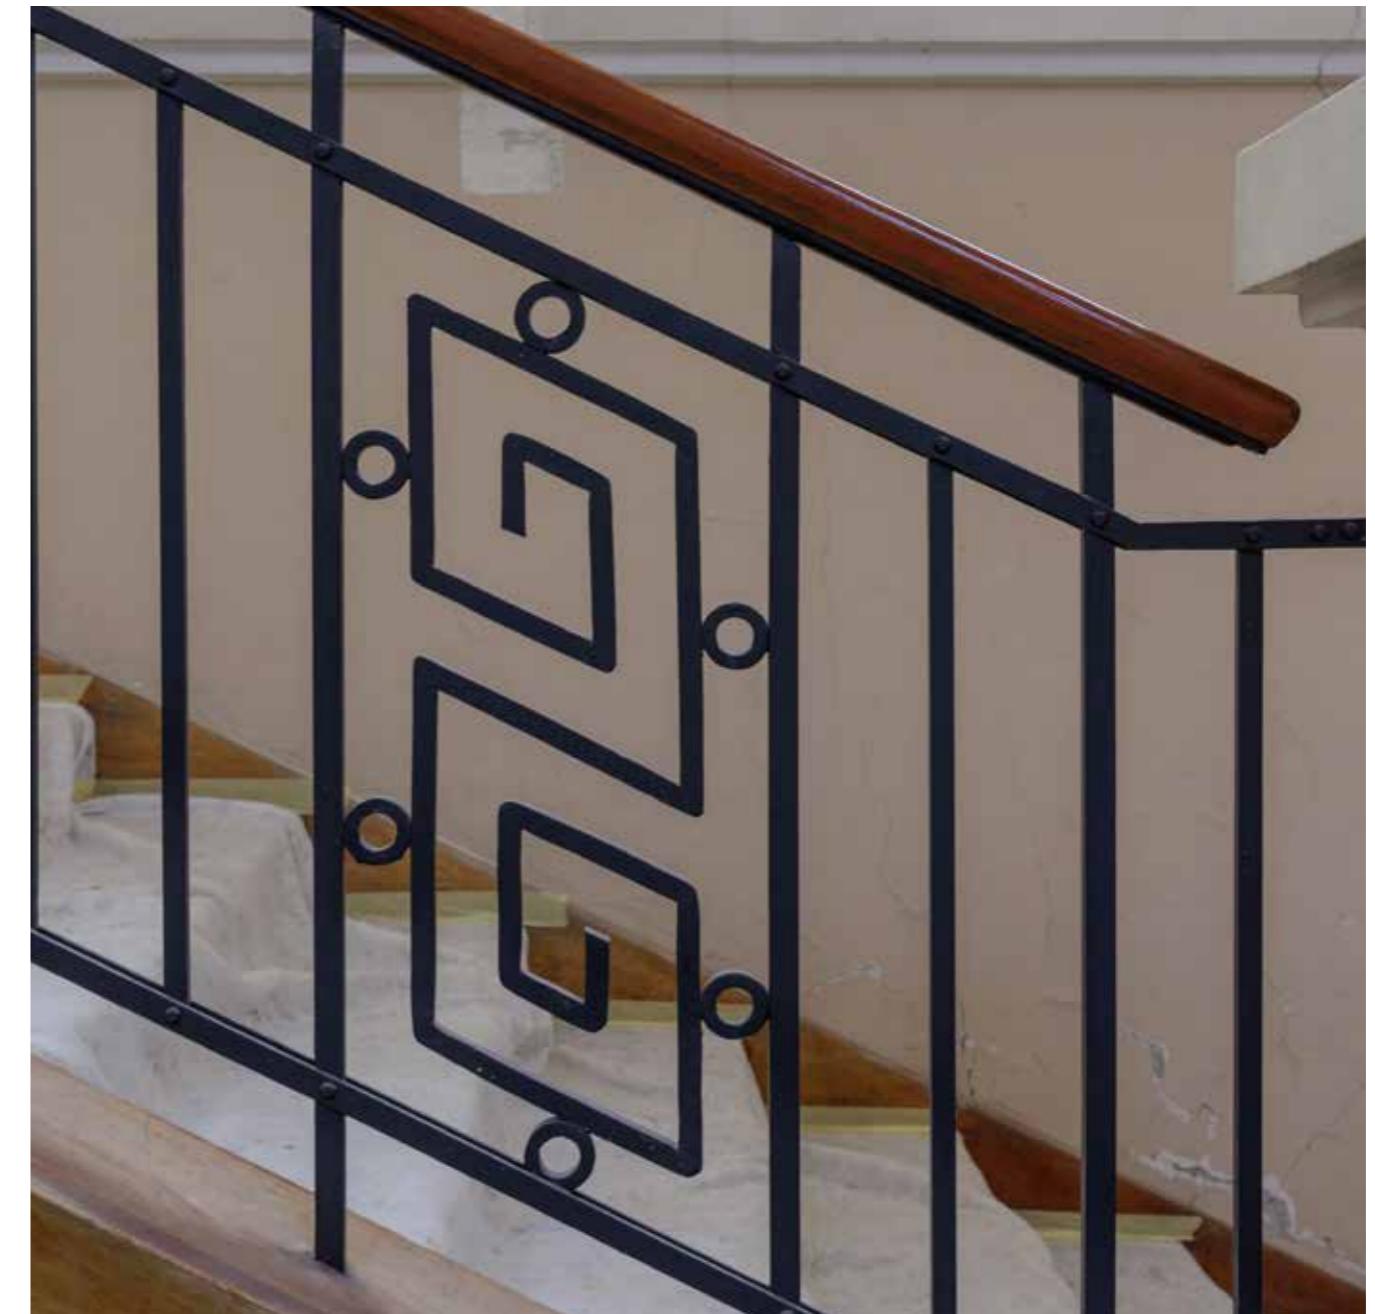
OBLIKOVNI ELEMENTI STUBIŠTA

- **Opis:** Pogled na zidani donji dio ograde sa slikom marmorizacijom i jednostavnu geometrijski oblikovanu lijevanu metalnu ogradu s drvenim rukohvatom.
- **Smještaj:** Prostor stubišta
- **Datacija:** 1926.–1928.
