EPIDEMIOLOŠKI INSTITUT – Zgrada Hrvatskog zavoda za javno zdravstvo ROCKEFELLEROVA 2, ZAGREB

POVIJEST GRADNJE, VALORIZACIJA I
PRIJEDLOG KONZERVATORSKIH SMJERNICA

Zagreb, lipanj 2023.

KONZERVATORSKI ELABORAT

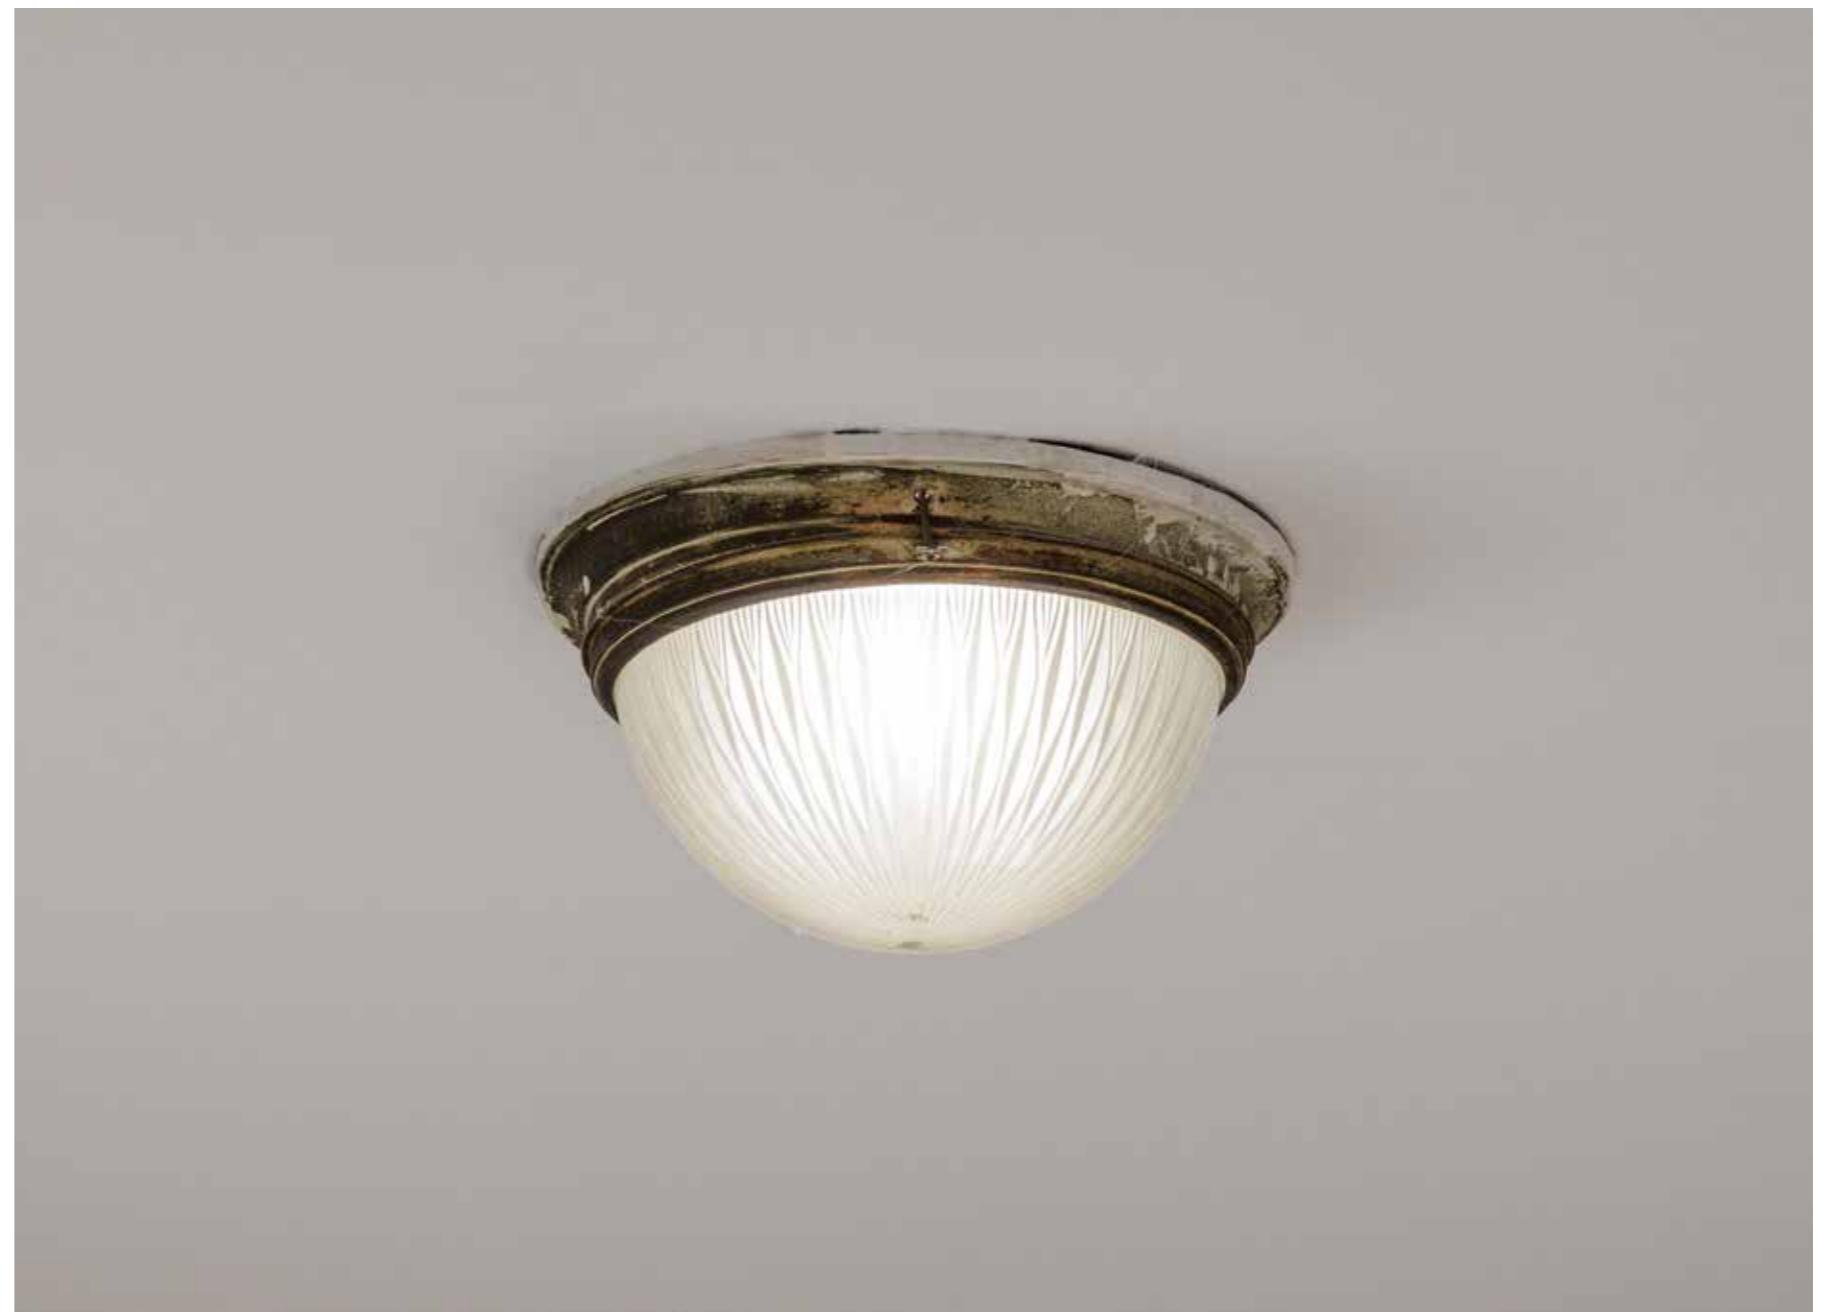
OPREMA INTERIJERA STUBIŠTA

- **Opis:** Pogled na izvorne plafonjere i lampe na bočnim zidovima stubišta.
- **Smještaj:** Prostor stubišta
- **Datacija:** 1926.–1928.

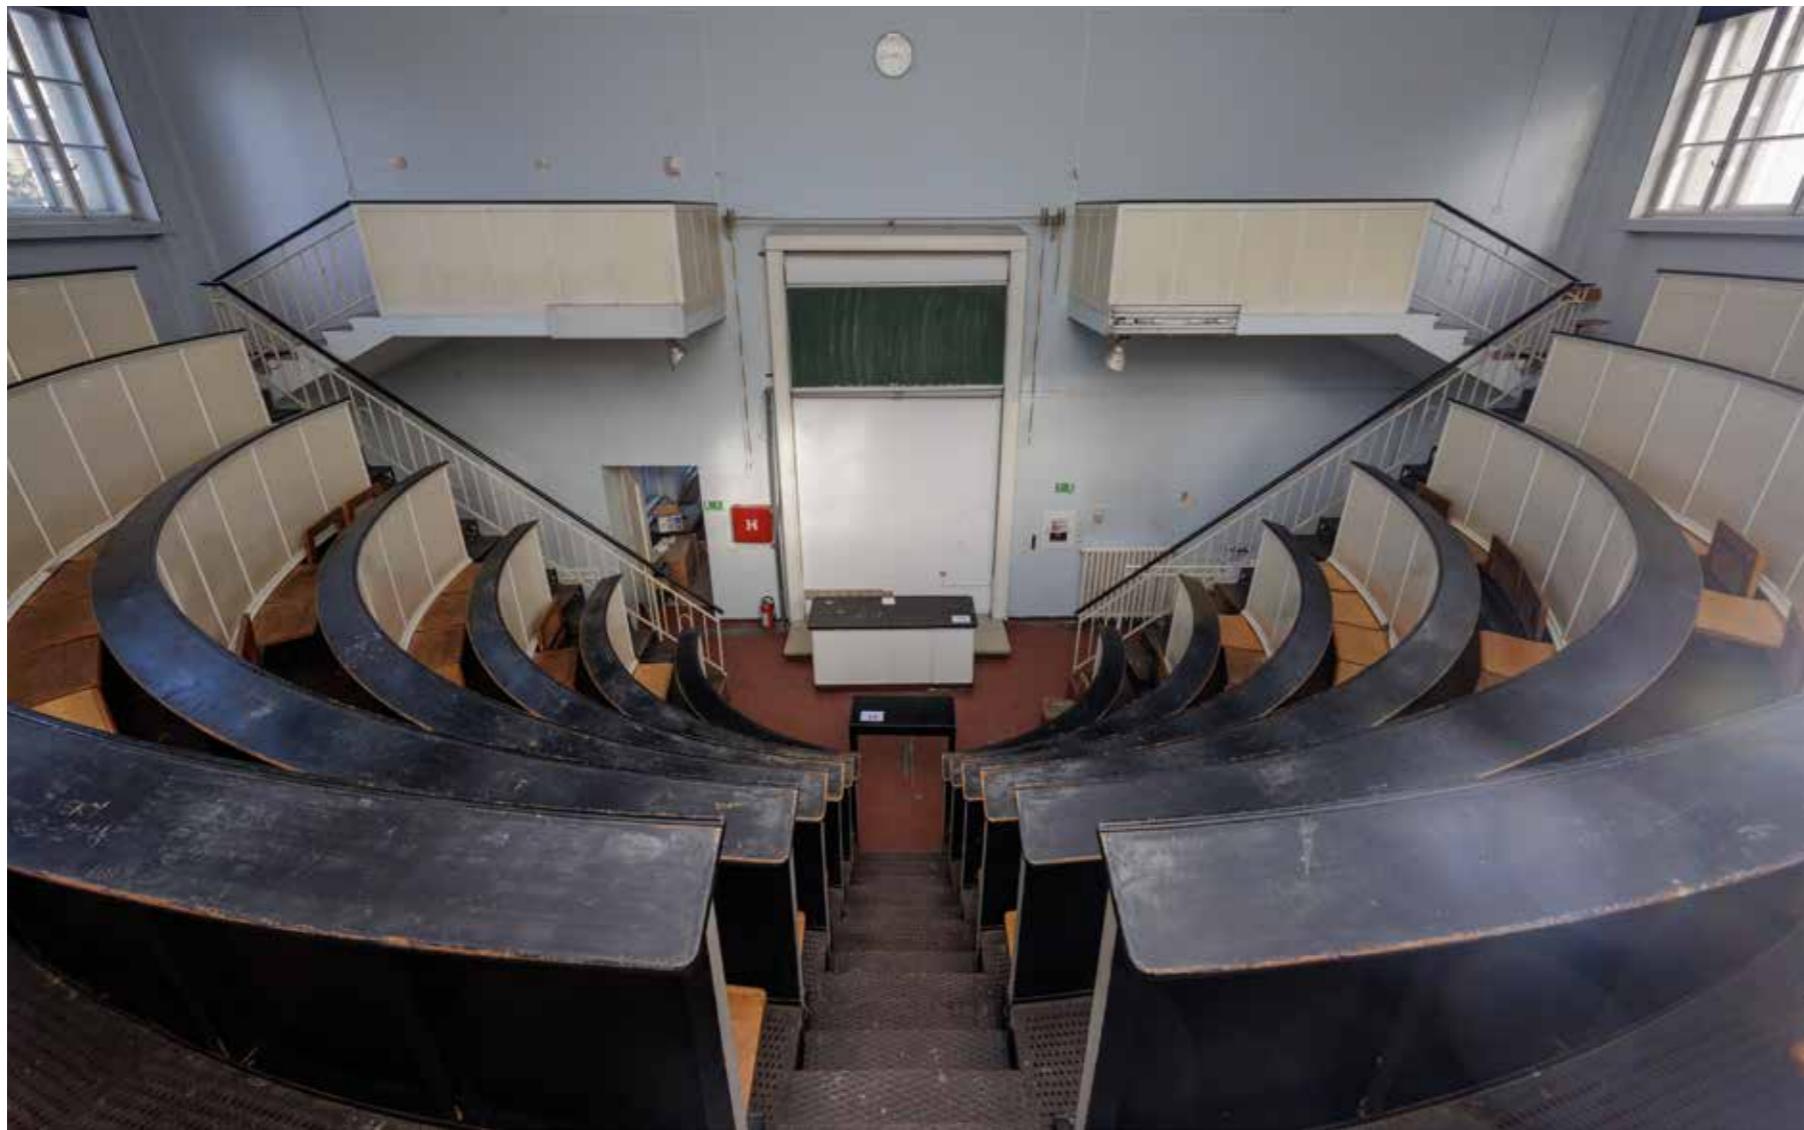
STOLARIJA INTERIJERA AUDITORIJA

- **Opis:** Pogled na prostoriju amfiteatra sa strmim stepenasto izvedenim klupama za sjedenje, te metalnom konstrukcijom i stepeništem. Bočna stepeništa spuštaju se s podesta u razini kata, koji su ogradieni drvenom ogradom. Ograda podesta oblikovanjem prati oblik klupa za sjedenje, dok je u nastavku stepeništa izvedena jednostavna geometrizirana ograda od lijevanog željeza s drvenim rukohvatom.
- **Smještaj:** Prostor amfiteatra
- **Datacija:** 1926.–1928.

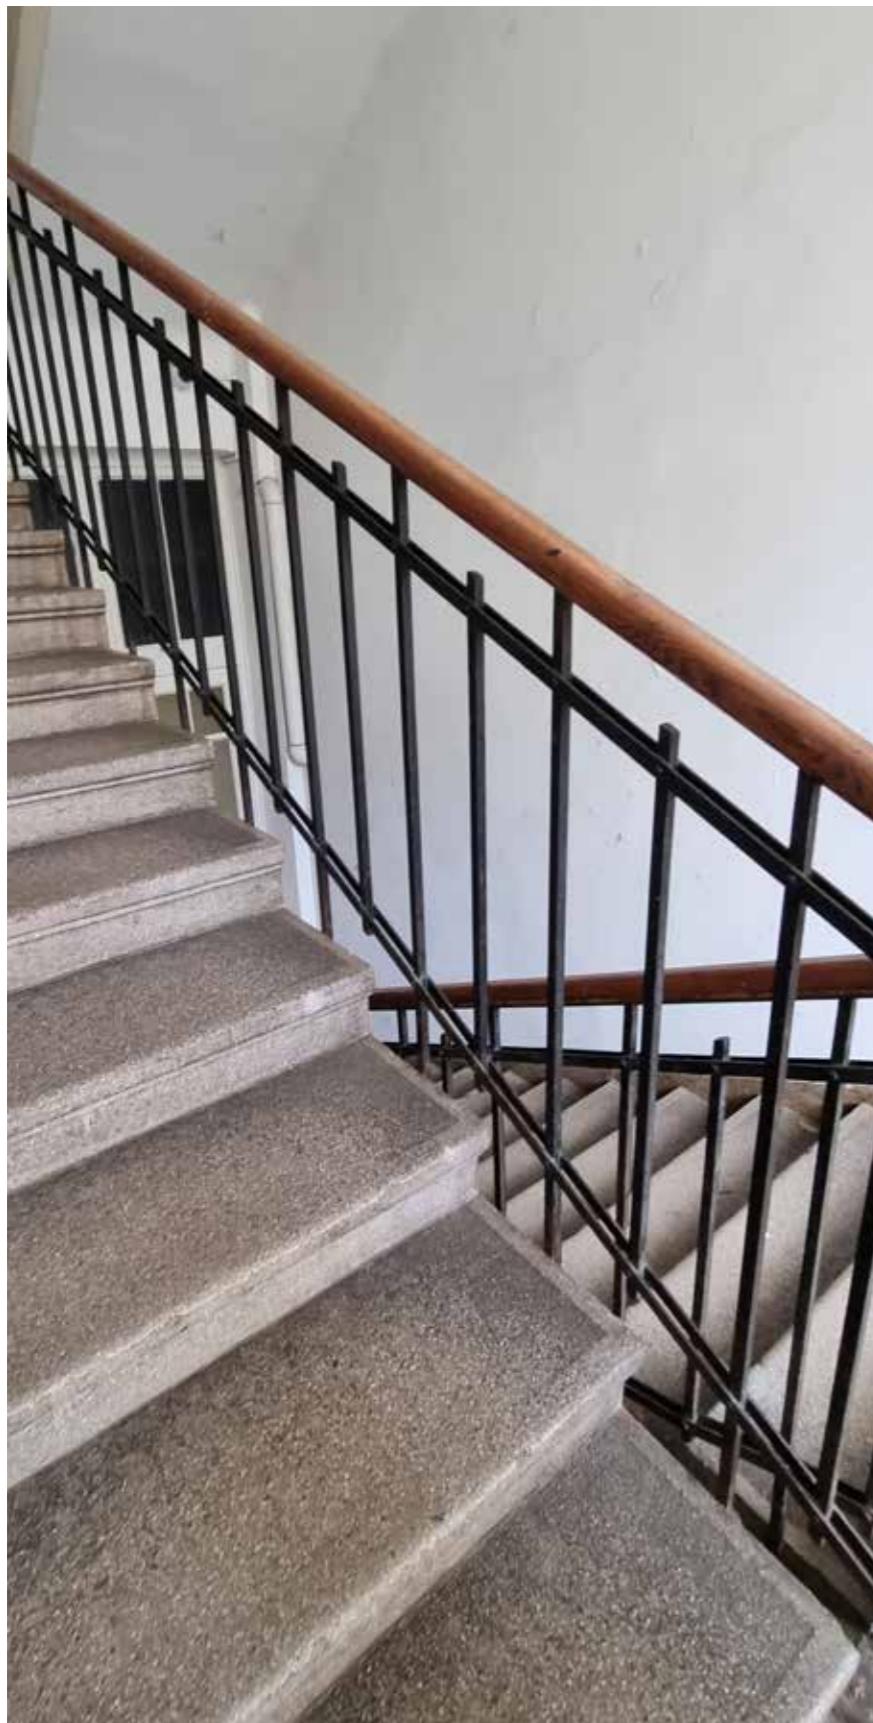
OPREMA INTERIJERA STUBIŠTA

- **Opis:** Ograda bočnih sporednih stubišta. Jednostavna ograda od lijevanog željeza s drvenim rukohvatima.
- **Smještaj:** Prostor bočnih, sporednih stubišta
- **Datacija:** 1926.–1928.

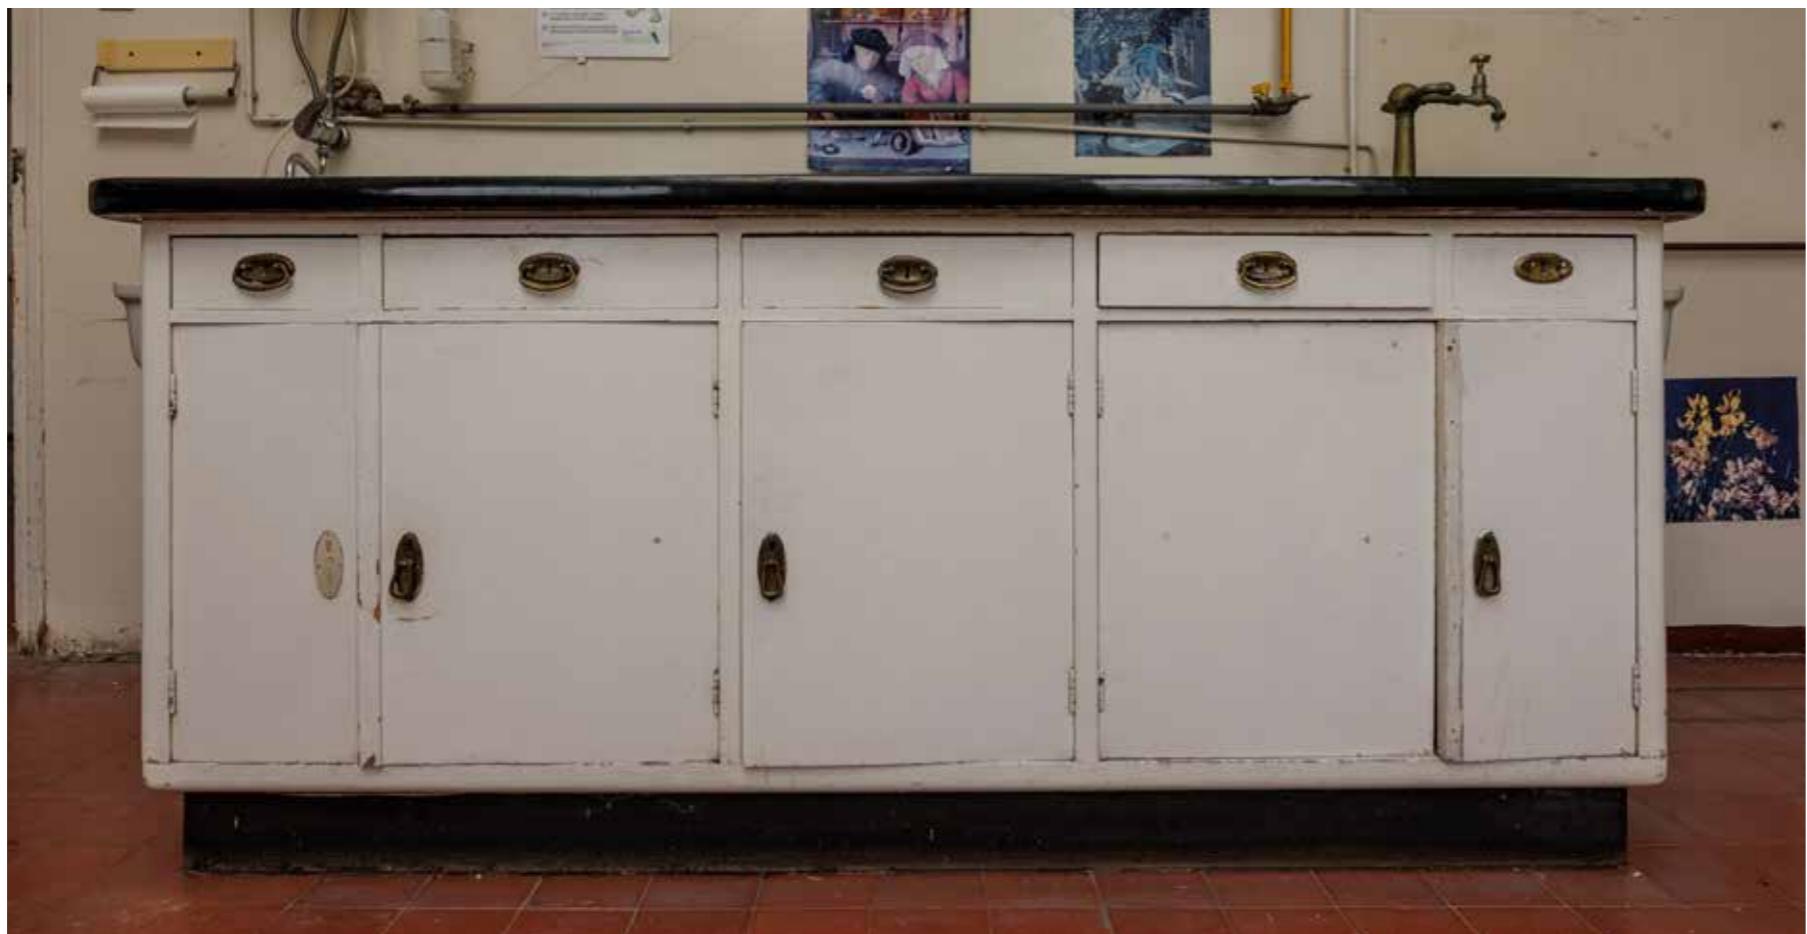
Slika 1. Laboratorijska armatura (laboratorijski pult s podpultim elementima i sudoperima)

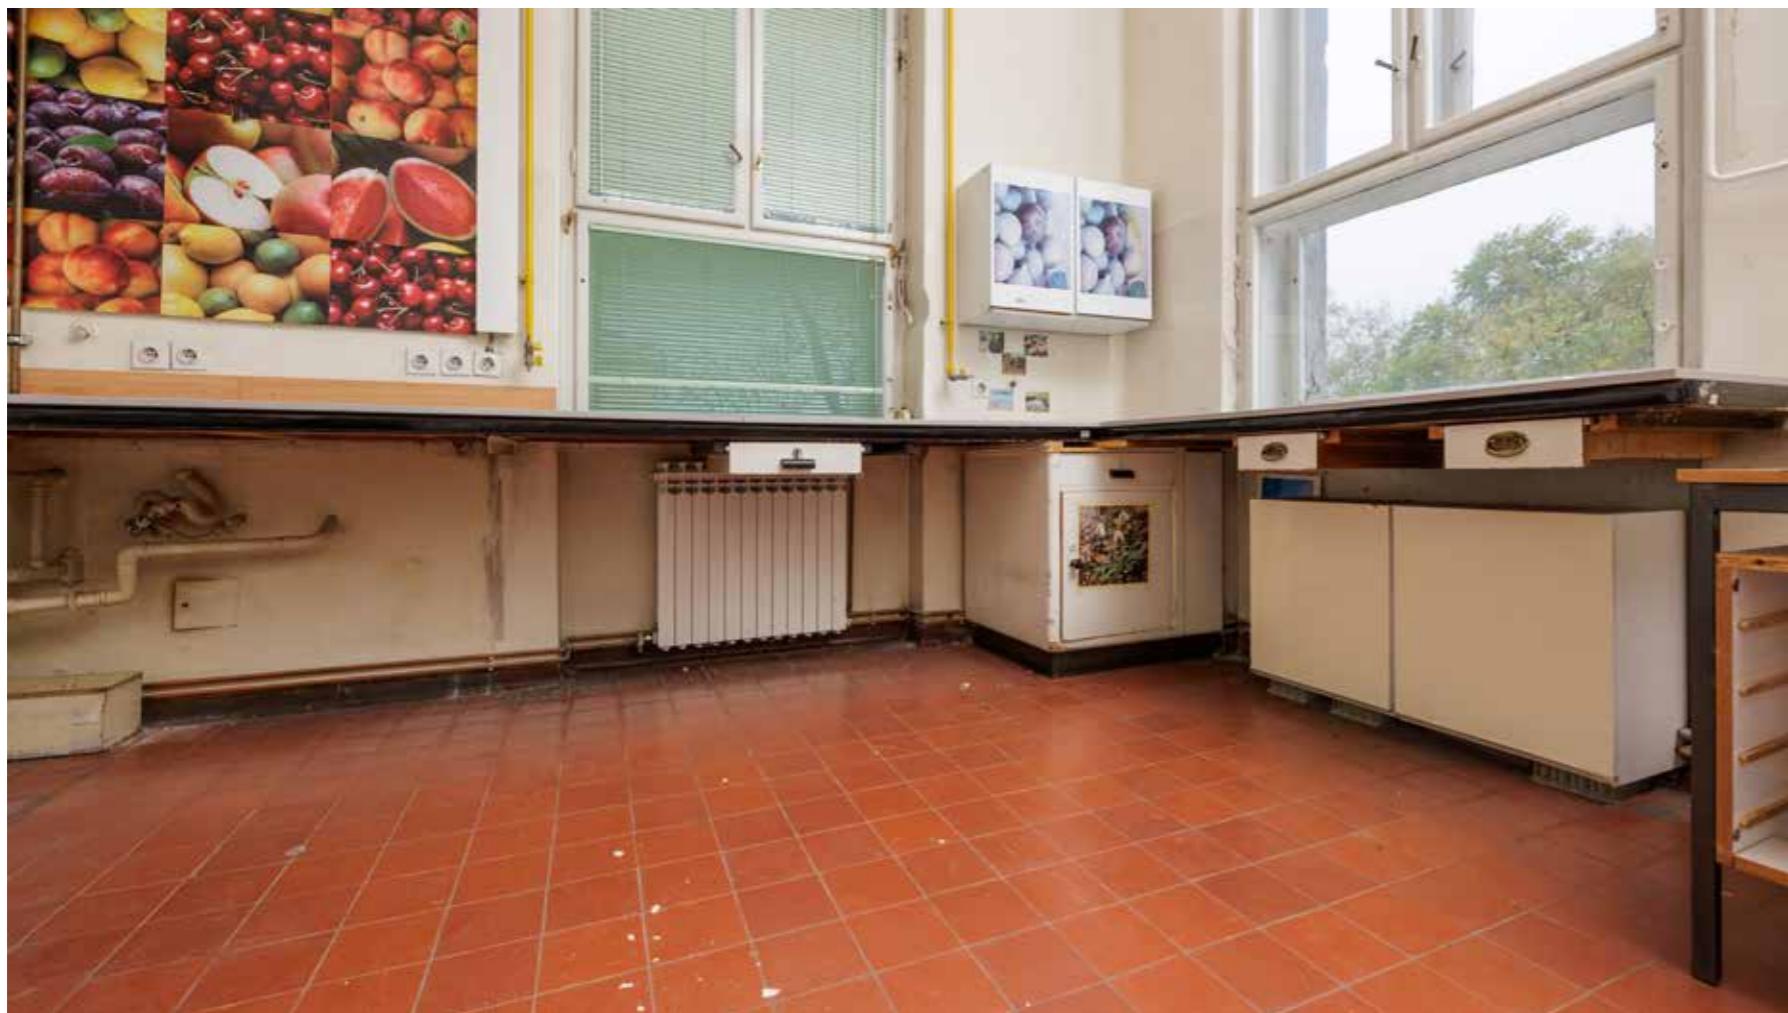
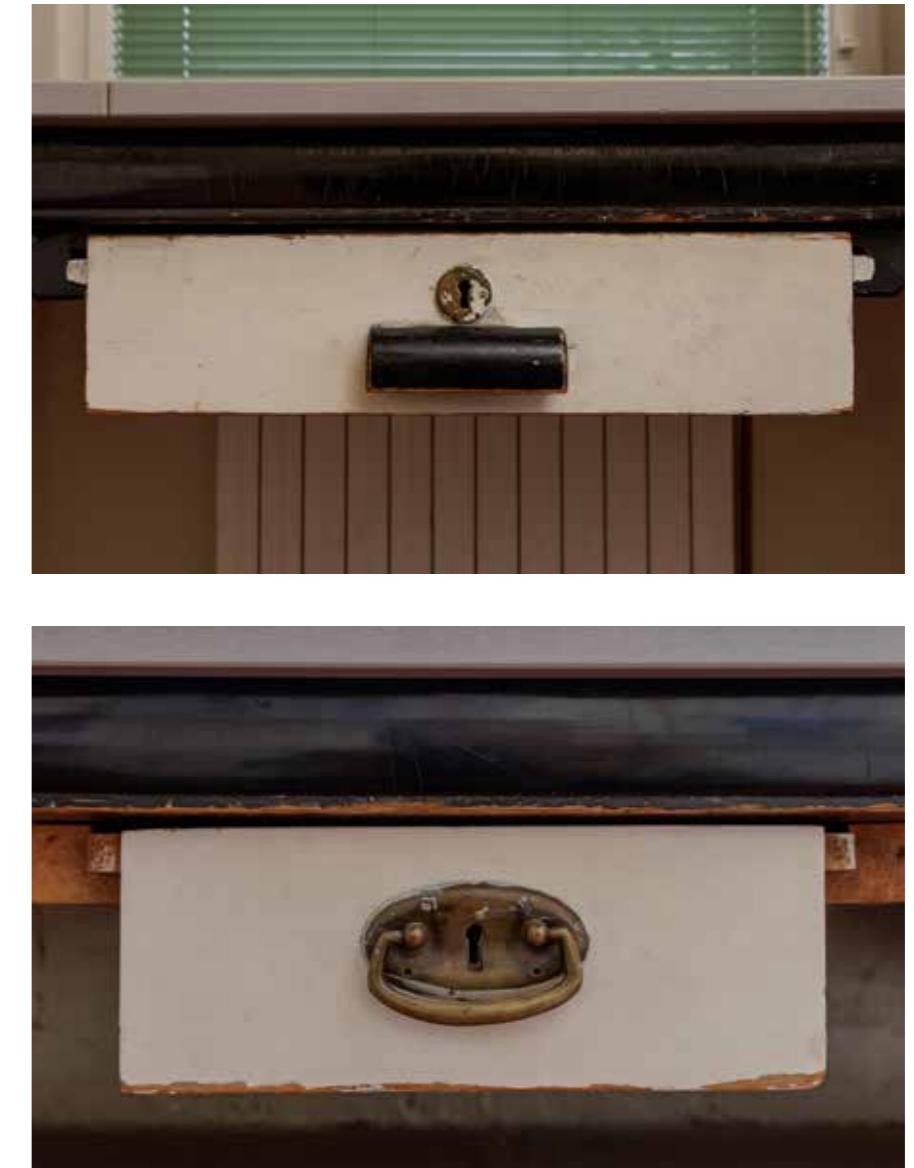
Slika 2. Laboratorijski pult s podpultnim elementima

- **Dimenzije:** v. 109 cm / š. 75 cm / d. 378/227 cm
- **Materijal:** drvo, metal
- **Količina:** 1
- **Smještaj:** prostorija u sjeverozapadnom krilu zgrade na drugom katu
- **Datacija:** 1926./1927.

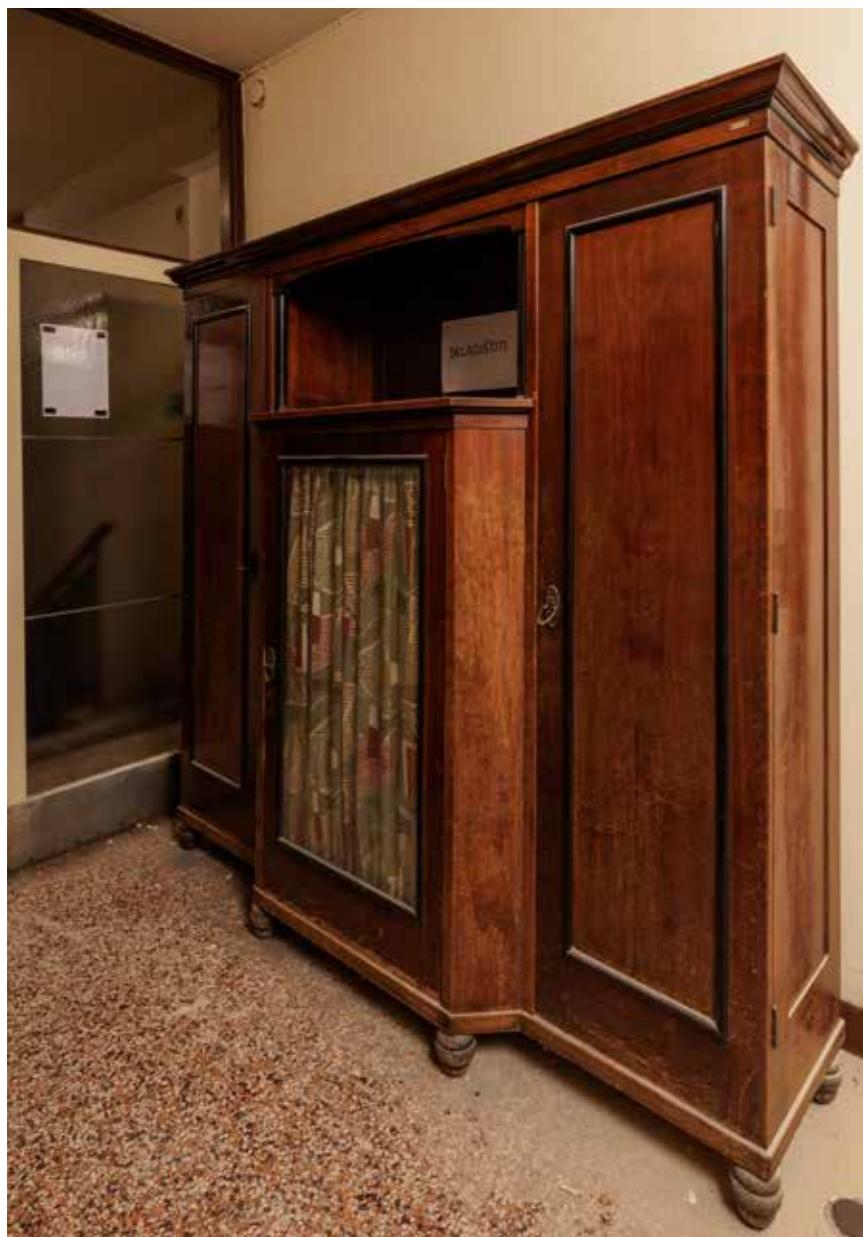
Slika 16. Uredski ormar

- **Dimenzije:** v. 190 cm / š. 60 cm / d. 195 cm
- **Materijal:** drvo, metal, staklo
- **Količina:** 1
- **Smještaj:** prostor hodnika središnjeg krila na drugom katu zgrade
- **Datacija:** 1926./1927.

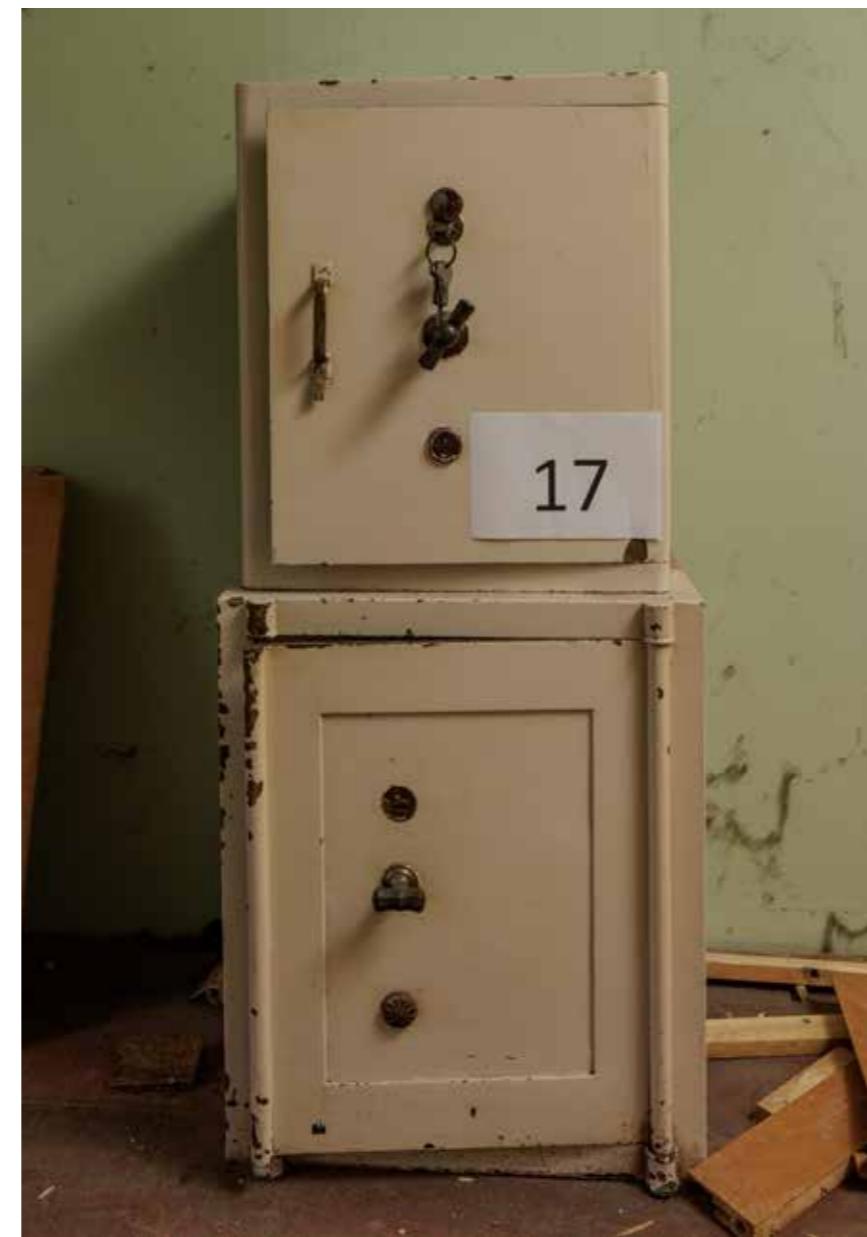
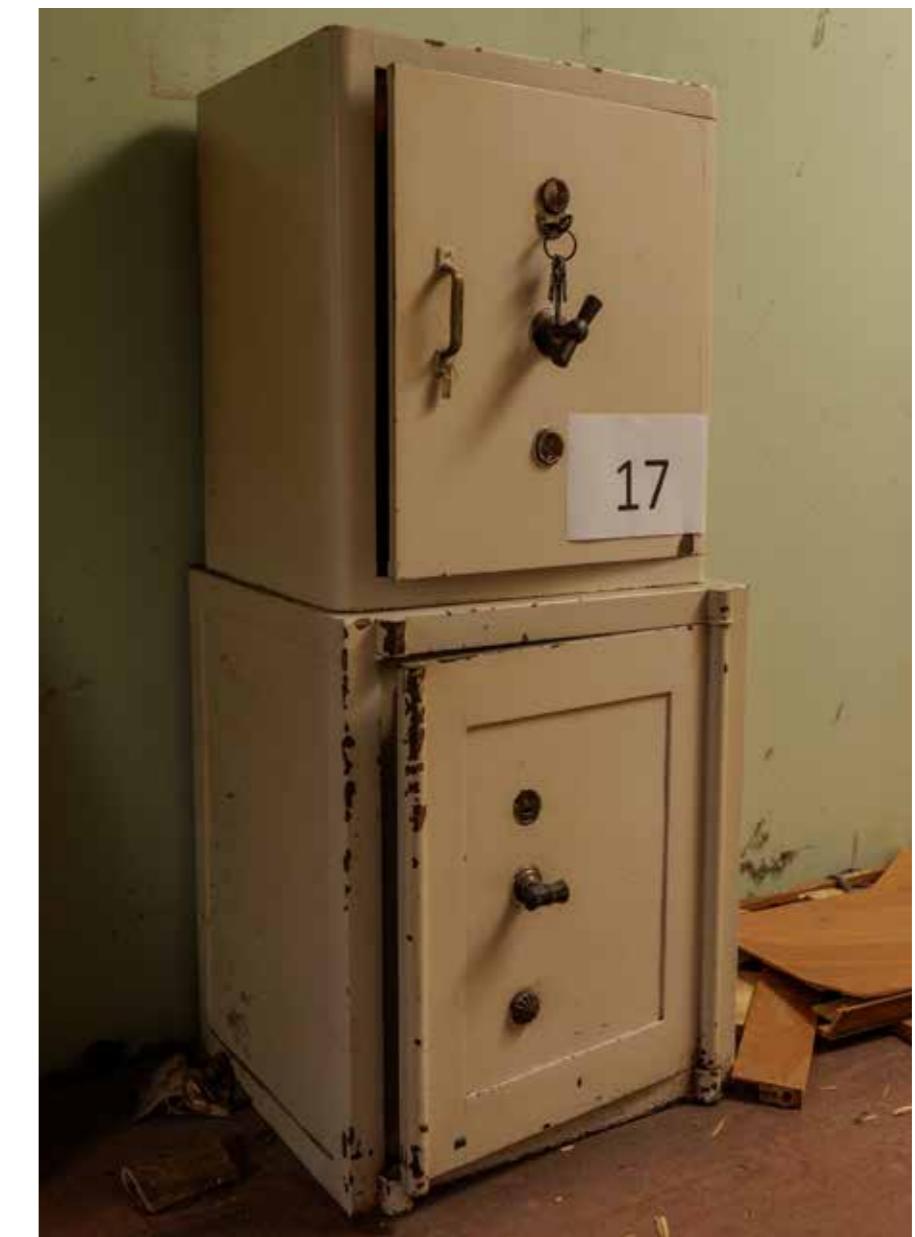
Slika 17. Uredski sef

- **Dimenzije:** v. 57 cm / š. 41 cm / d. 49 cm i v. 63 cm / š. 48 cm / d. 53 cm
- **Materijal:** drvo, metal, staklo
- **Količina:** 2
- **Smještaj:** prostorija na kraju središnjeg krila na drugom katu
- **Datacija:** 1926./1927.
