# KAPELA SV. MIHAELA ARKANĐELA (SV. MIHALJA) U VUGROVCU

POVIJESNOUMJETNIČKA VALORIZACIJA UNUTARNJE OPREME  
KAPELE I PRIJEDLOG SMJERNICA ZA NASTAVAK KONZERVATORSKO-  
-RESTAURATORSKIH ZAHVATA NA ZIDNIM OSLICIMA I NJIHOVU  
PREZENTACIJU

INSTITUT ZA POVIJEST UMJETNOSTI  
ZAGREB, LIPANJ 2024.

## KONZERVATORSKI ELABORAT

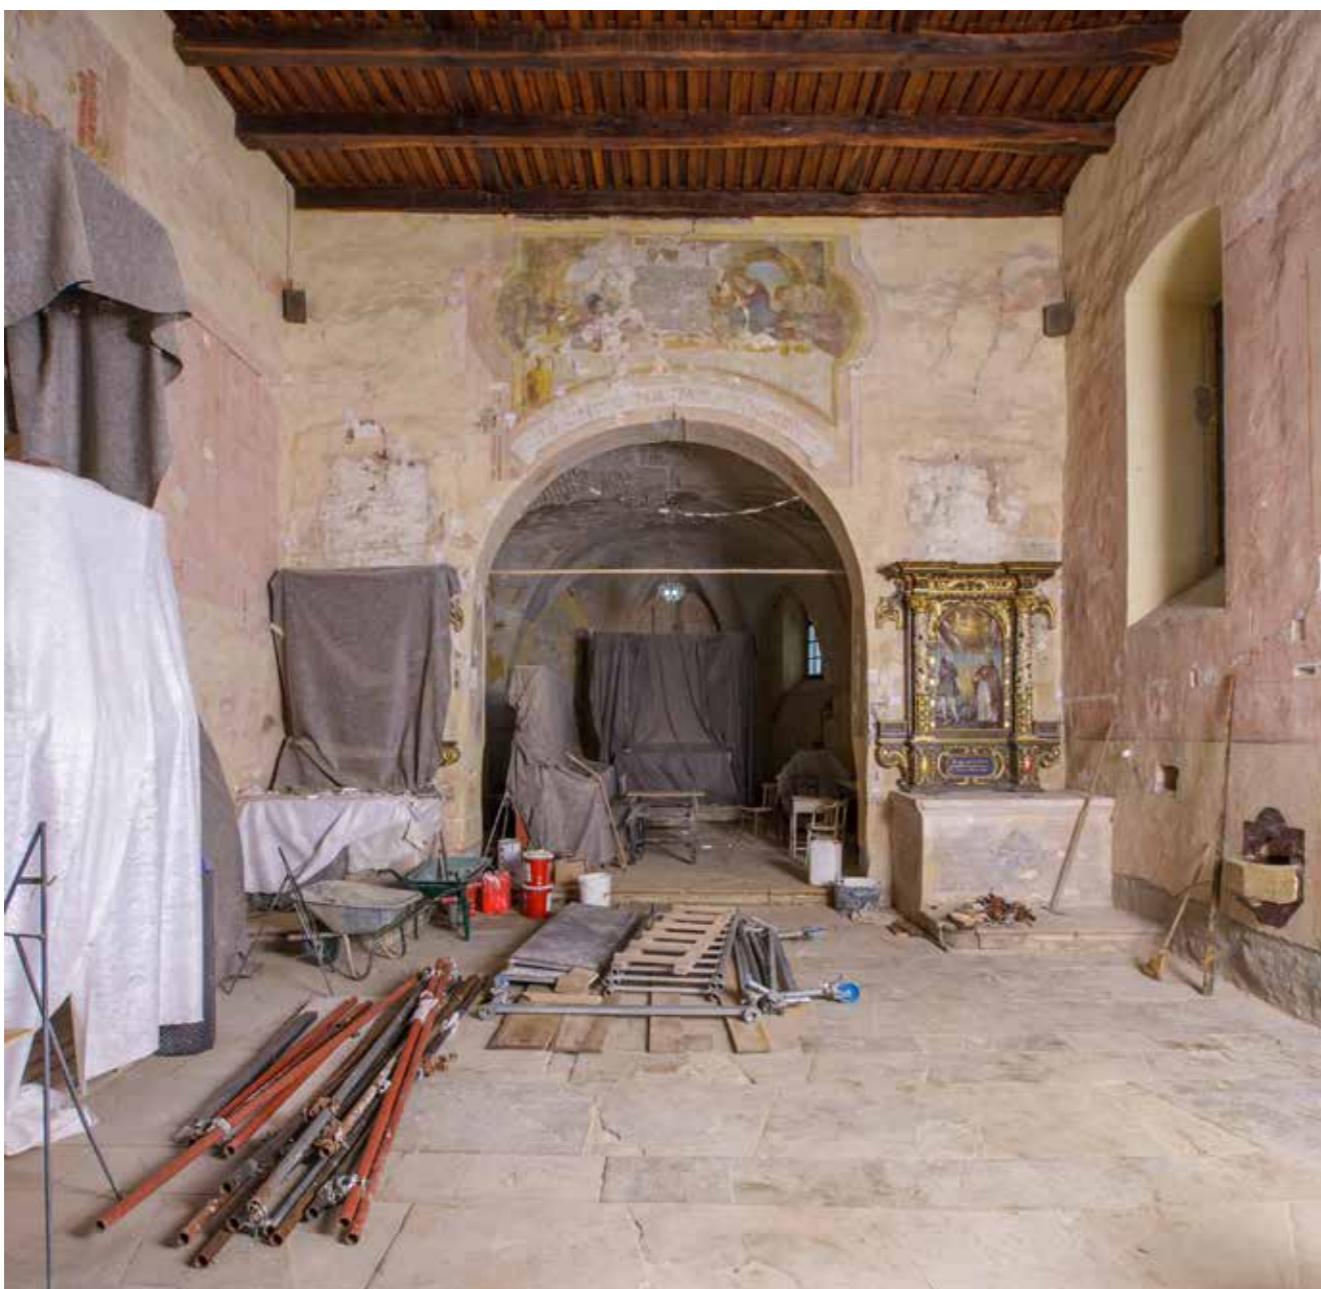
3 Pogled na poligonalno nadsvodjeno svetište crkve, druga polovica 17. st., snimio: Paolo Mofardin, 2024., Fototeka IPU

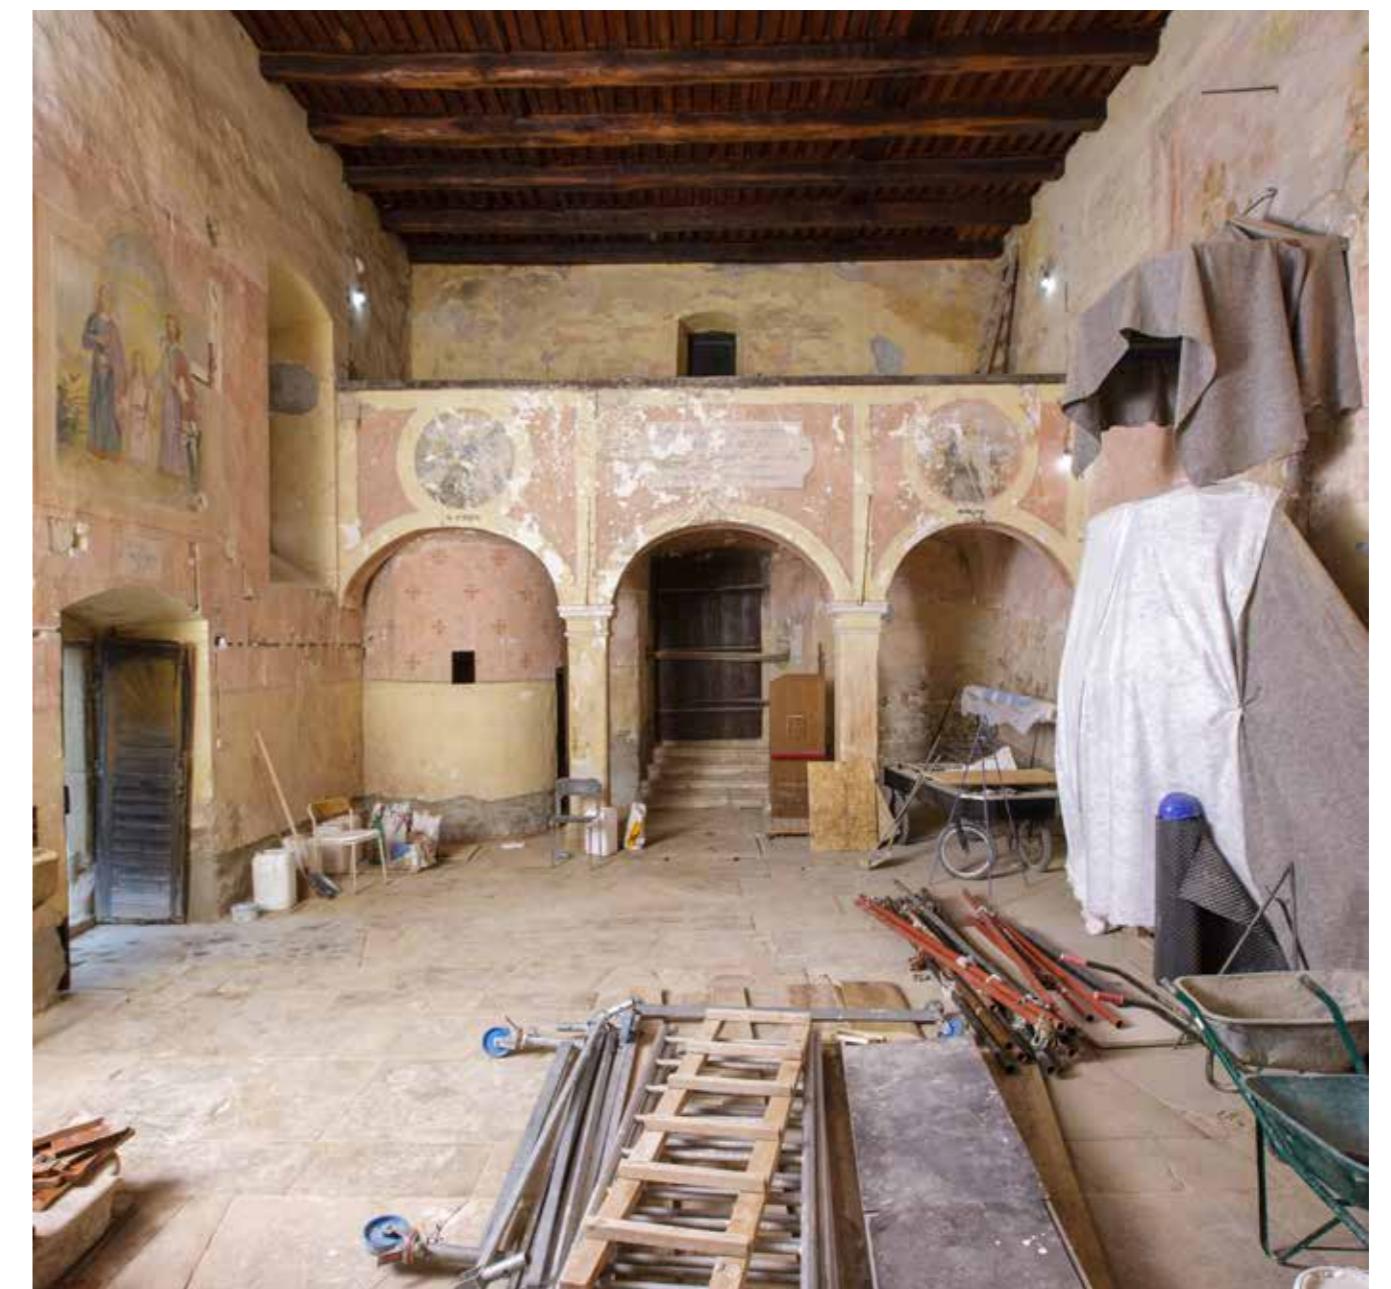
4 Unutrašnje pročelje crkve s korom, snimio: Paolo Mofardin, 2024., Fototeka IPU

se prvi put spominje i zidani kor nad zapadnim ulazom, kojem se pristupa cilindričnim stubištem, no nije poznato kada je podignuta navedena struktura. Nesumnjivo je nov element crkve kripta za ukop župljana, koja je u citiranoj vizitaciji opisana kao »novosagrađena«.

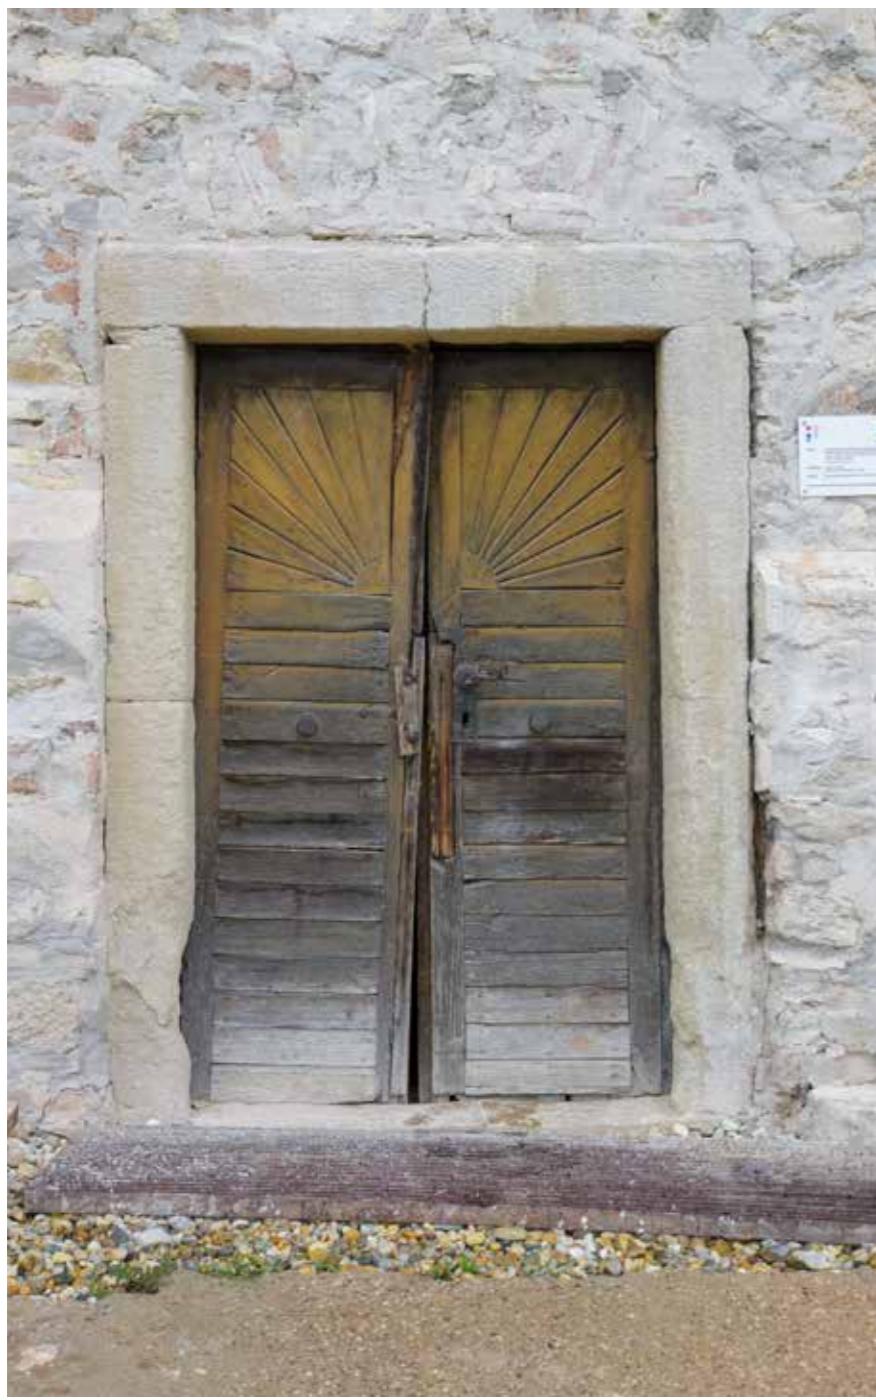
5 Portal na južnom pročelju, snimio: Paolo Mofardin, 2024., Fototeka IPU

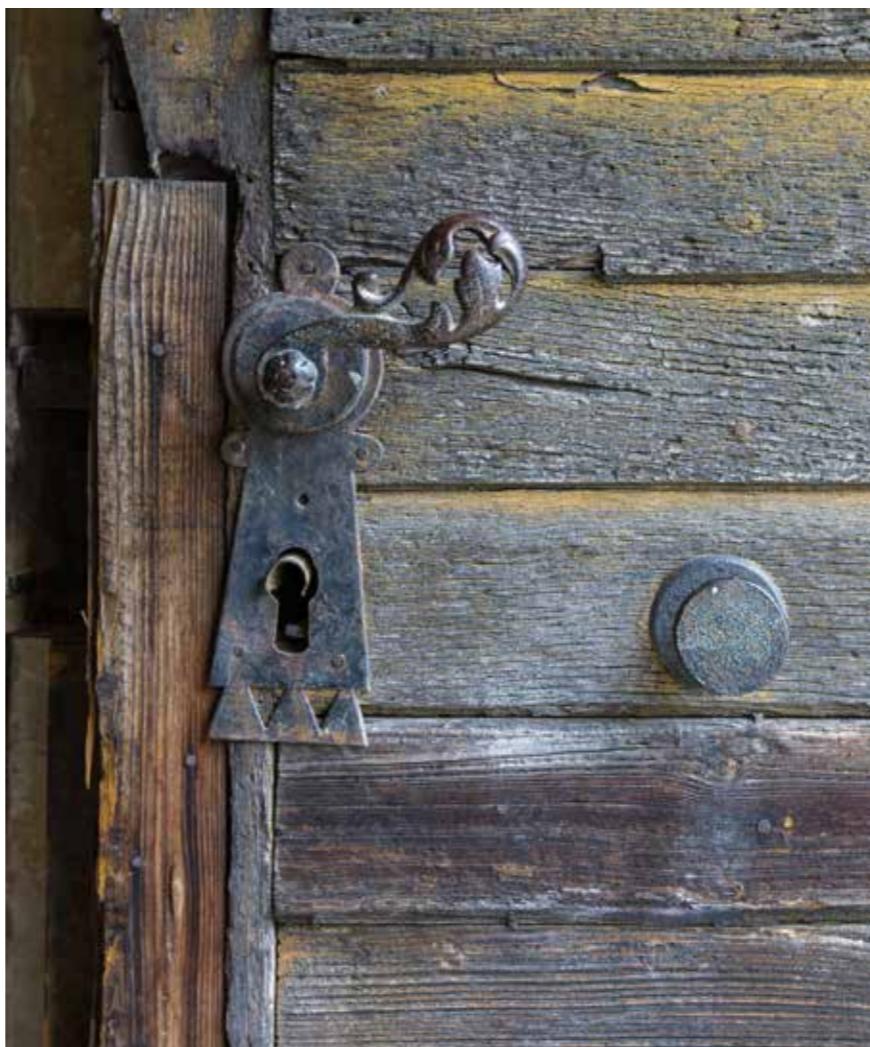
6 Detalj vratnice portalna na južnom pročelju, snimio: Paolo Mofardin, 2024., Fototeka IPU

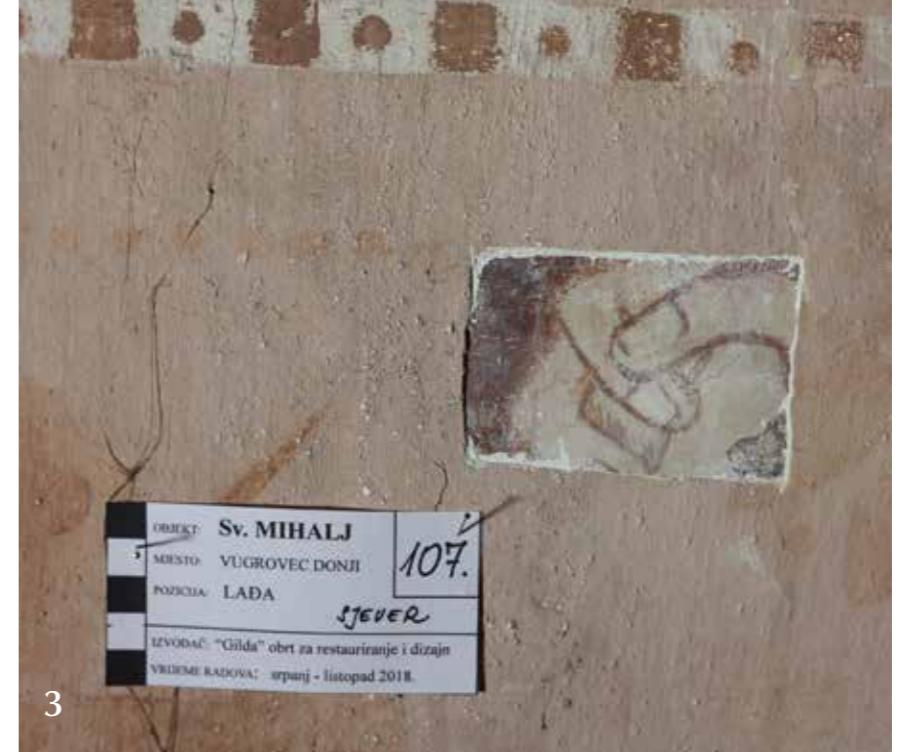
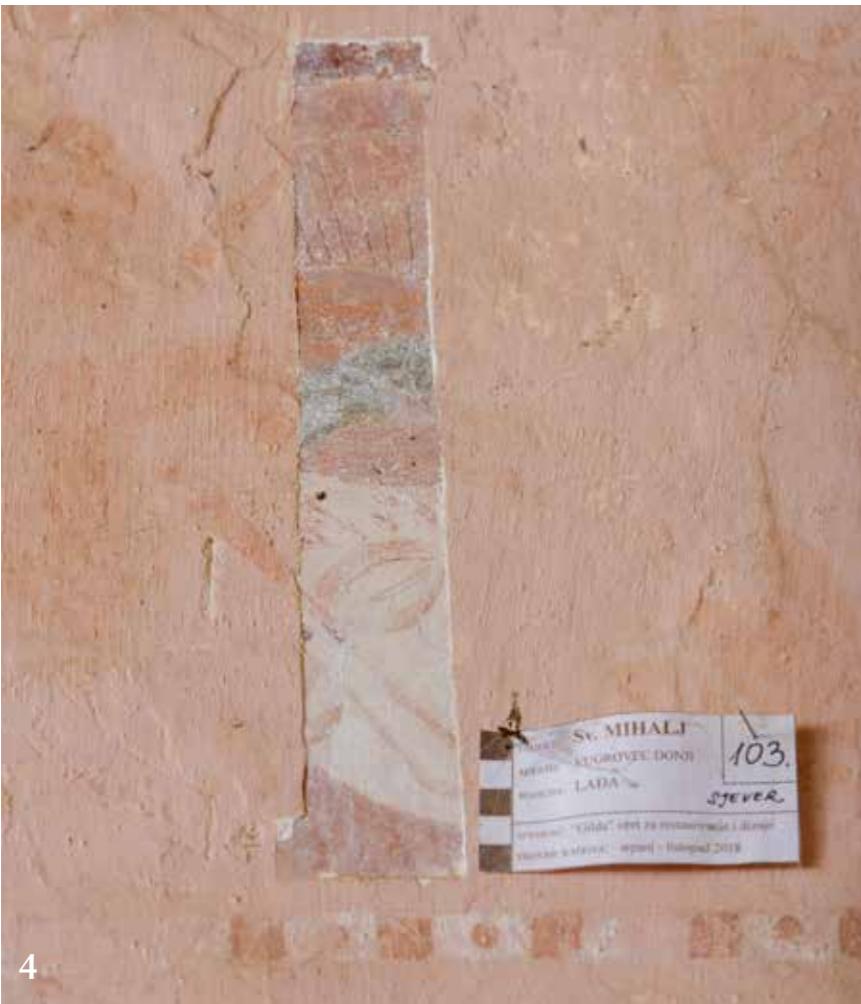
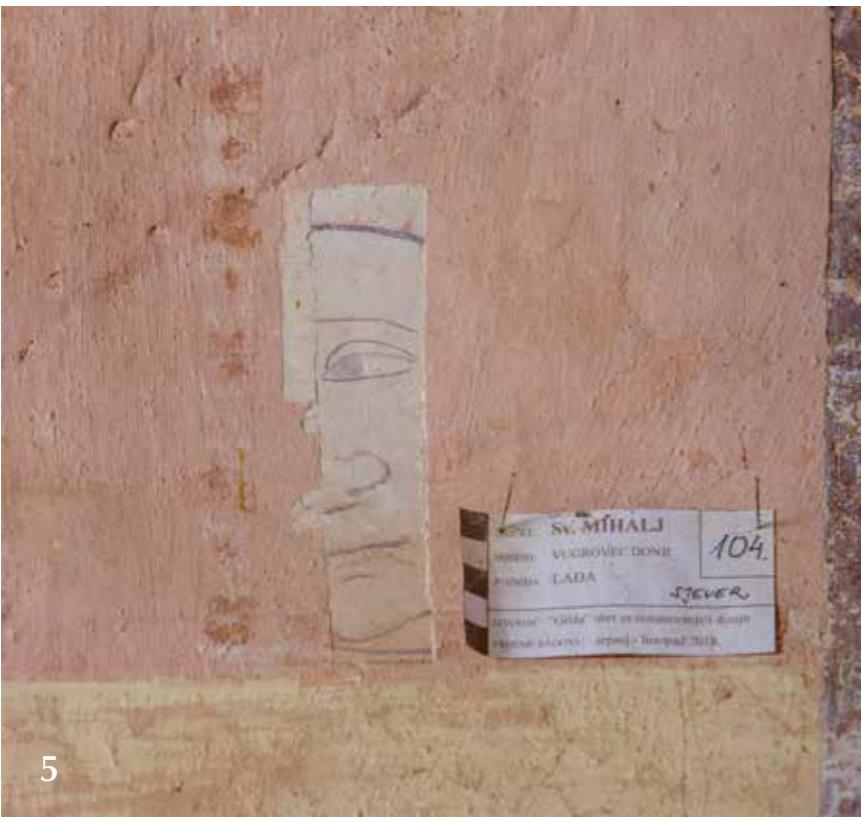
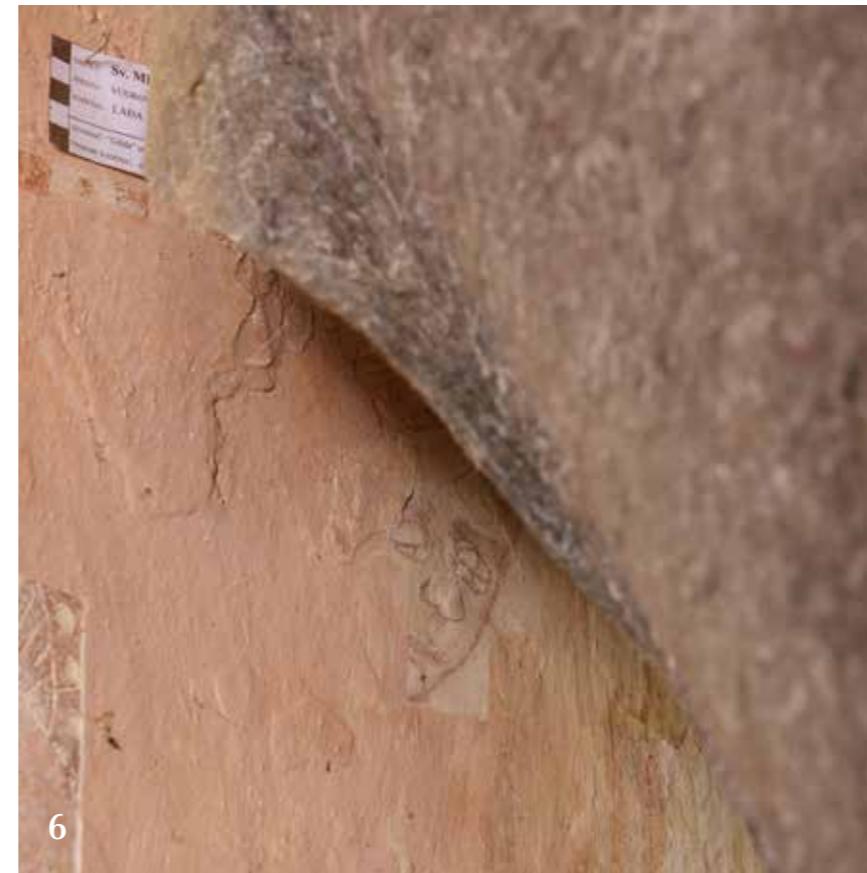
2–6 Raspeće na sjevernom zidu broda – SONDE 102–107, sl. 2, 4, 5, 6 – snimio: Paolo Mofardin, 2024., Fototeka IPU; sl. 3 – snimila: GILDA, 2018., Ijubaznošću Nives Maksimović, nadalje: GILDA, 2018.

Konzervatorsko-restauratorski rad na ovoj fresci još je »u povojima« – vidljiva je samo na površinama nekoliko otvorenih sondi – jedne veće na kojoj je prikaz zgrčena Kristova tijela na križu i lik sv. Ivana te četiri manje sonde. Na jednoj od njih je djelić Kristova lica, na drugoj lice (vjerojatno) Kristove žalosne Majke ili možda jedne od triju Marija prikazanih često s njegove desne strane u scenama raspeća, na trećoj je lice sv. Dizme s minijaturnim obnaženim likom djeteta na čelu, simbolom duše dobrega razbojnika koju odnose anđeli, na četvrtoj, najmanjoj, zgrčeni Kristovi prsti. Freska je vidljiva u sondama na istočnom dijelu sjevernog zida, u visini govornice barokne propovjedaonice. Na Kristovu licu i tijelu uočavaju se izrazito naturalistički detalji – krvavi znoj na čelu, natekli kapci gotovo neznatno otvorenih očiju, iscrtane dlačice u donjem dijelu abdome-na. (sl. 2–6; Prilog 2.)

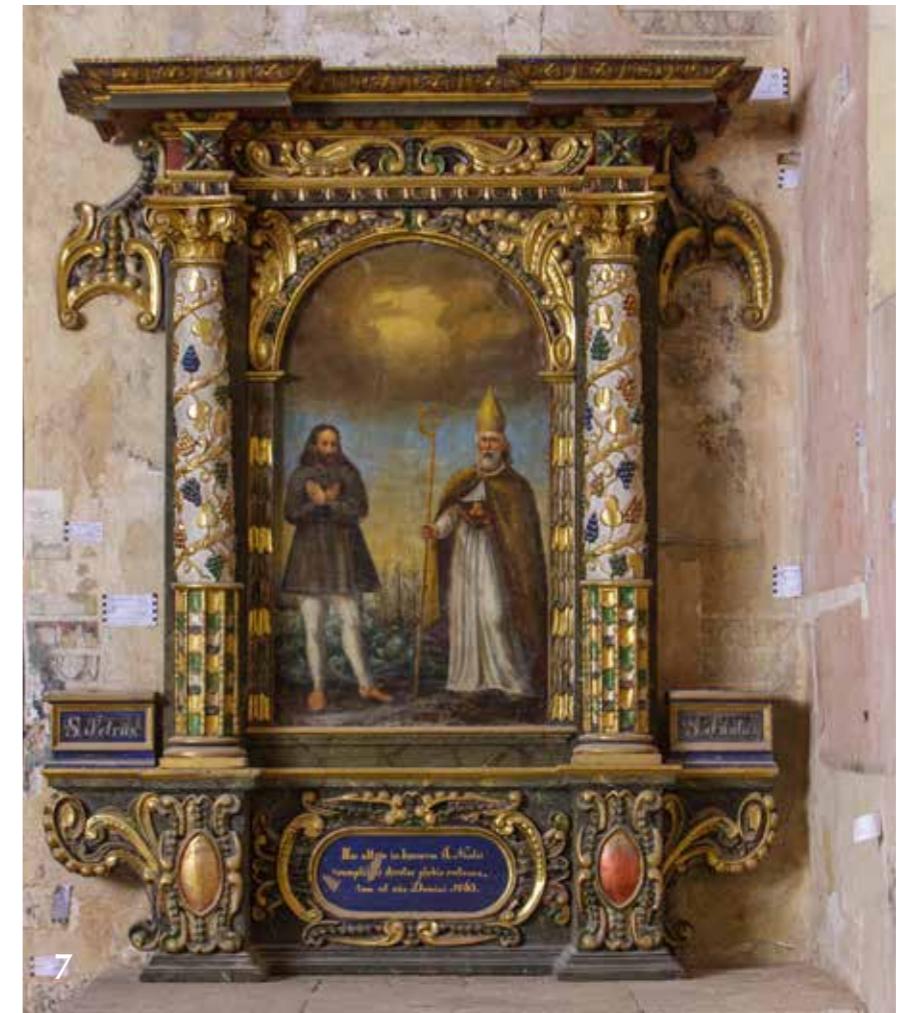
7–12 Slikani oltari lijevo i desno od trijumfalnog luka / istočni zid broda – SONDE 73–78, sl. 7, 8, 9 – snimio: Paolo Mofardin, 2024., Fototeka IPU; sl. 10, 11, 12 – snimila: GILDA, 2018.

Gotičku fresku s prikazom Kristova raspeća kronološki izdaleka slijede otkriveni detalji slikanih retabla na mjestima današnjih drvenih oltara Blažene Djevice Marije i sv. Nikole. Zasnovani su, čini se, kao (dvokatni?) arhitektonski oltari. To na poziciji oltara sv. Nikole sugerira silueta stupa protegnutoga od baze položene na ornamentiranu »predelu« do (završnog) vijenca koji nadvisuje donji kat drvenog oltara. Vidljive su i bočne vitice koje kao da se izdižu prema gornjem užem katu oltara. Dijelovi slikanih oltara ukrašeni

su stiliziranim ornamentima antičkog porijekla poput kimatija i motiva sličnoga antemiju, stiliziranim lisnatom ornamentu, te vegetabilnim motivima, svojevrsnim viticama s plodovima, možda stiliziranim napuklim plodovima šipka, kršćanskim simbolima uskrsnuća ili pak grozdovima, simbolima Kristove žrtve i euharistije. Zasad je pre malo podataka za njihovo preciznije određenje i dataciju, ali moguće je pretpostaviti da su nastali krajem 16 ili početkom 17. stoljeća. Možda upravo njih, uz onaj glavni, u šturoj zabilješki spominje vizitacija iz 1622. godine: »Crkva je dobro održavana. Ima tri posvećena žrtvenika.«<sup>4</sup> (sl. 7–12; Prilog 3)

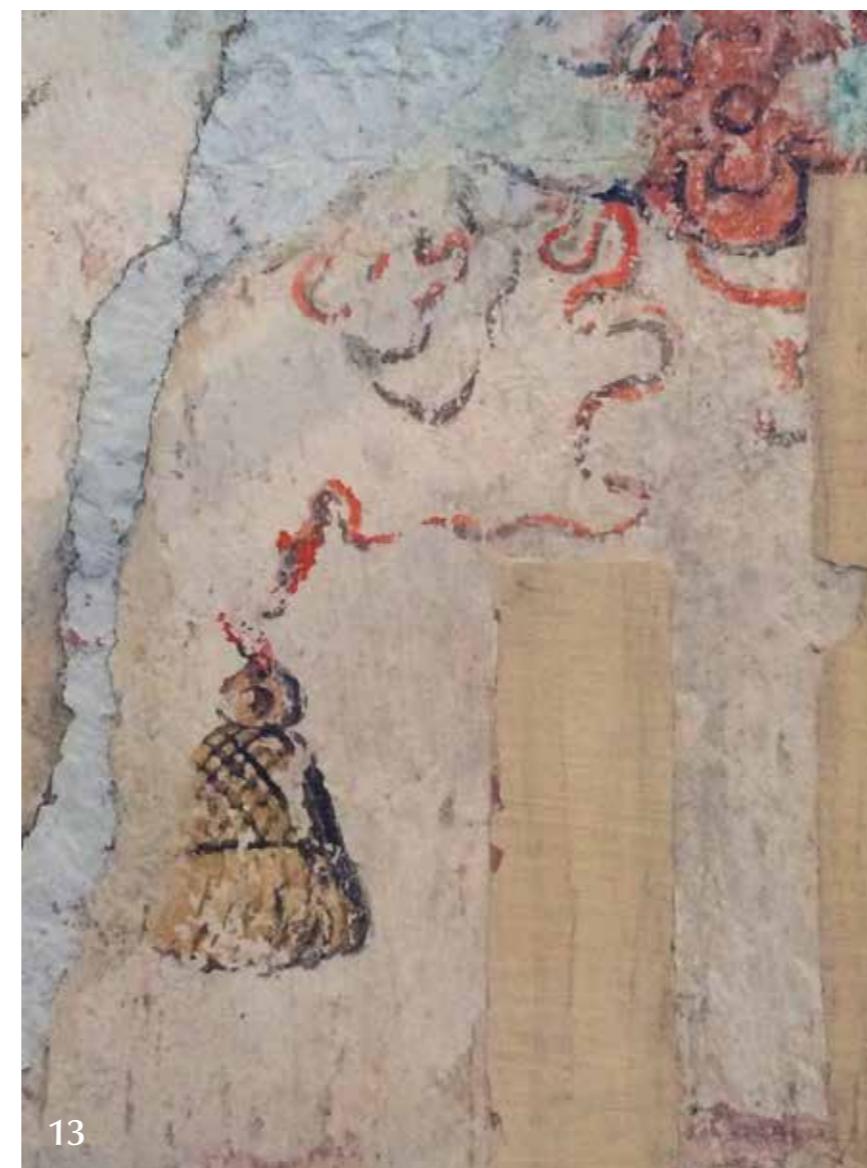
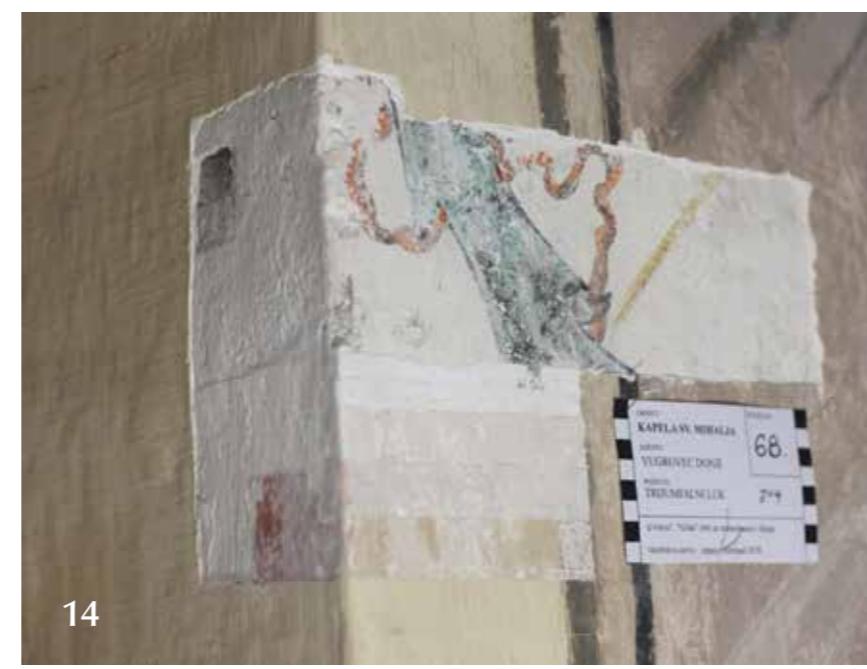
13, 14 Ranobarokni dekorativni motivi na zidovima trijumfalnog luka i svetišta – SONDE 36 i 68, snimila: GILDA, 2018.

Primarni oslik na bočnim površinama trijumfalnog luka i na zidovima svetišta s kićankama, crvenim vijugavim vrpcama (sl. 13, 14), stiliziranim listovima akanta (sl. 15)

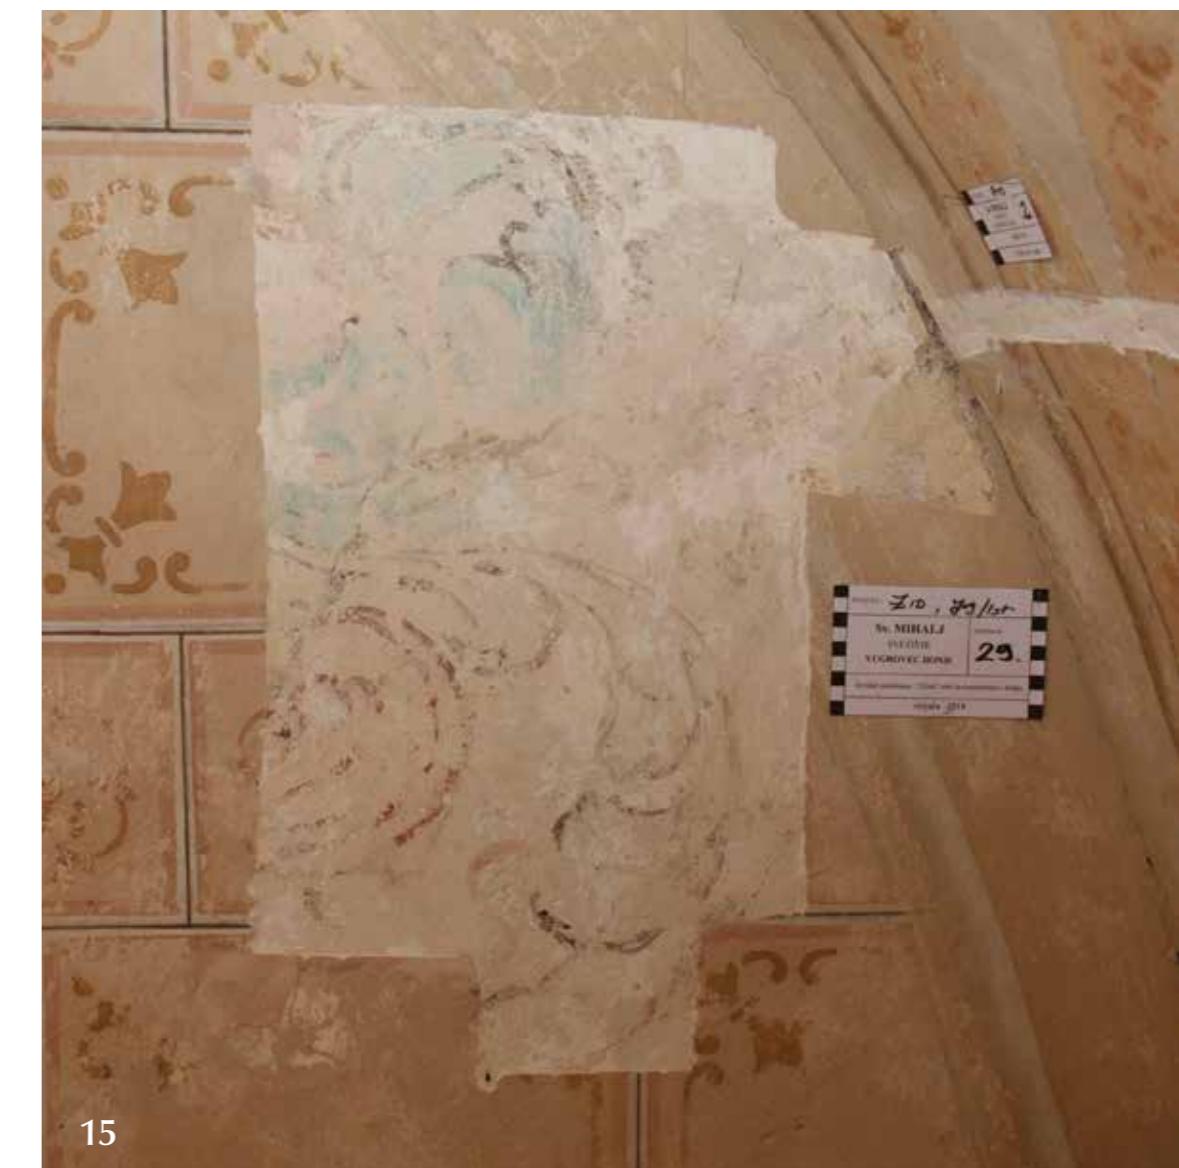
15 Detalj (rano)baroknog dekorativnog slikanog sloja ispod historicističkog oslika na zapadnom zidu svetišta – SONDA 17, snimila: GILDA, 2018.

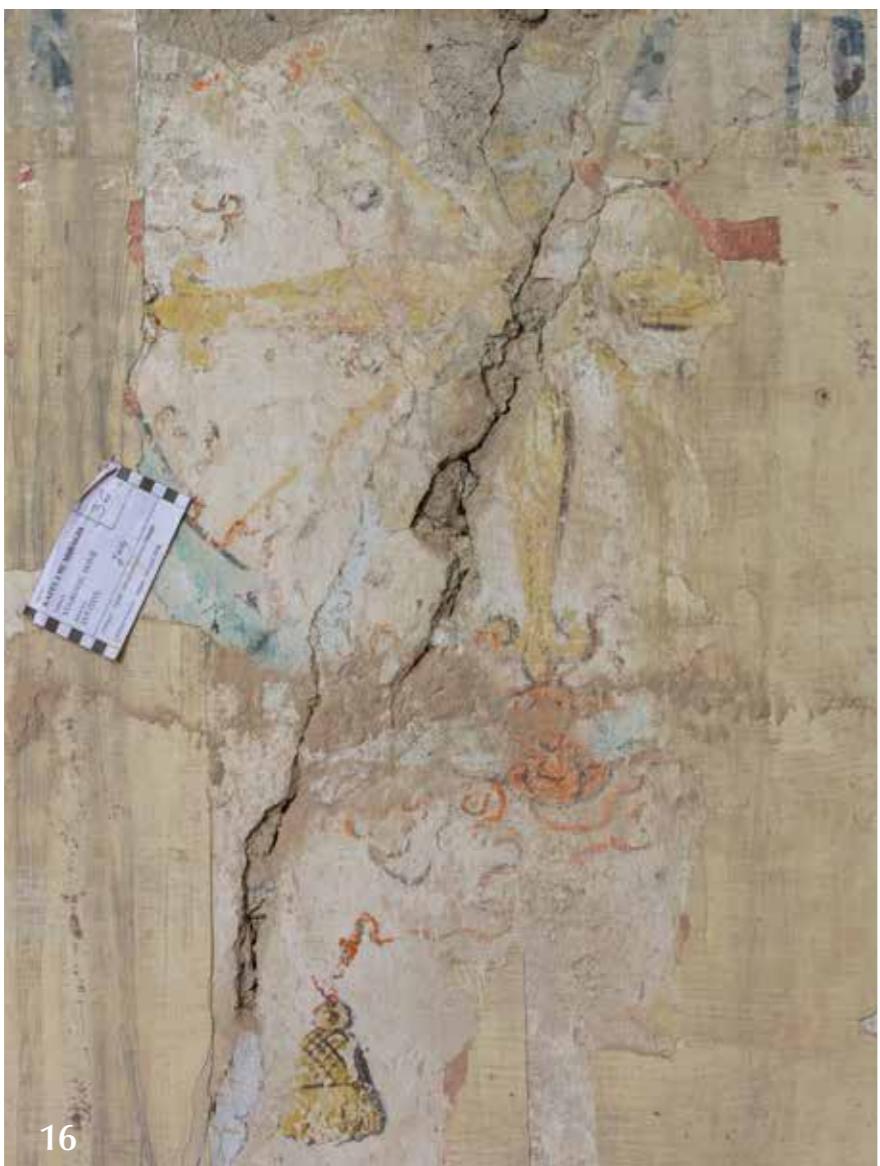
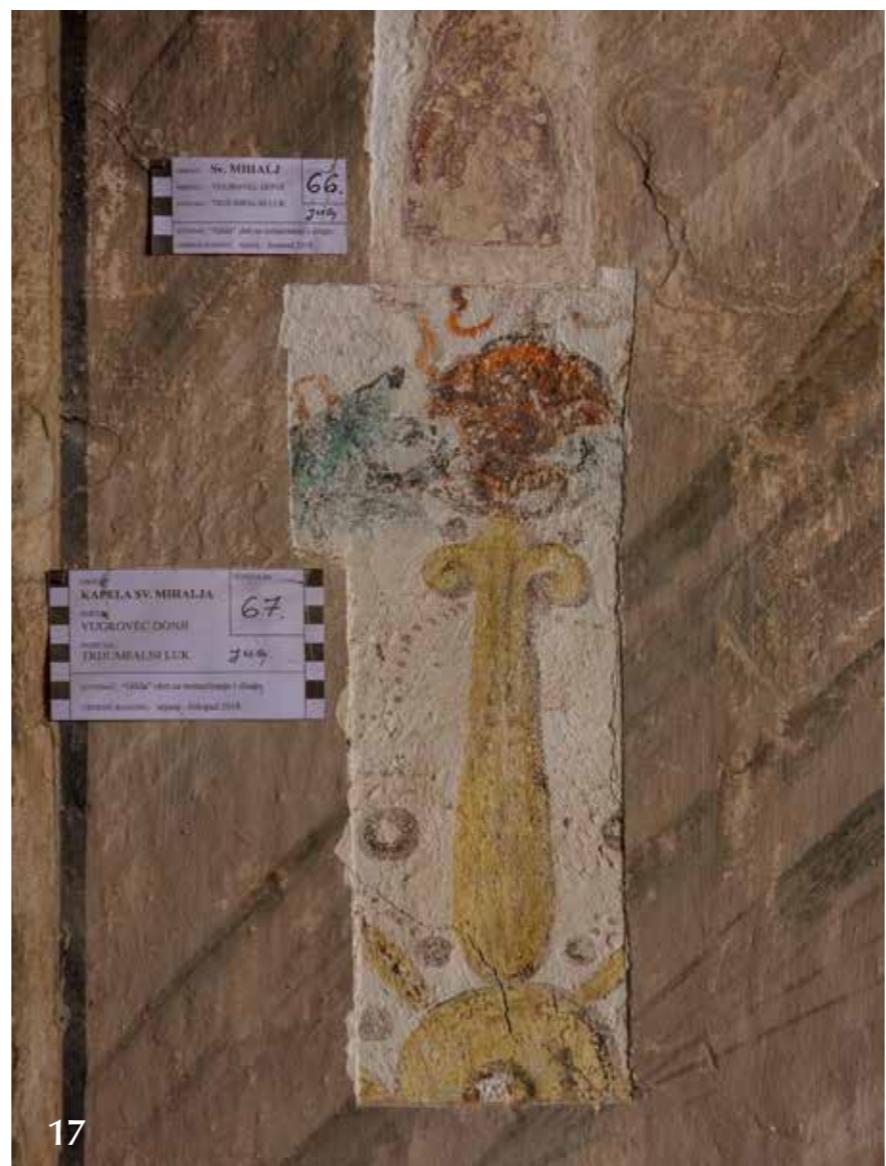
16

16, 17 Dijelovi posvetnih križeva iz oko 1678.–1681. g. na južnom zidu trijumfalog luka i svetišta – SONDE 36 i 67, snimio: Paolo Mofardin, 2024., Fototeka IPU

i posvetnim križevima obojenima zlatnim okerom (sl. 16, 17), mogao bi se upravo zbog prije spomenute simbolike posvetnih križeva datirati između 1678. kada je talijanski graditelj Bartol Mazzetti dovršio novo poligonalno svetište, i 1680./1681. godine kada je crkva bila ponovno blagoslovljena. Naime, obje godine, 1680. i 1681. spominju se u kontekstu blagoslova obnovljene i povećane crkve. Župnik Martinus Pešija zapisao je u *Spomenici župe Sv. Franje Ksavverskog u Vugrovcu* sljedeće: *Eadem Ecclesia Parochialis S.*

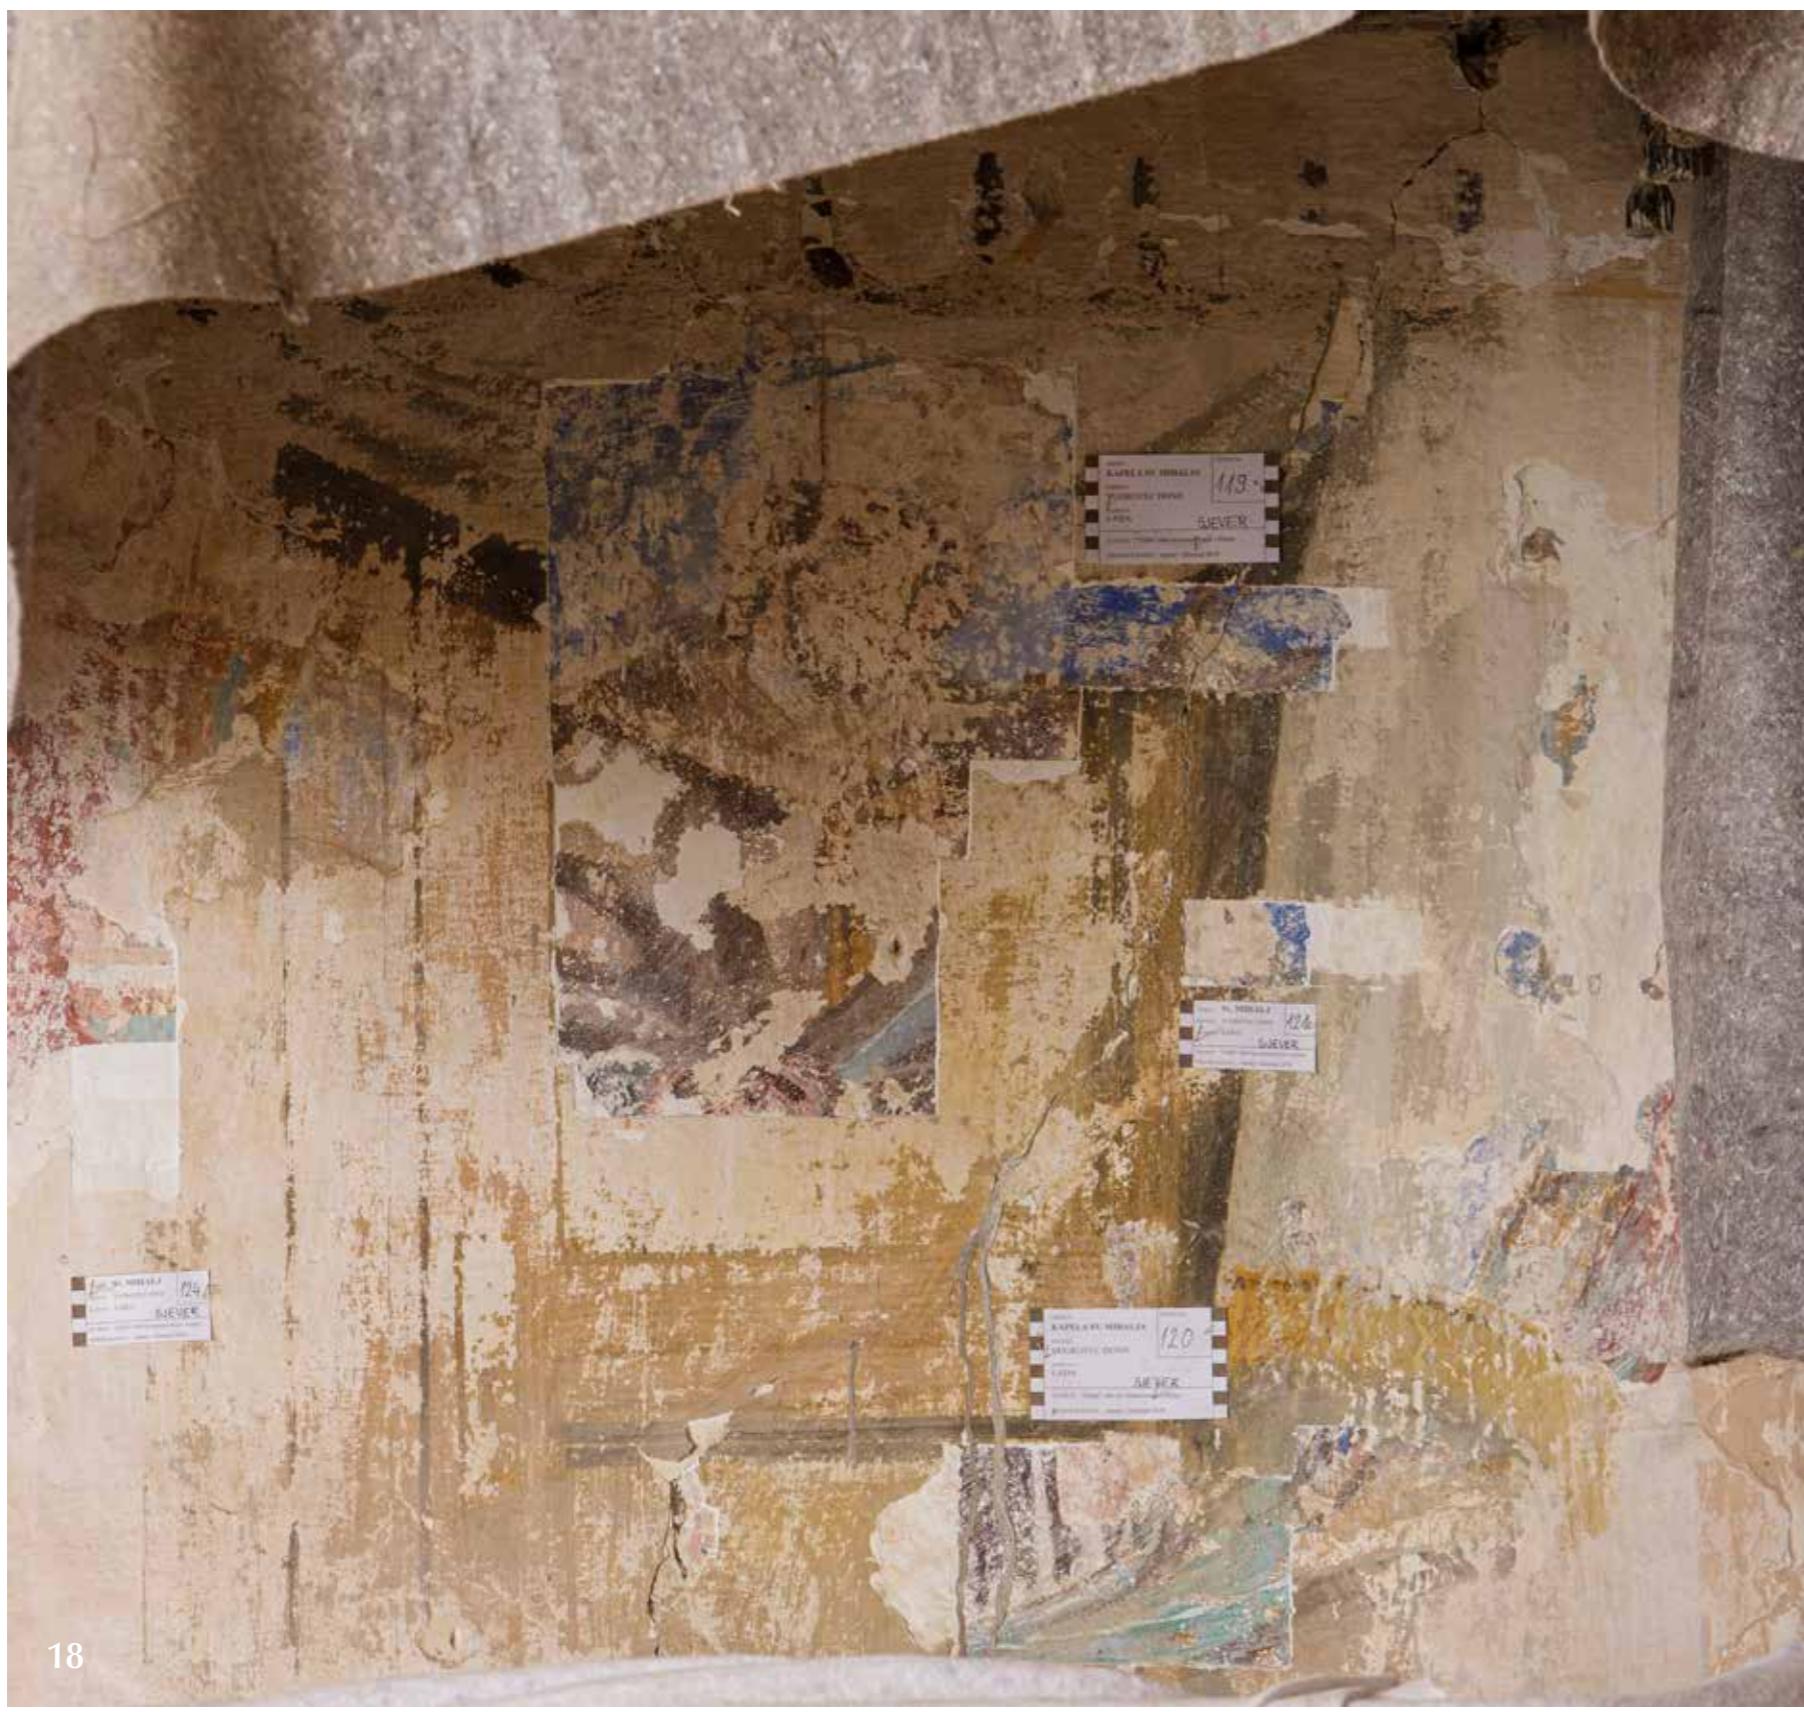
18 Sv. Ivan Nepomuk na pozadinskom zidu propovjedaonice – SONDE 119–121, snimio: Paolo Mofardin, 2024.,
