# KAPELA SV. MIHAELA ARKANĐELA (SV. MIHALJA) U VUGROVCU

POVIJESNOUMJETNIČKA VALORIZACIJA UNUTARNJE OPREME  
KAPELE I PRIJEDLOG SMJERNICA ZA NASTAVAK KONZERVATORSKO-  
-RESTAURATORSKIH ZAHVATA NA ZIDNIM OSLICIMA I NJIHOVU  
PREZENTACIJU

INSTITUT ZA POVIJEST UMJETNOSTI  
ZAGREB, LIPANJ 2024.

## KONZERVATORSKI ELABORAT

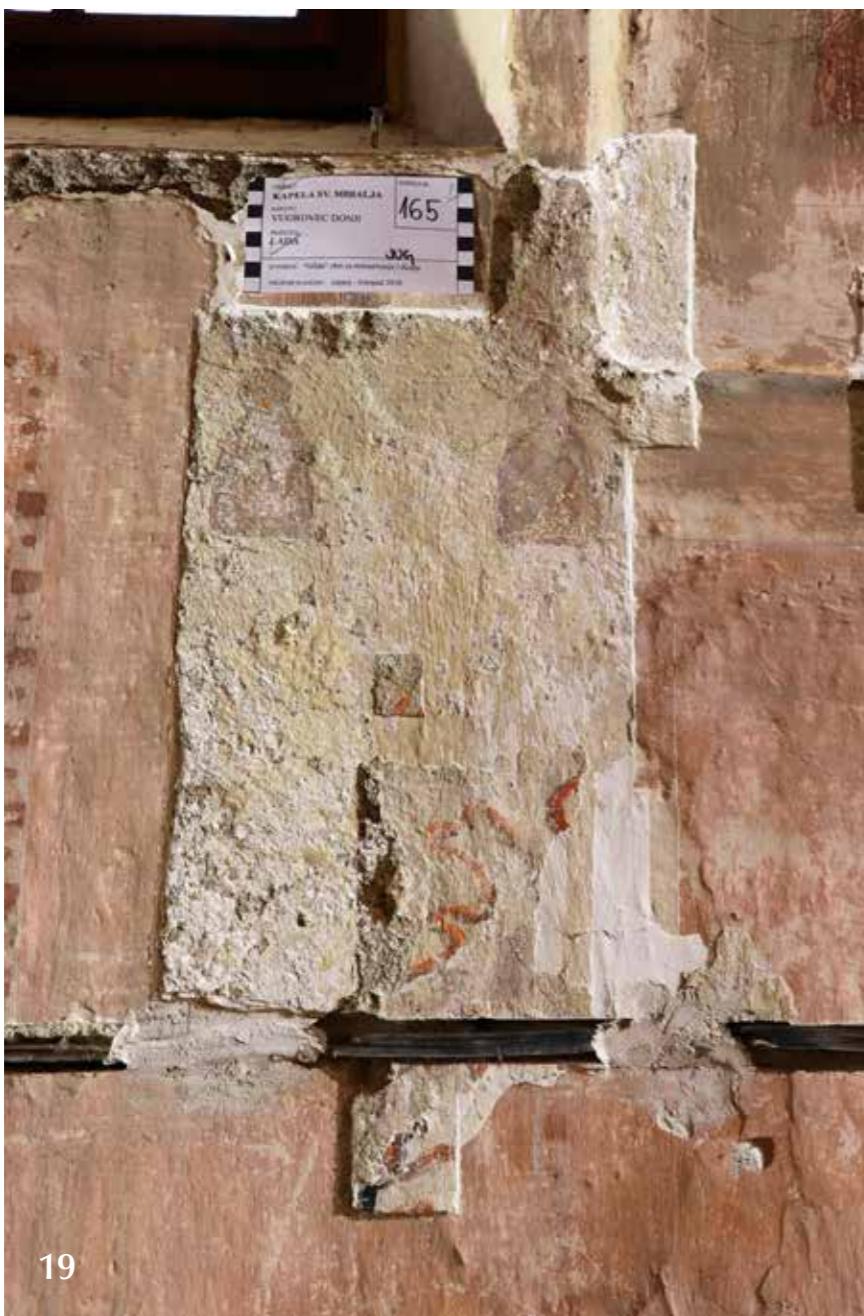
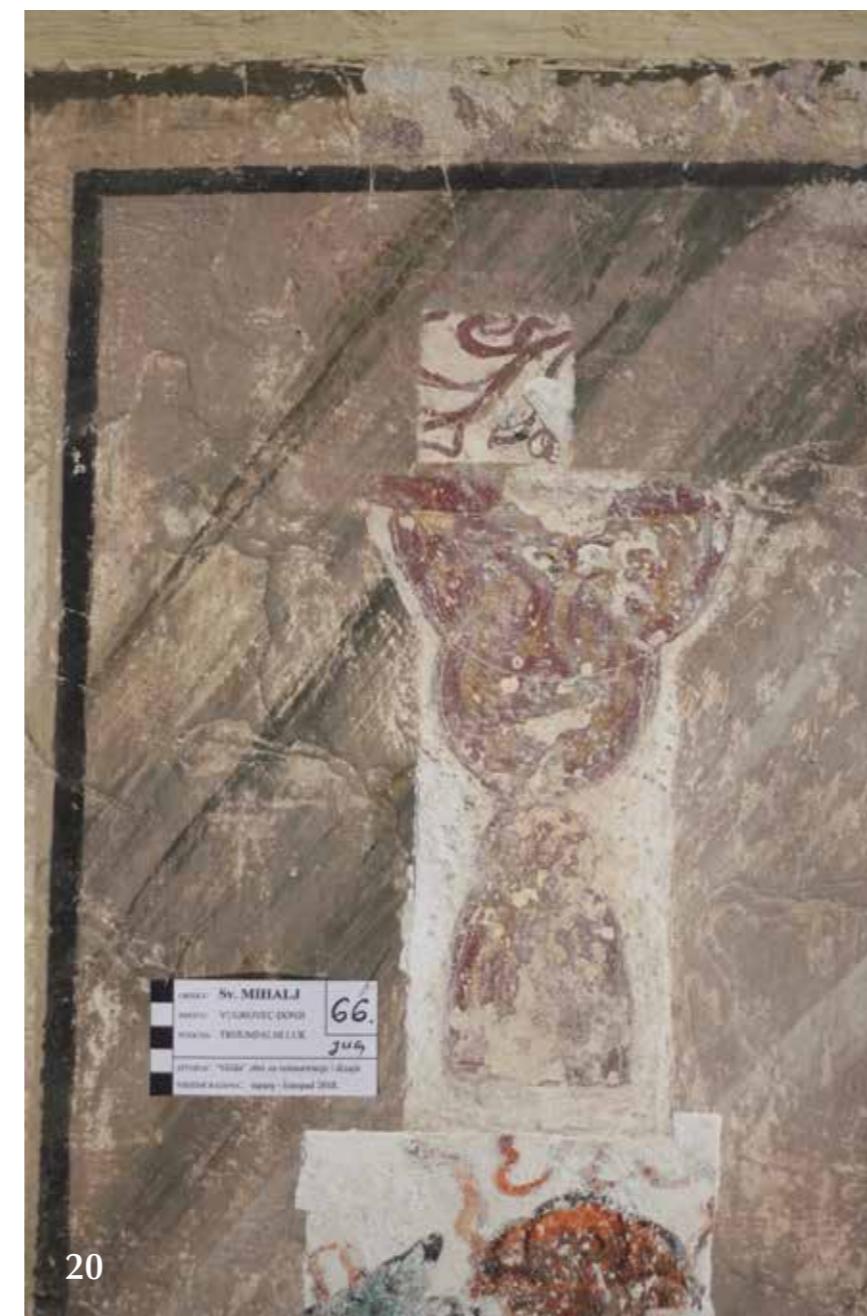
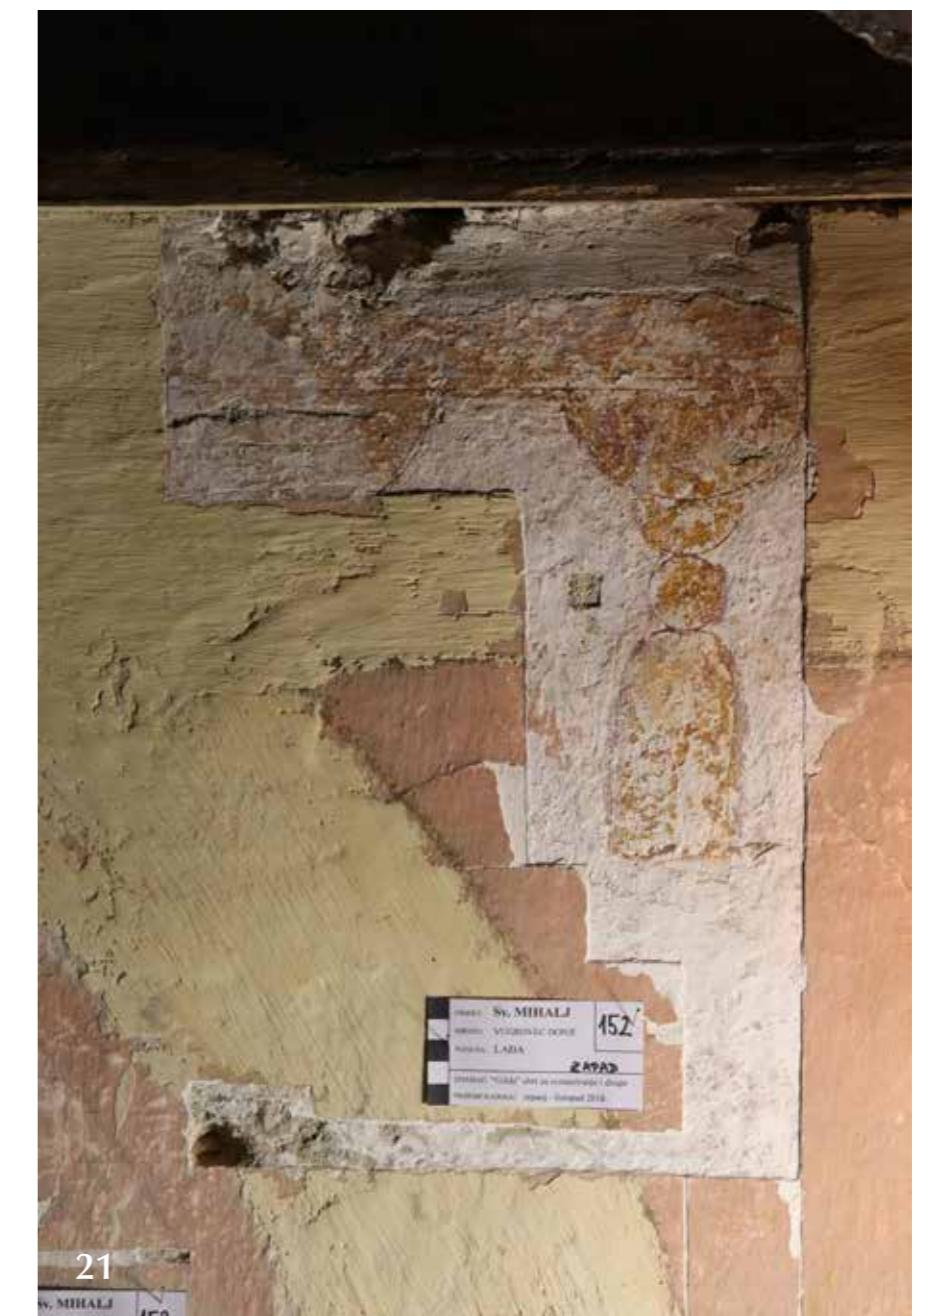
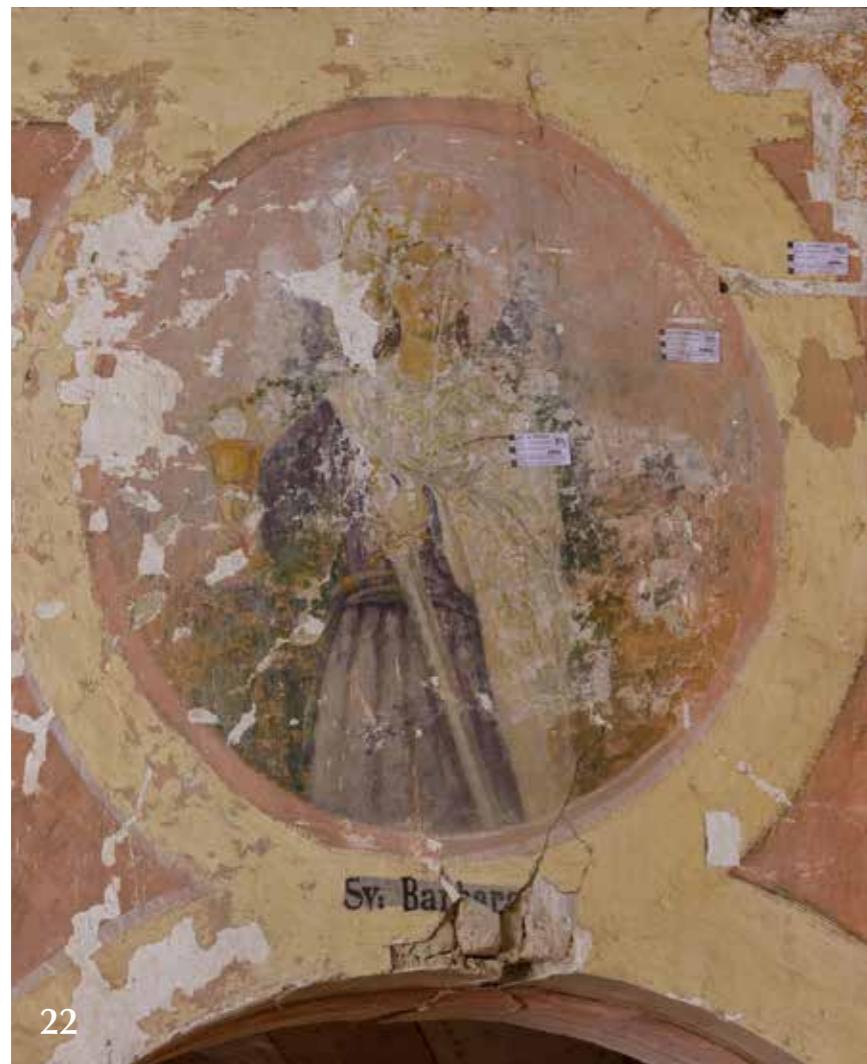
19–22 Detalji slikanih ukrasa, vjerojatno oko 1862./1863. – kićanke na zidu trijumfalnog luka, na južnom zidu svetišta i na ogradi pjevališta / kora, sl. 19, 20, 21 – GILDA, 2018.; sl. 22 – snimio: Paolo Mofardin, 2024., Fototeka IPU

- krupne kićanke, ponegdje razmještene u pravilnim razmacima kao gornji rubni zaključci zidnih ploha (npr. ispod ograde pjevališta, pod prozorima), a ponegdje sa mostalne (npr. na bočnim stijenkama trijumfalnog luka, gdje se u jednoj sondi vidi vrpčasta forma istoga kolorita – sonda 66); mjestimice se vide samo njihove konture (crtež) (sl. 19–22)
- precizno iscrtana dekorativna dvobojna rustika na rubovima trijumfalnog luka (sl. 23)

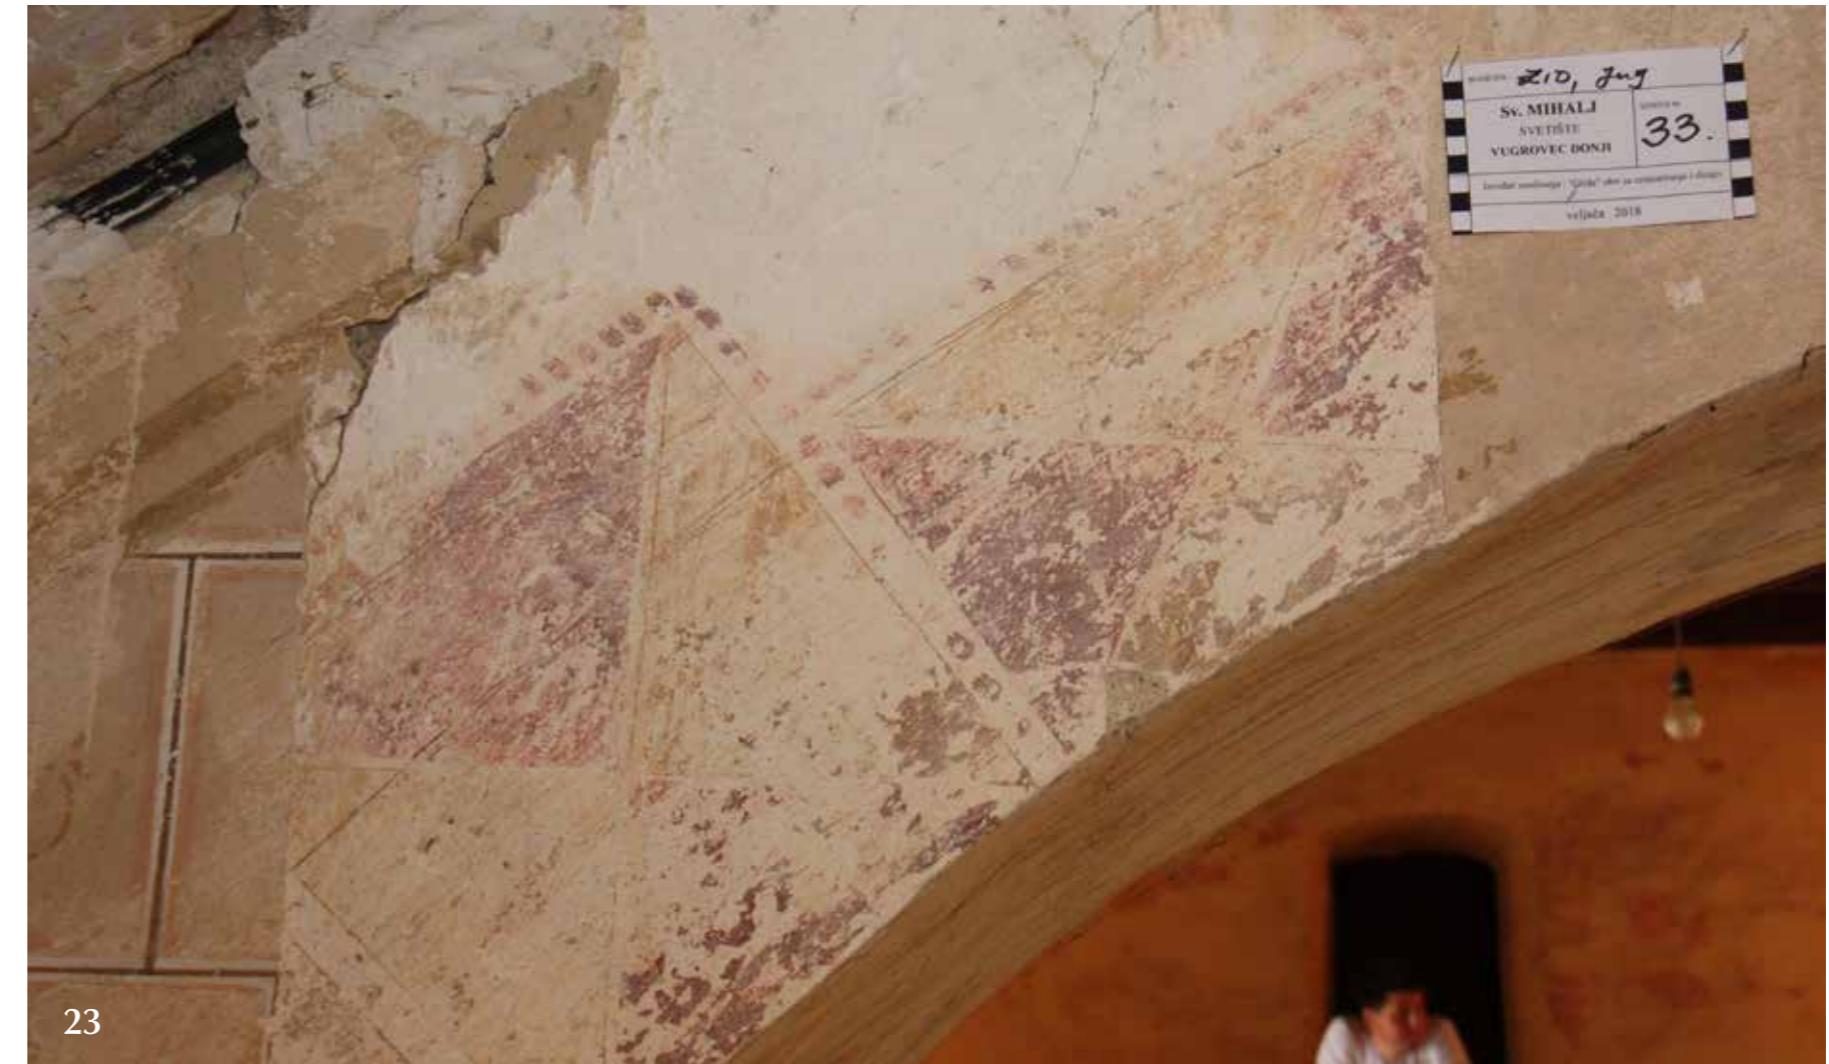
23 Dekorativna »rustika« na zapadnom zidu trijumfalog luka – SONDA 33, snimila: GILDA, 2018.

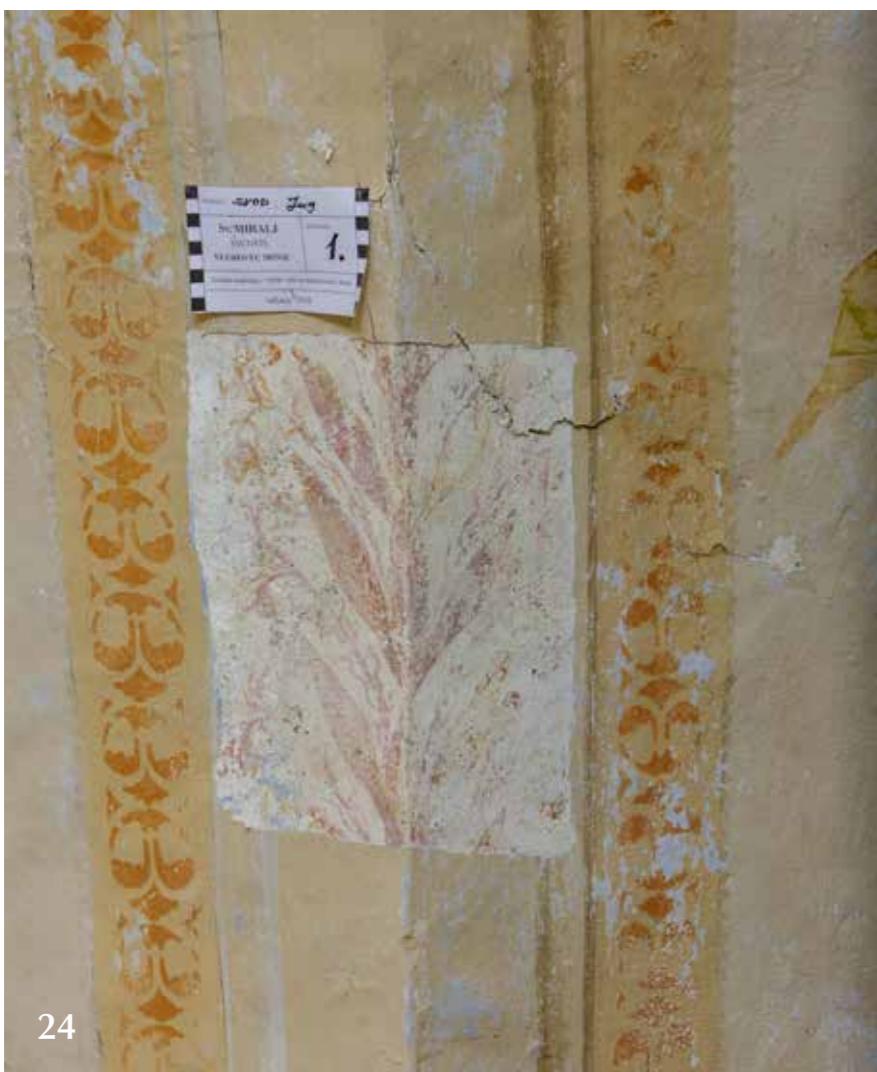
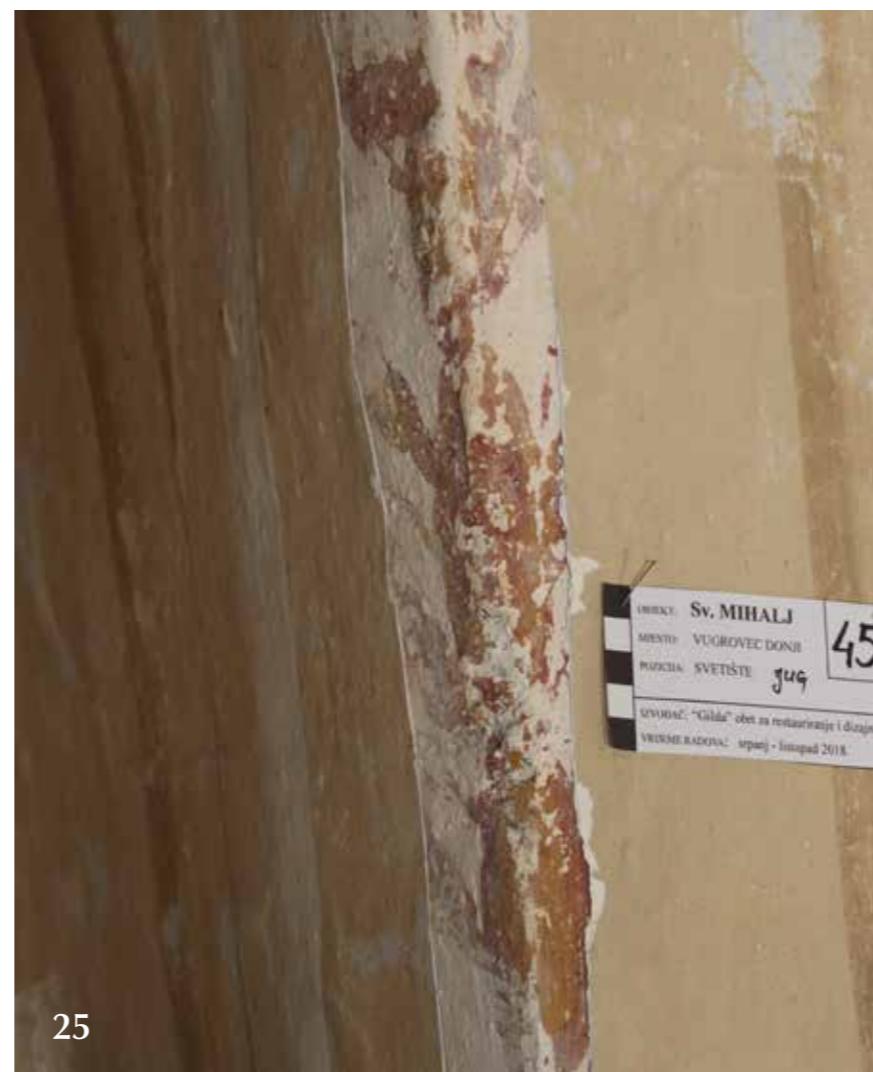
24, 25 Biljni motivi na svodu svetišta i južnom dijelu slavoluka – SONDE 1 i 45 – ispod vidljivog historicističkog sloja, sl. 24 – snimio: Paolo Mofardin, 2024., Fototeka IPU; sl. 25 – snimila: GILDA, 2018.

- fino iscrtane lisnato-cvjetne grane na rubovima križnoga svoda u svetištu (sl. 24, 25)
- ostali nečitki motivi iste kolorističke skale za čiju su identifikaciju nužne dodatne sonde
- (vjerojatno) oslici s motivima dijamanta na stipesima bočnih oltara

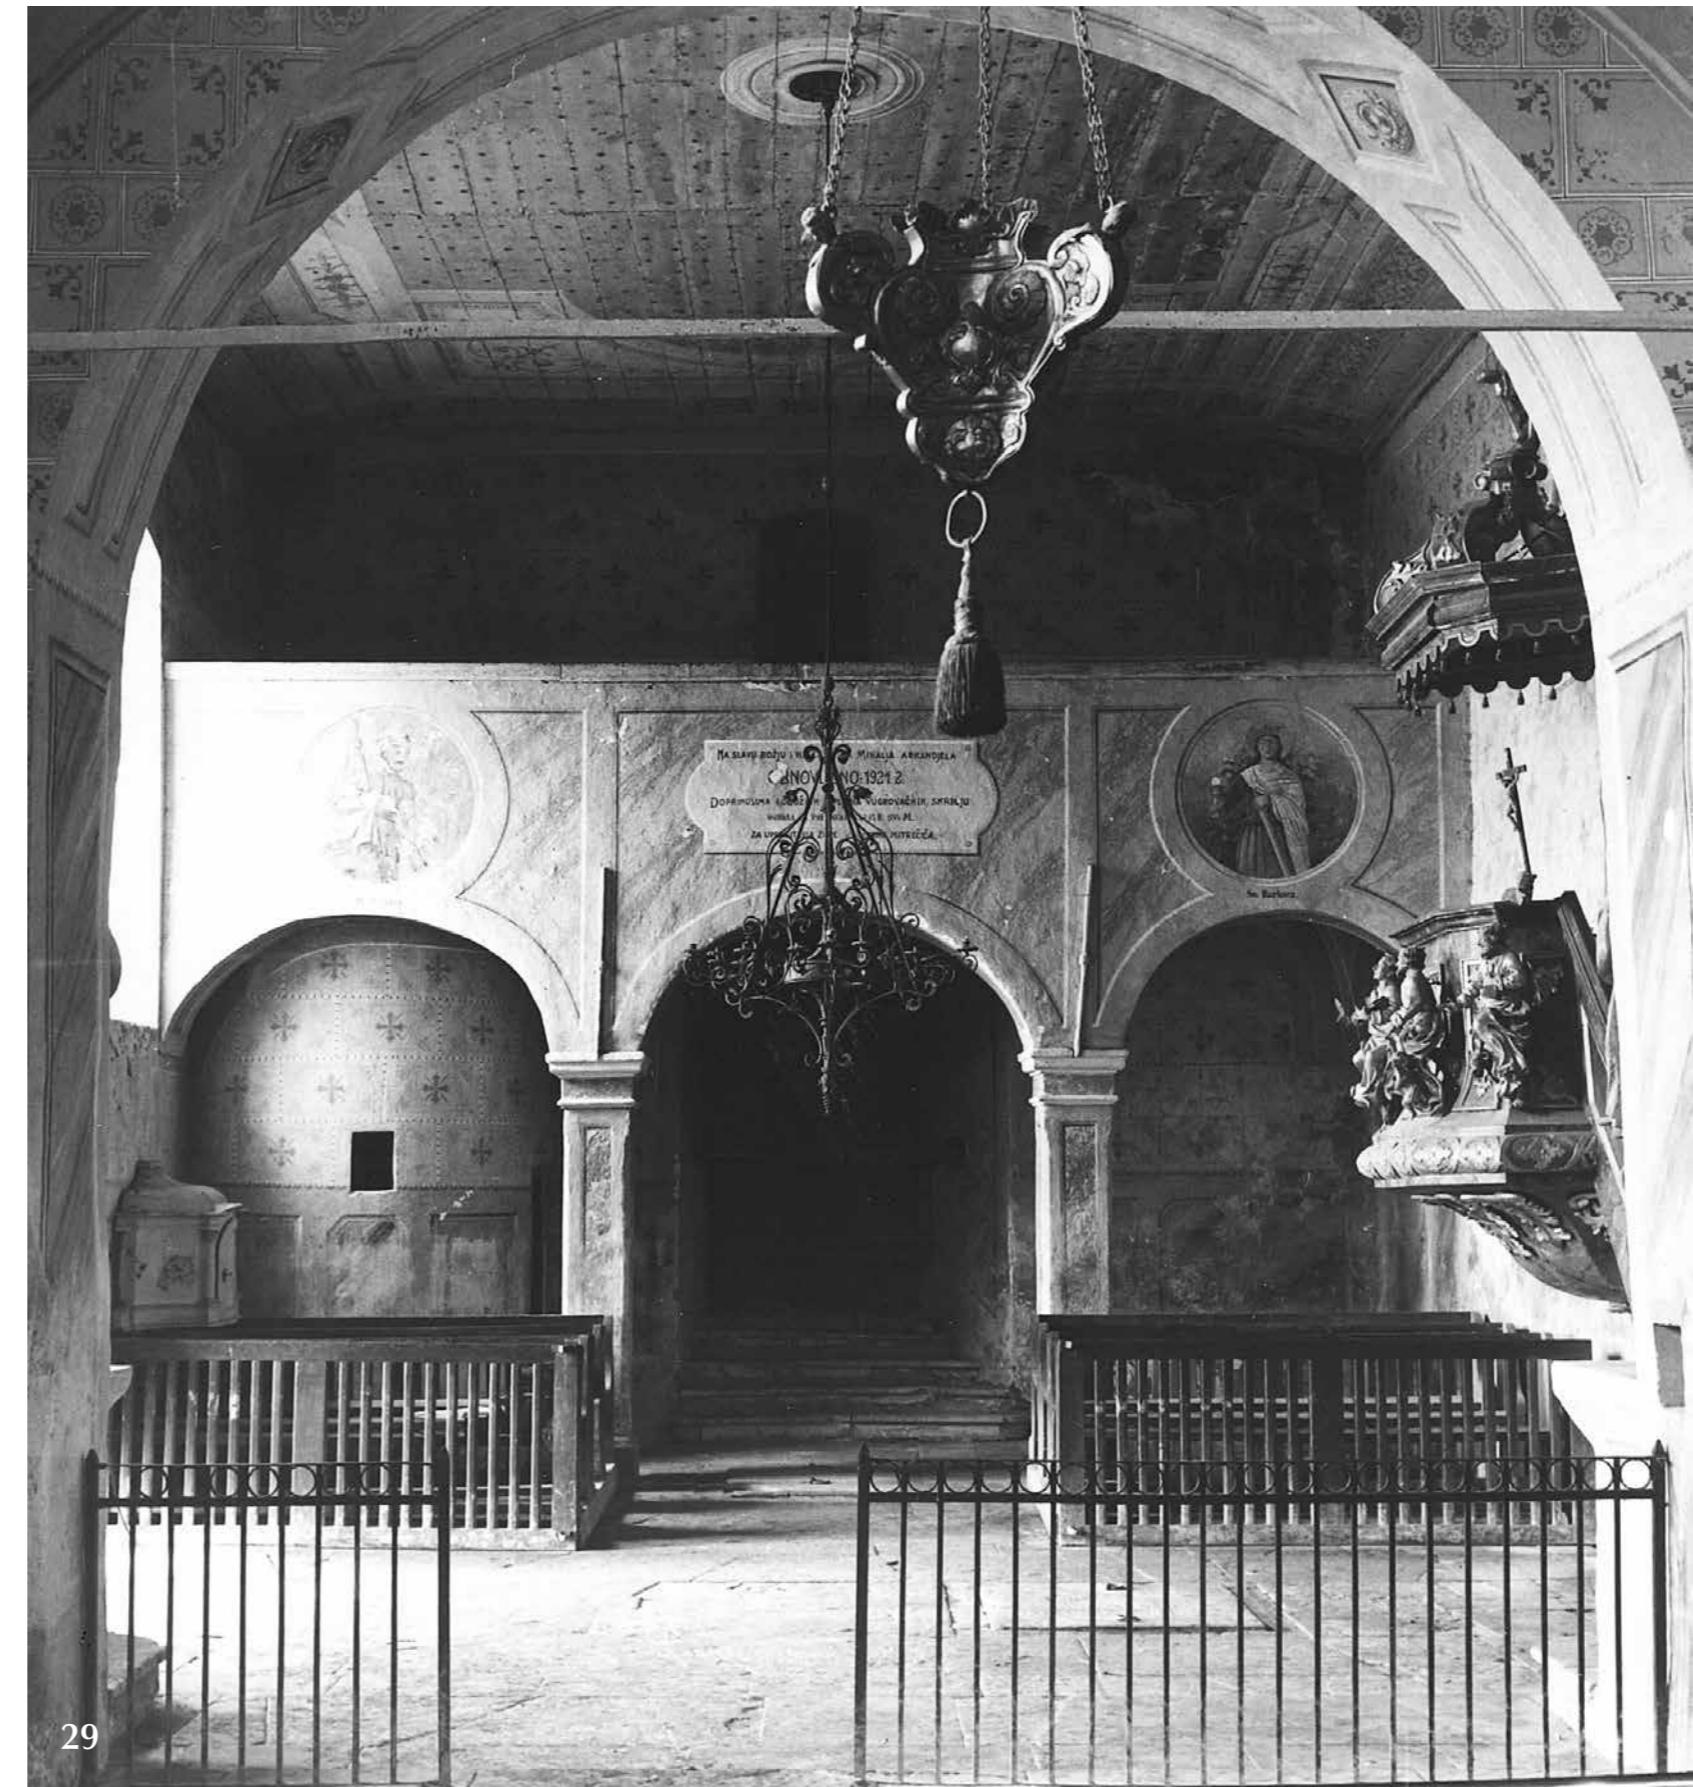
29 Pogled prema pjevalištu, arhivska fotografija, Fototeka IPU

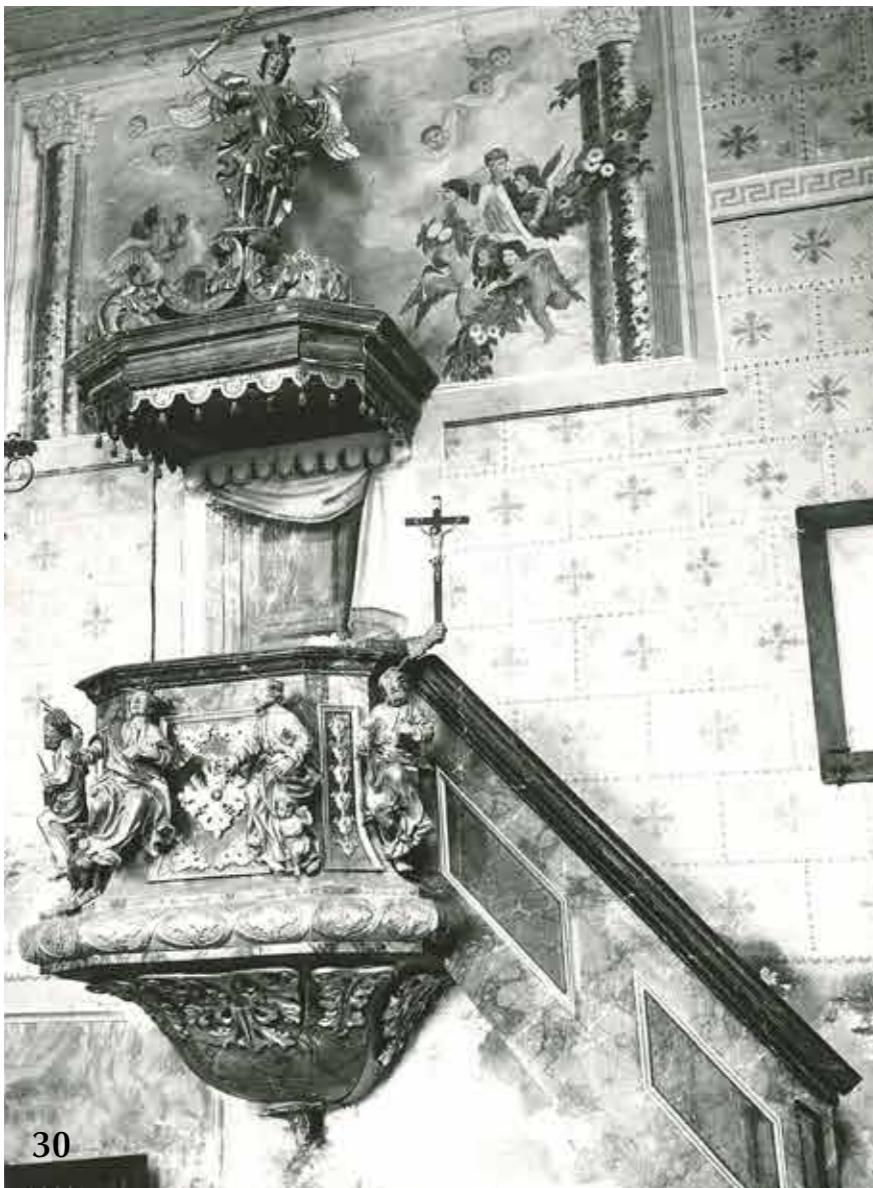
30 Sjeverni zid broda, pogled na propovjedaonicu i oslikanu stropnu arhitekturu, 1962., snimila: Doris Baričević, Fototeka IPU

svojevrsnim *Posljednjim sudom* naslikanima unutar iluzioniranoga arhitektonskog okvira od stupova s kapitelima ukrašenima ljudskim licima iznad propovjedaonice. (sl. 30) Naime, čitavom plohom pozadine sada bjelastog neba izbijaju na površinu obrisi obrubljenih pravokutnika s križevima. Taj rad neidentificiranog autora, degradiran nestručnim popravcima, stoga možemo sa sigurnošću datirati nakon 1922. godine. (sl. 31a, 31b) Slika je vjerojatno

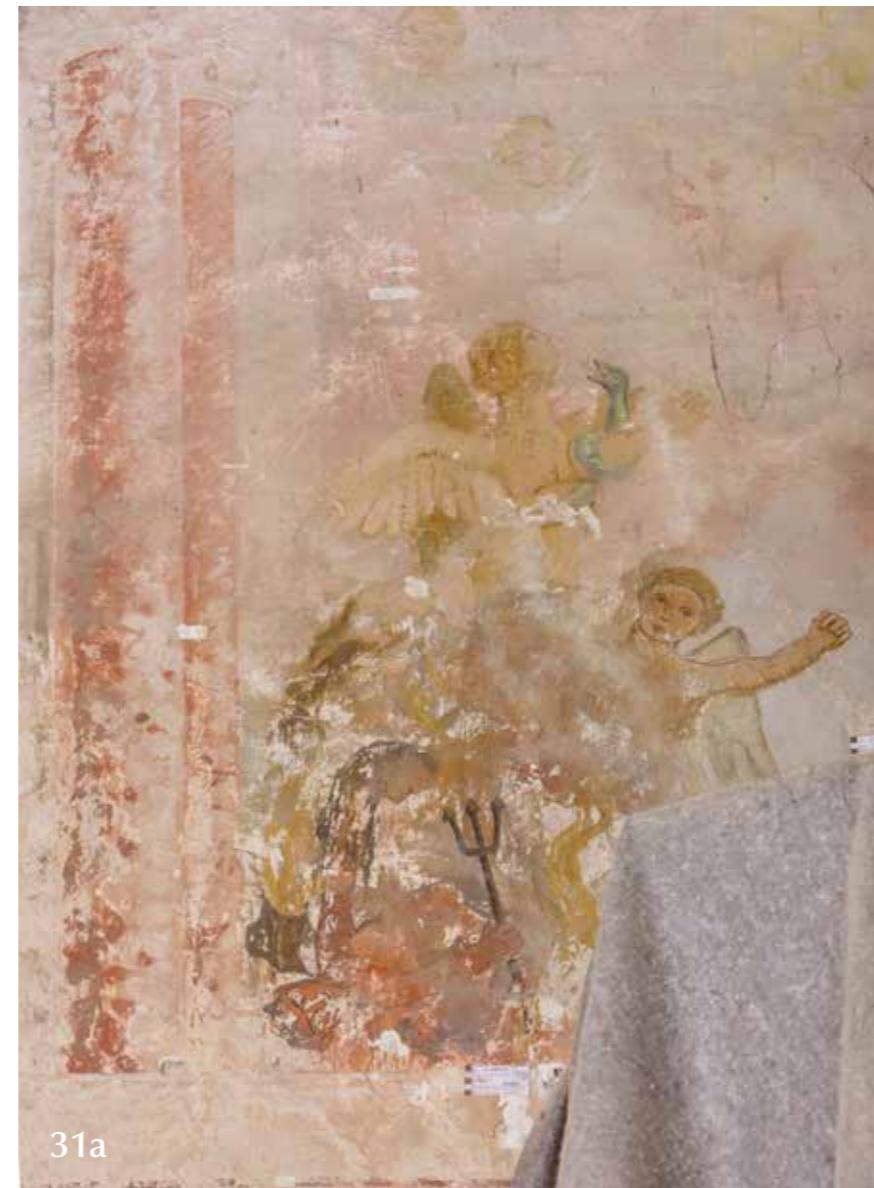
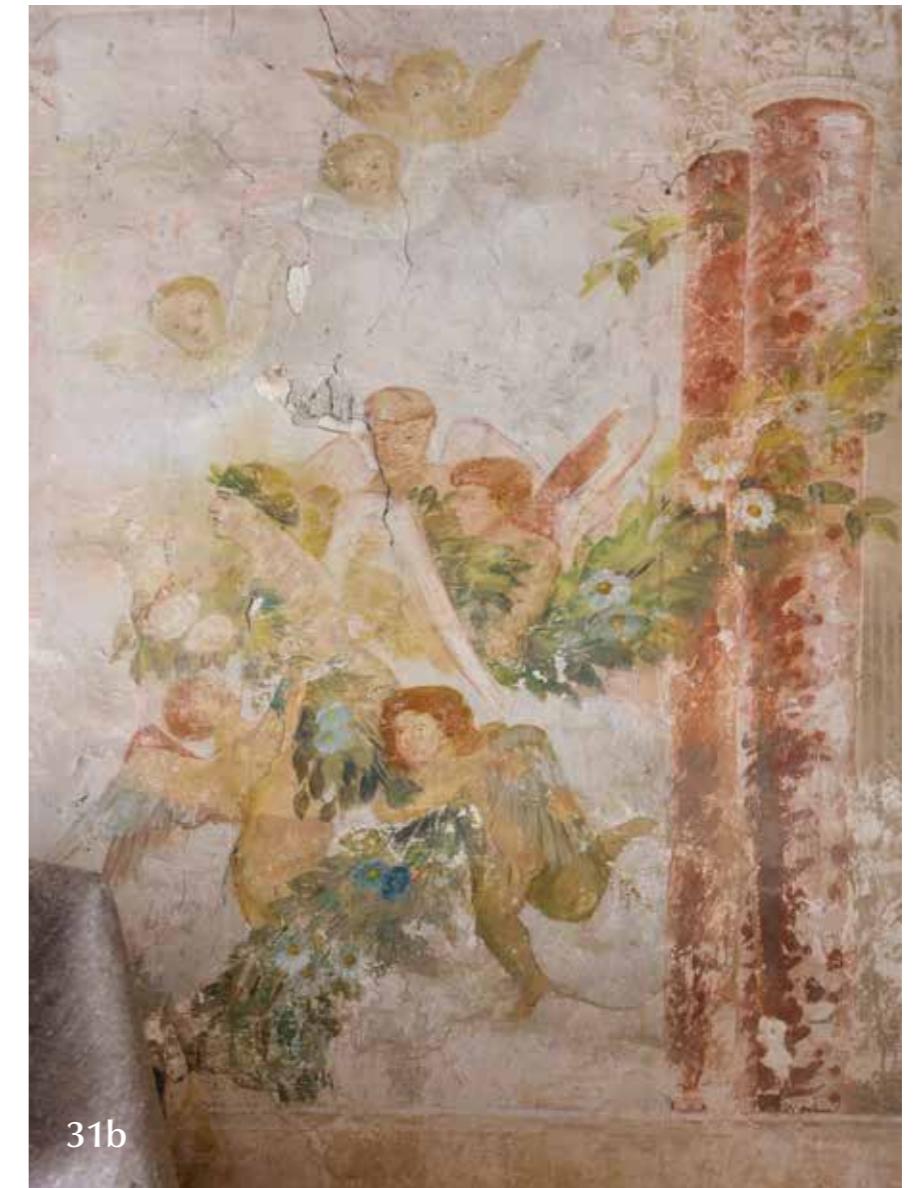
31a, 31b Alegorija odlaska ljudskih duša u raj i pakao – *Posljednji sud*, detalji, snimio: Paolo Mofardin, 2024., Fototeka IPU

bila teže oštećena 1969. godine, kada je „Kod sv. Mihalja srušen i izvađen drveni strop, podzidane grede i dio fasade...“.<sup>14</sup>

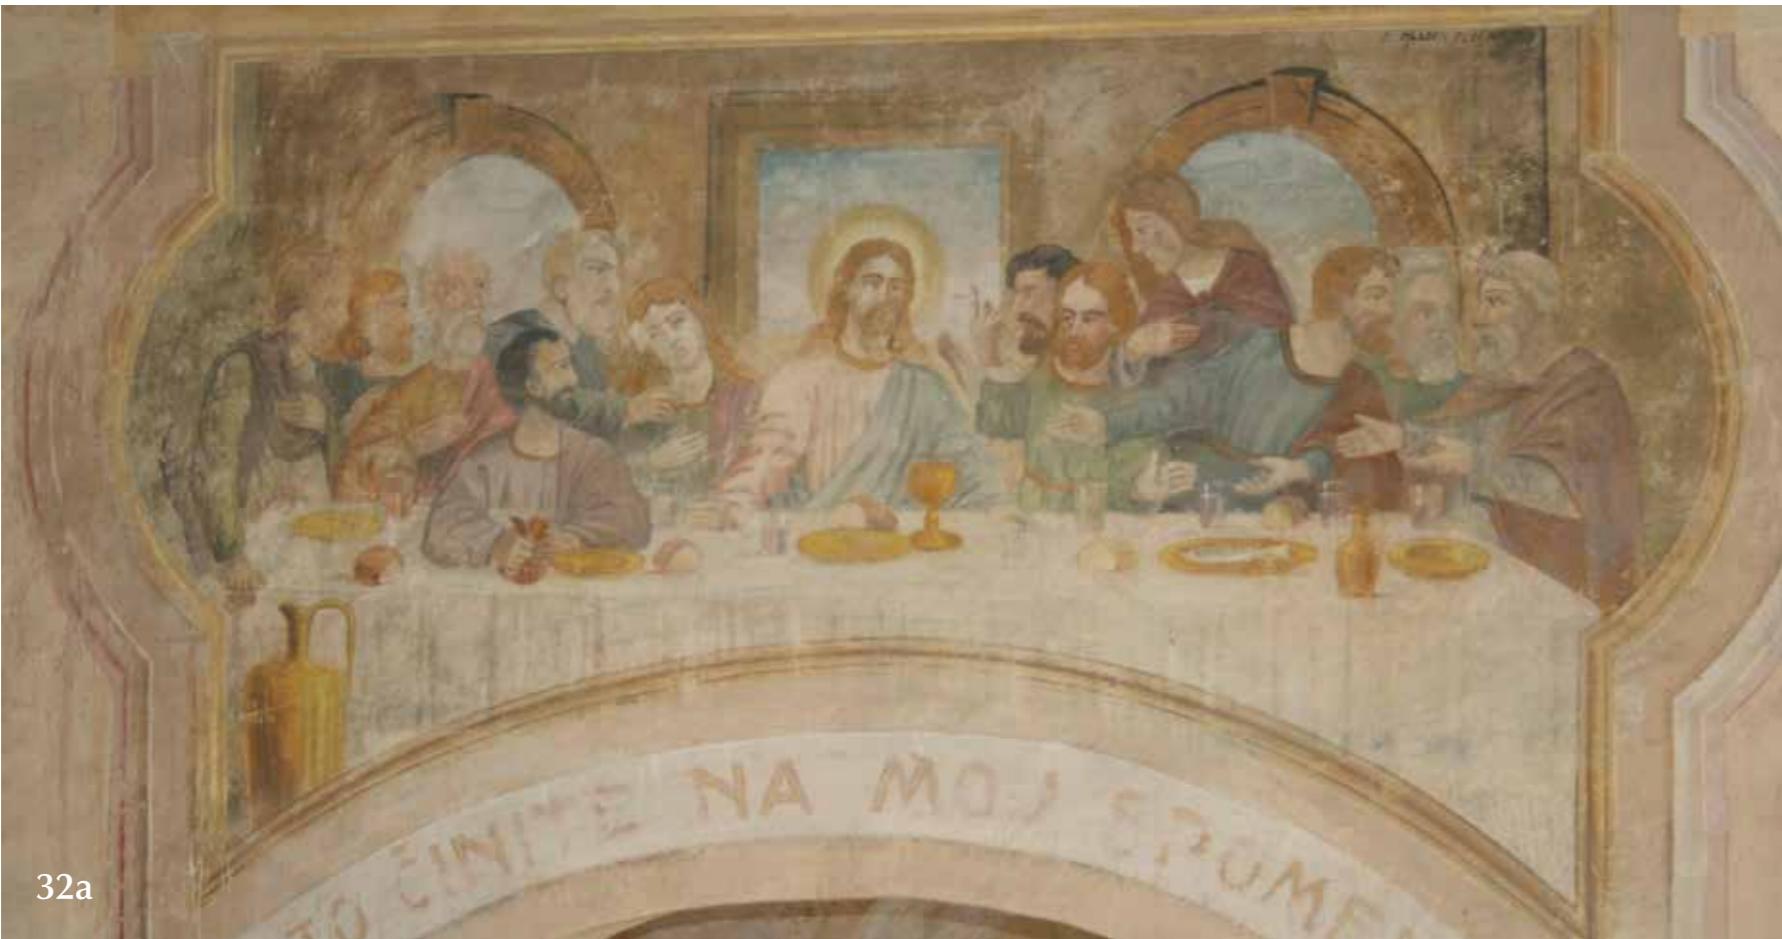
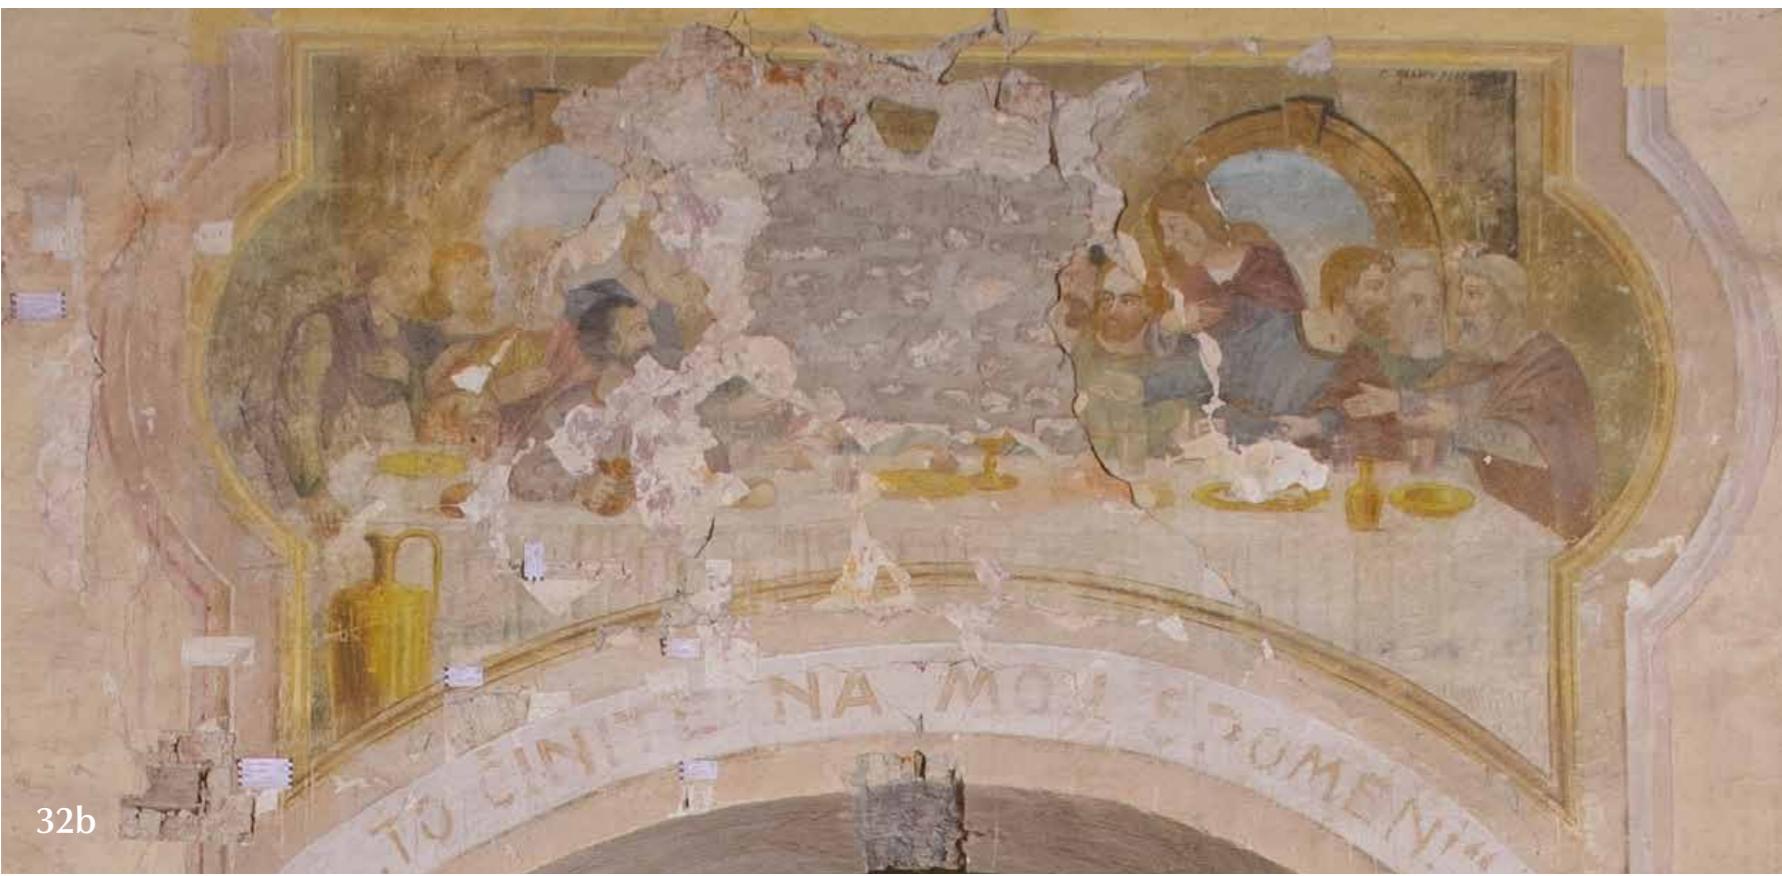
32a

Mladen Plečko potpisao se u gornjem desnom dijelu *Posljednje večere* (sl. 32a, 32b) na zidu iznad trijumfalnog luka te još jednom zabilježio svoje ime ispod slike *Svete obitelji*

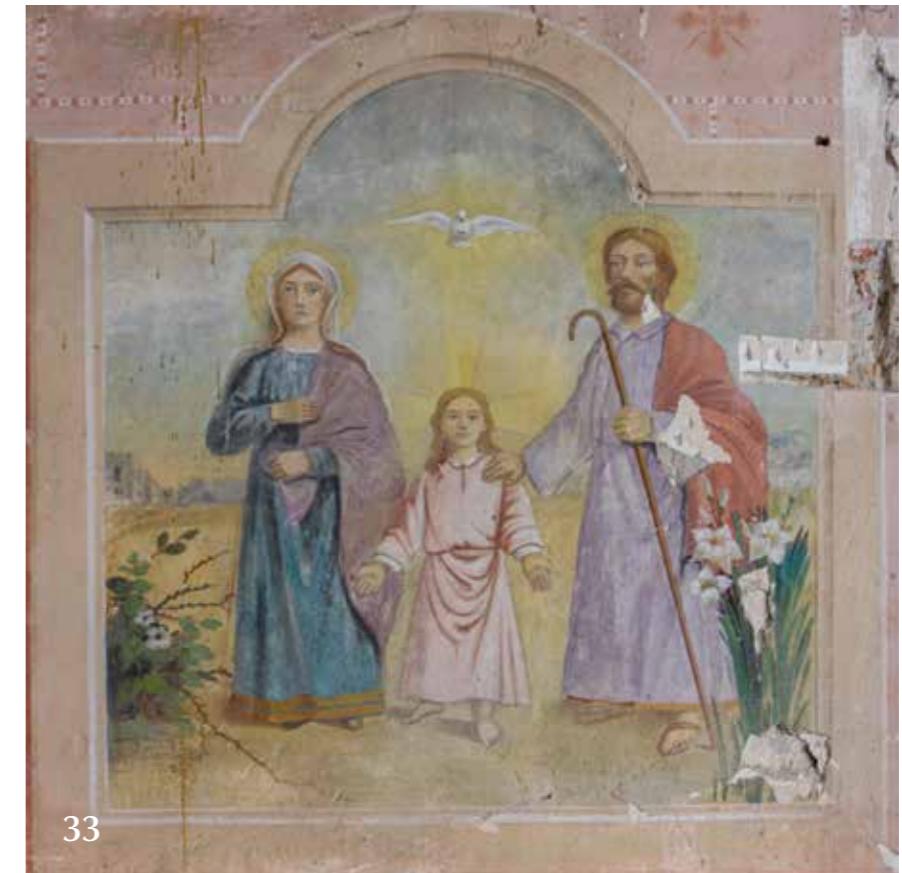
33

nad južnim vratima crkve (sl. 33). Po svoj prilici, naslikao je i veliku kompoziciju s Kristom i djećicom, varijantom popularne scene *Pustite k meni malene* s crkvom sv. Mihaela u pozadini. (sl. 34) Je li pritom djelomično "popravio" spomenute slike u medaljonima i glavice anđela u središnjem tondu na svodu svetišta, nemoguće je utvrditi jer je upravo svod svetišta najviše stradao u recentnom potresu. Zajedno s nosiocem otpali su veći dijelovi kompozicija *Presvetog Trojstva* i svetih evanđelista Ivana i Marka, kao i čitav ornament zapadno do trijumfalnog luka. (sl. 35–37)

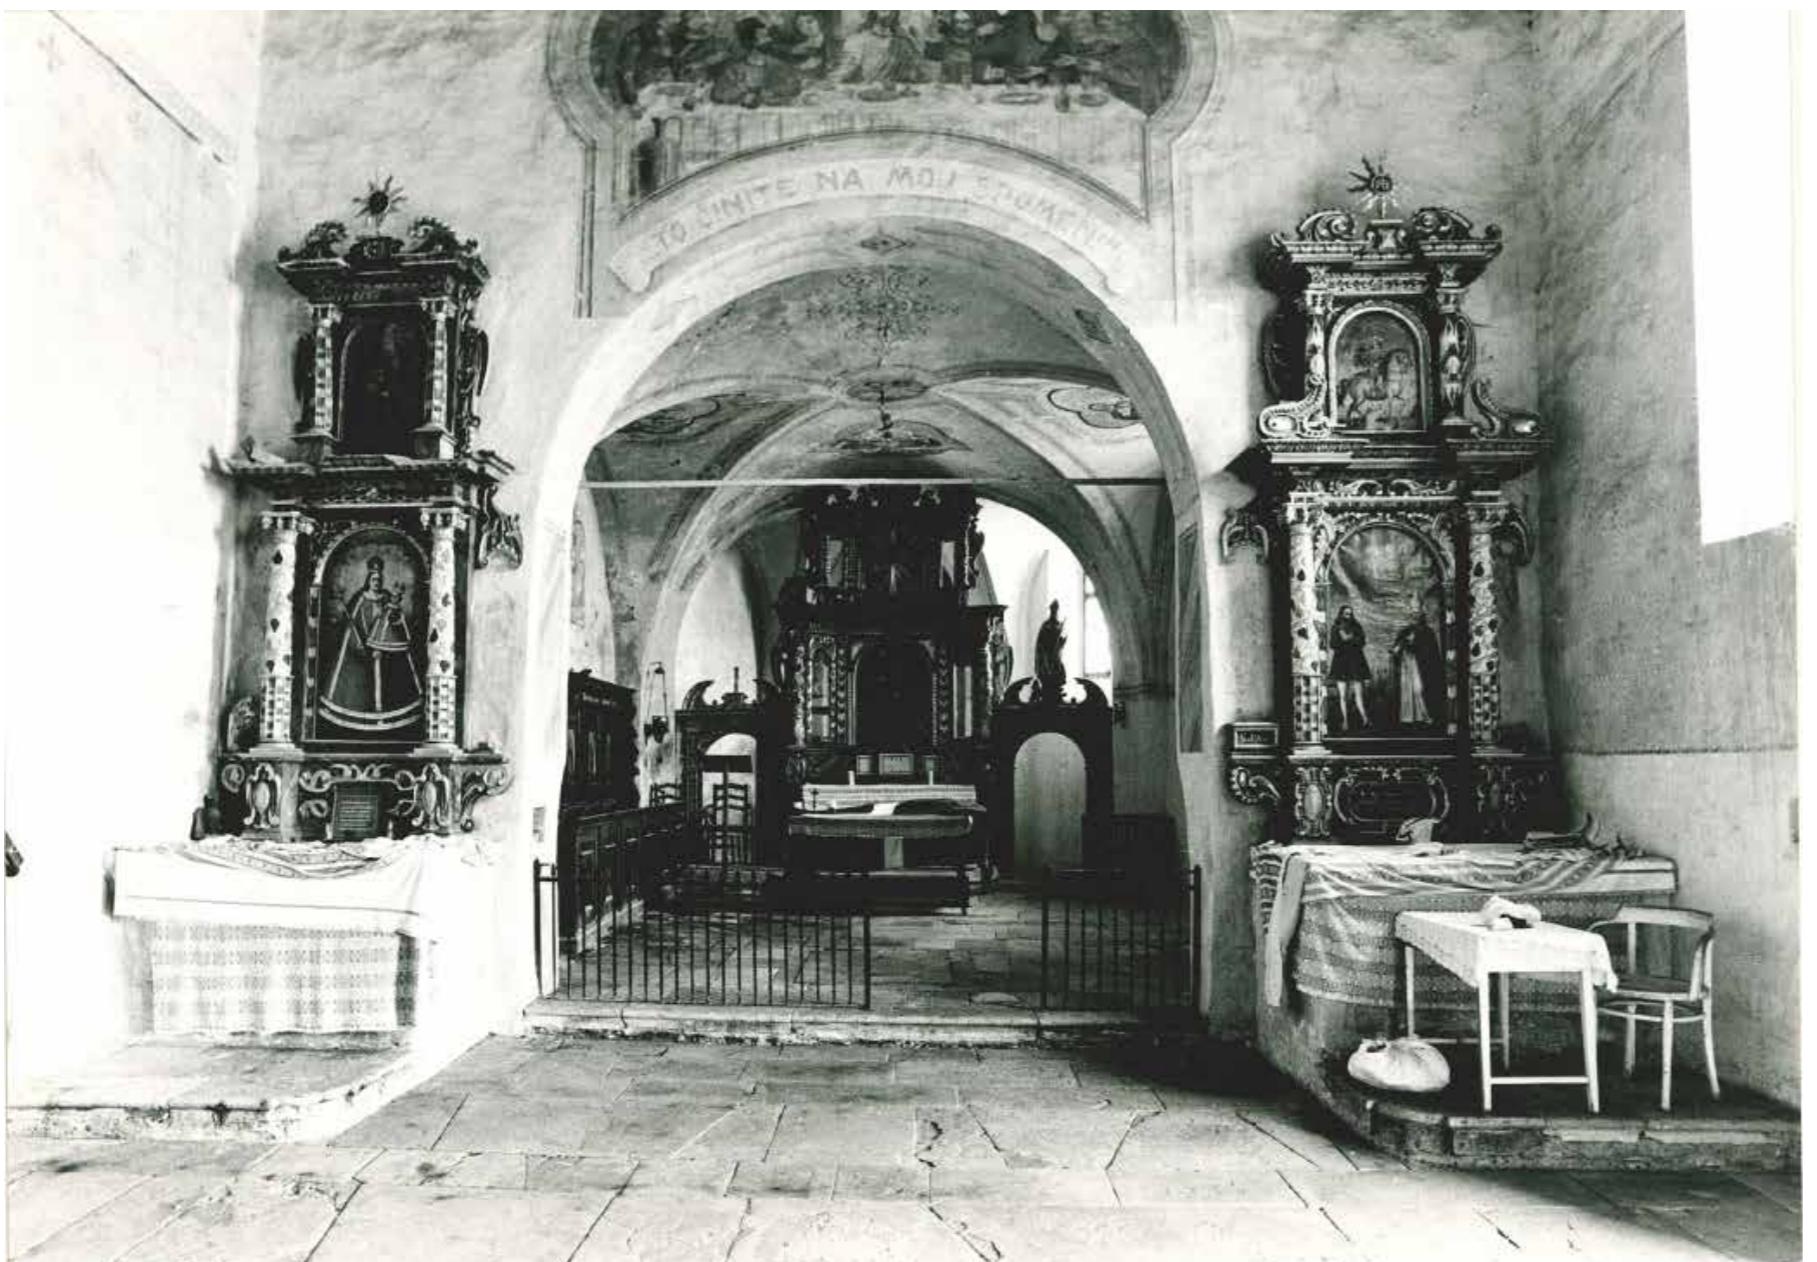
1 Pogled prema svetištu, oltari i korska klupa, snimio: Vjekoslav Urkaločić, 1985., Fototeka IPU

**C**rkva sv. Mihovila u Vugrovcu odlikuje se znatnom kakvoćom inventara izrađenog u drvu, pri čemu se posebice ističe cjelina od tri drvena oltara, glavnog u svetištu i dvaju sporednih, smještenih bočno uz otvor triumfalnog luka, podignutih u približno isto doba, u razdoblju od 1677. do 1681. Dio te cjeline, stilski i kronološki, čine i korske klupe, nastale 1683. (sl. 1) Drveni inventar iz 18. stoljeća zastupljen je propovjedaonicom iz 1742. i fragmentarno sačuvanim svetohraništem, neutvrđene prove-

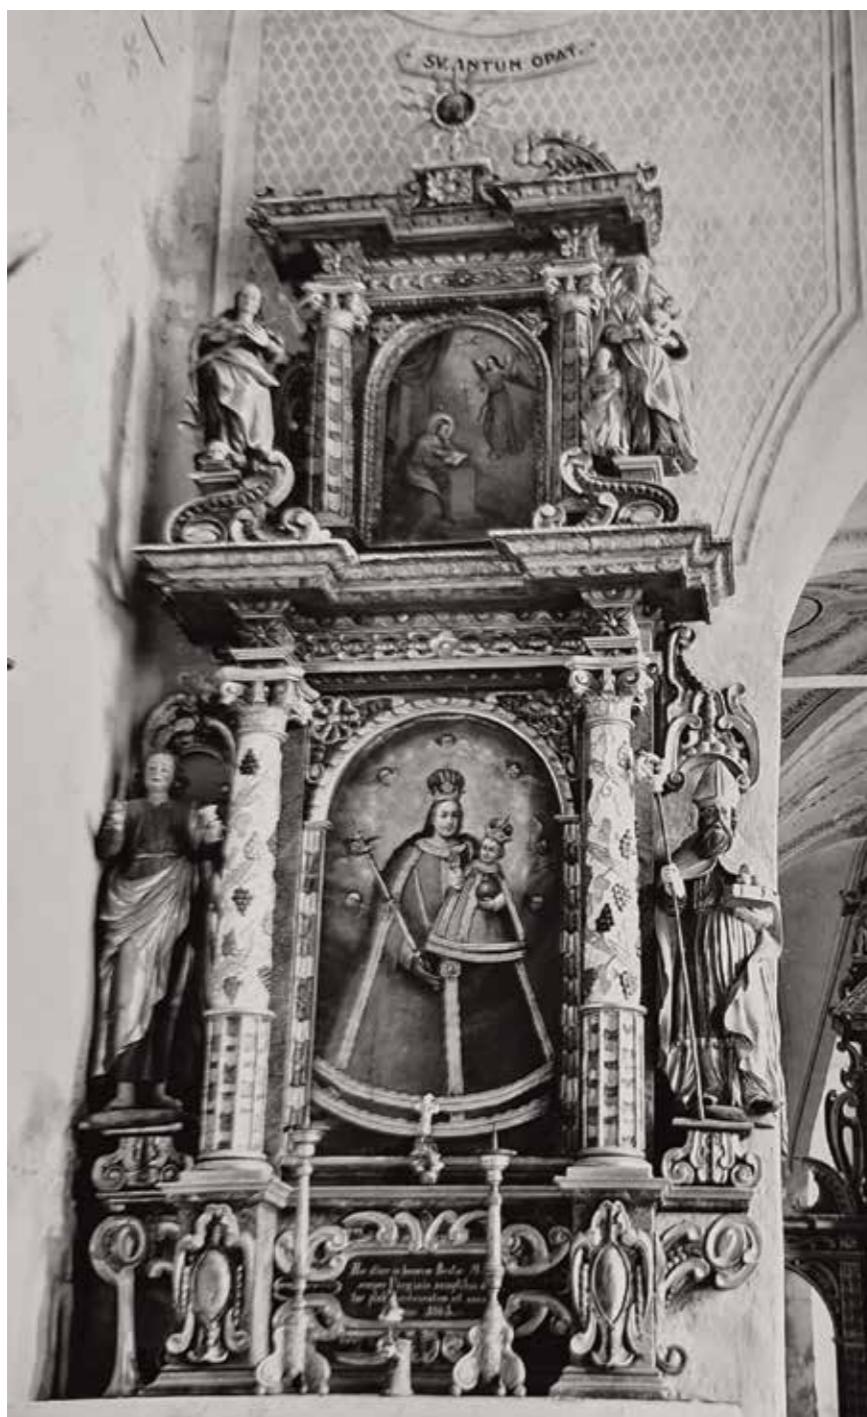
2 Bočni oltar Blažene Djevice Marije, 1677., snimila: Doris Baričević, 1969., NAZg, Ost. D. Baričević, Bar.Do.1131
