# KAPELA SV. MIHAELA ARKANĐELA (SV. MIHALJA) U VUGROVCU

POVIJESNOUMJETNIČKA VALORIZACIJA UNUTARNJE OPREME  
KAPELE I PRIJEDLOG SMJERNICA ZA NASTAVAK KONZERVATORSKO-  
-RESTAURATORSKIH ZAHVATA NA ZIDNIM OSLICIMA I NJIHOVU  
PREZENTACIJU

INSTITUT ZA POVIJEST UMJETNOSTI  
ZAGREB, LIPANJ 2024.

## KONZERVATORSKI ELABORAT

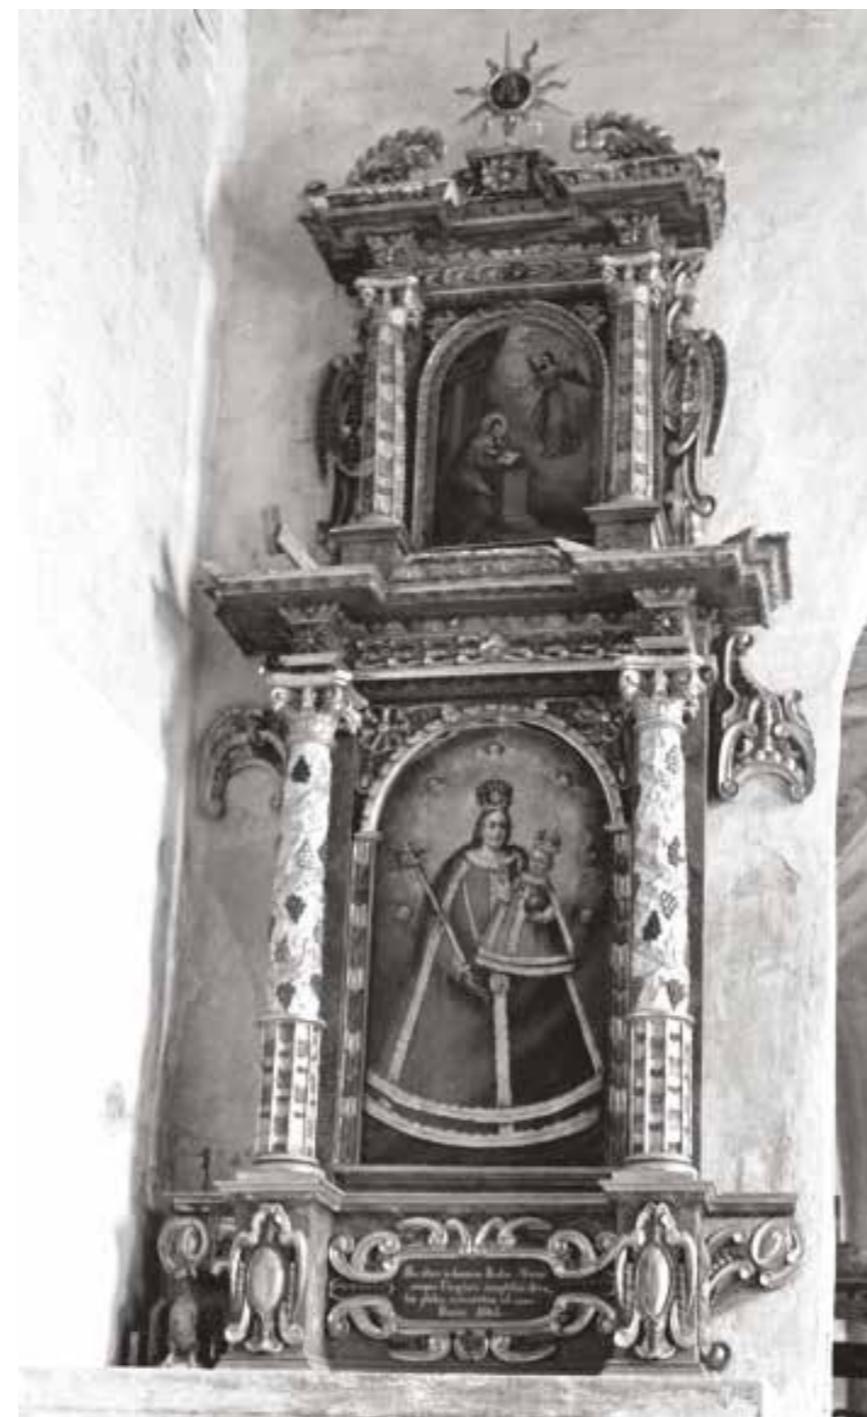
3 Bočni oltar Blažene Djevice Marije nakon krađe skulptura, snimio: Zvonimir Kulundžić, 1982., Fototeka IPU

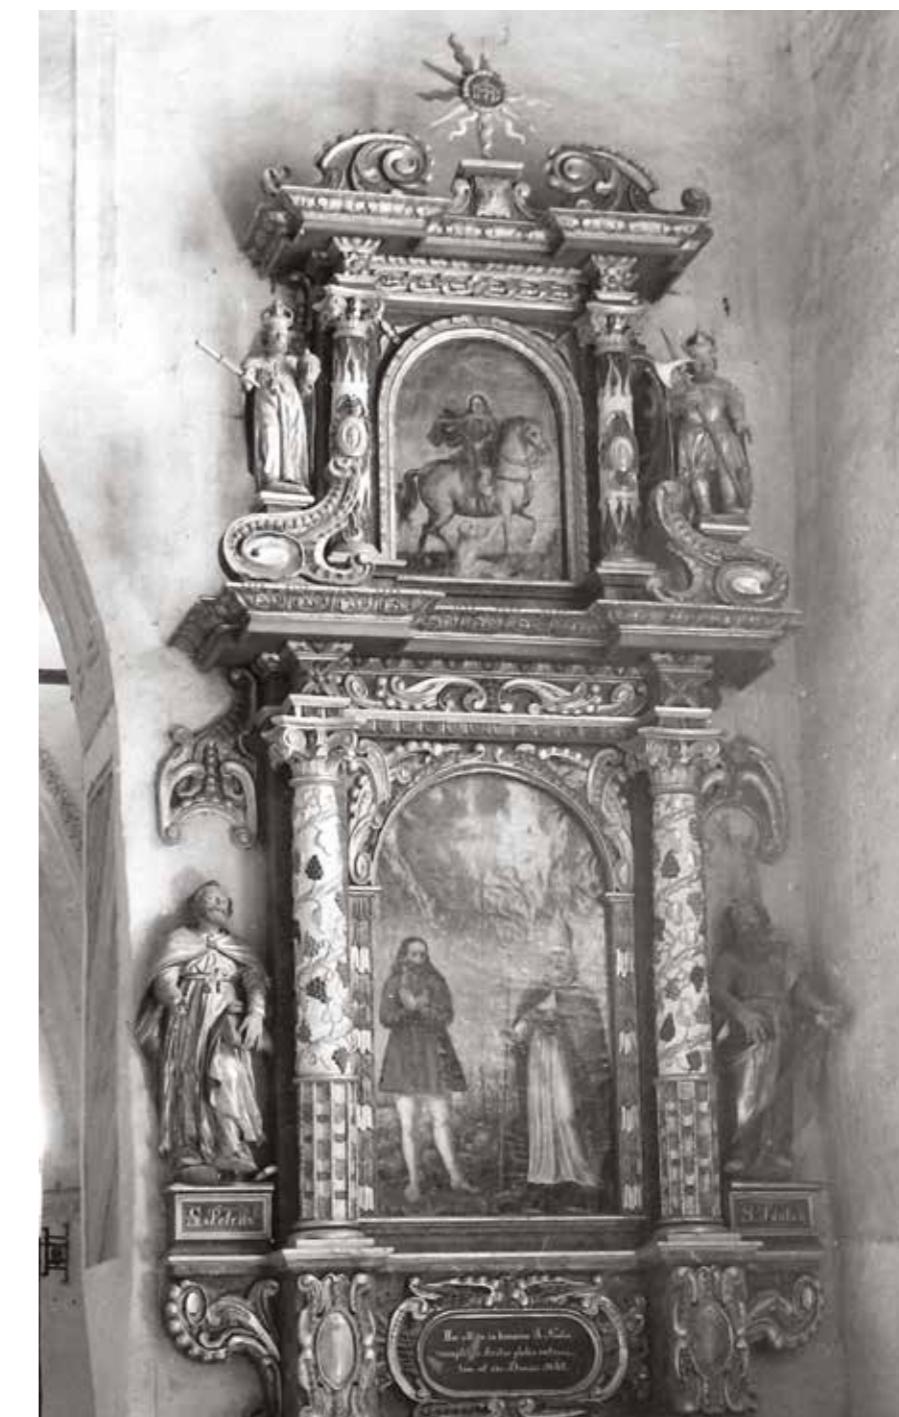
4 Bočni oltar sv. Nikole, 1677., snimila: Doris Baričević, 1980., NAZg, Ost. D. Baričević, Bar.Do.1131

istiće da su oba sveca naslikana na istom platnu), a bočno su kipovi sv. Petra i Pavla. (sl. 4, 5 i 6) U gornjem je katu slika sv. Martina,<sup>6</sup> a bočno su uz nju kipovi sv. Stjepana i sv.

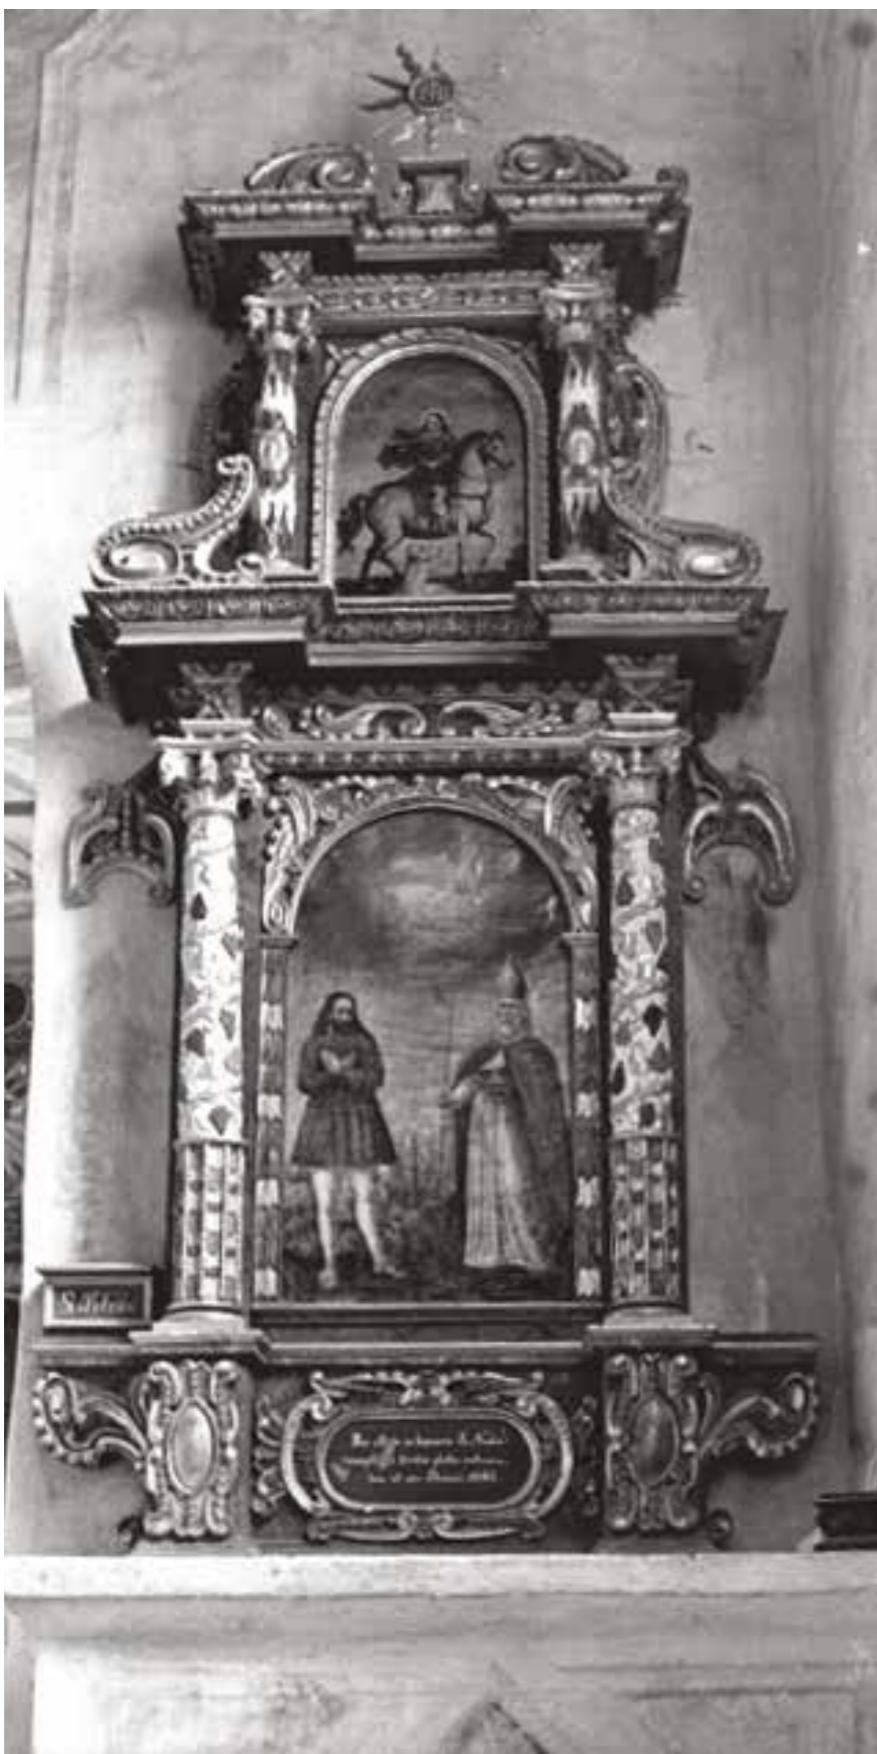
5 Bočni oltar sv. Nikole nakon krađe skulptura, snimio: Zvonimir Kulundžić, 1982., Fototeka IPU

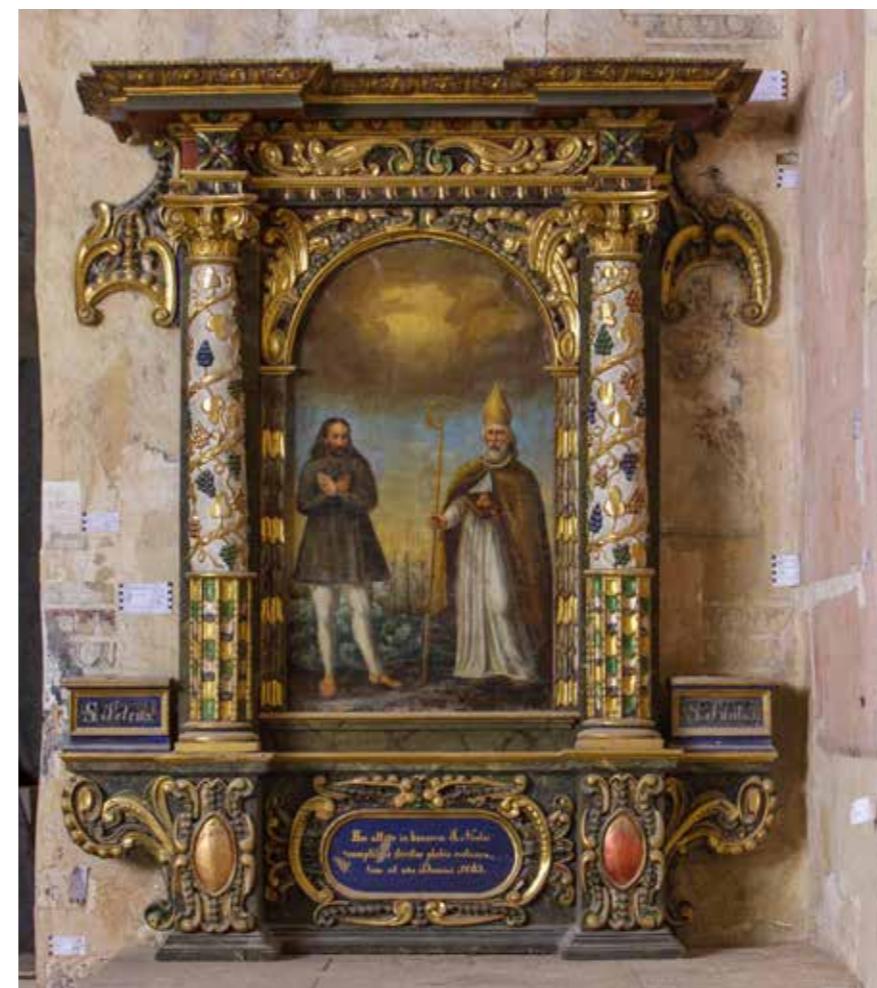
6 Bočni oltar sv. Nikole, snimio: Paolo Morafdin., 2024.  
Fototeka IPU

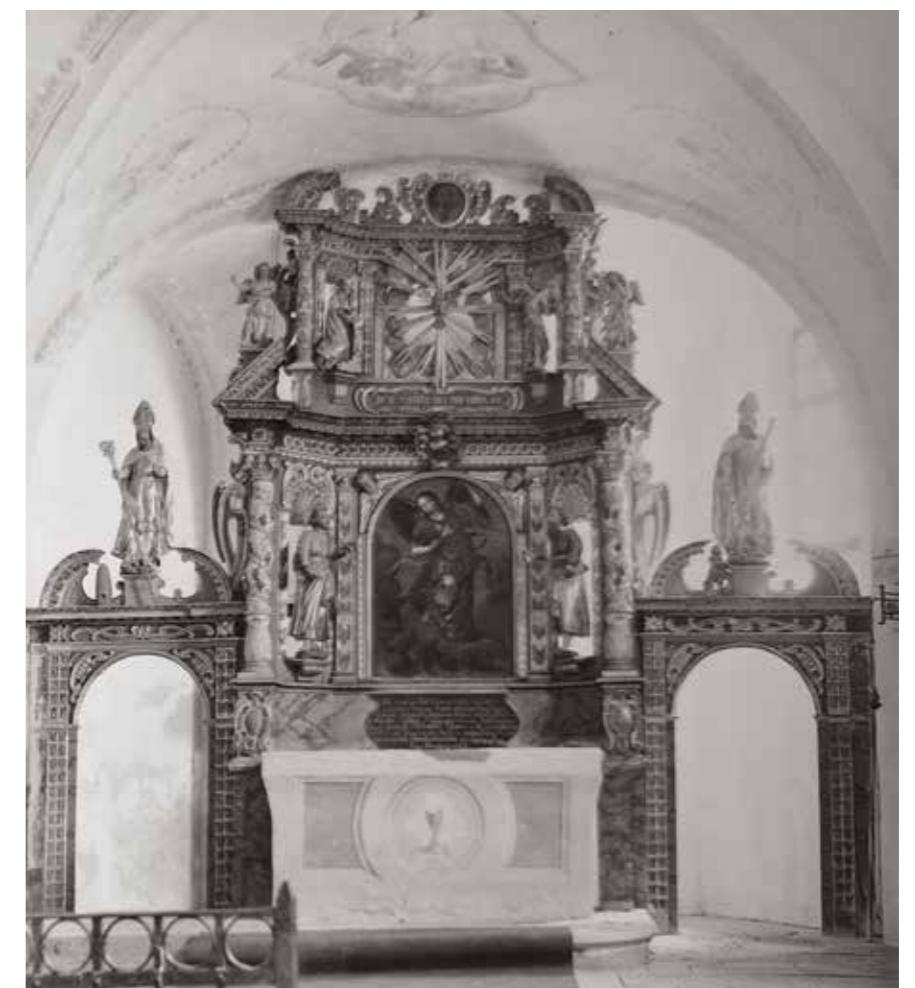
7 Glavni oltar sv. Mihaela, 1681., snimila: Doris Baričević,  
1980., NAZg, Ost. D. Baričević, Bar.Do.1131

crkvi. Iz Mikulićeva vizitacijskog opisa doznajemo da oltar ima novi oslikani antependij te da još nema svetohranište. Svetohranište sa starog oltara bilo je smješteno na oltaru na strani evanđelja. Potanje o izgledu i ikonografiji glavnog oltara doznajemo iz vizitacijskog izvještaja katedralnog arhiđakona Stjepana Nedjeljka, koji je vugrovečku župnu crkvu obišao 2. listopada 1693. godine<sup>10</sup>. Zapisuje da je drveni oltarni retabl stolarske izrade te da je obojen i pozlaćen. U sredini se nalazi slika sv. Mihaela arkandjela, a bočno su kipovi, također obojeni i pozlaćeni, sv. Petra i Pavla. Uz oltar su bočni prolazi – iznad desnih je vrata kip sv. Ambroziјa, a iznad lijevih sv. Martina. Na gornjem je katu oltarnog

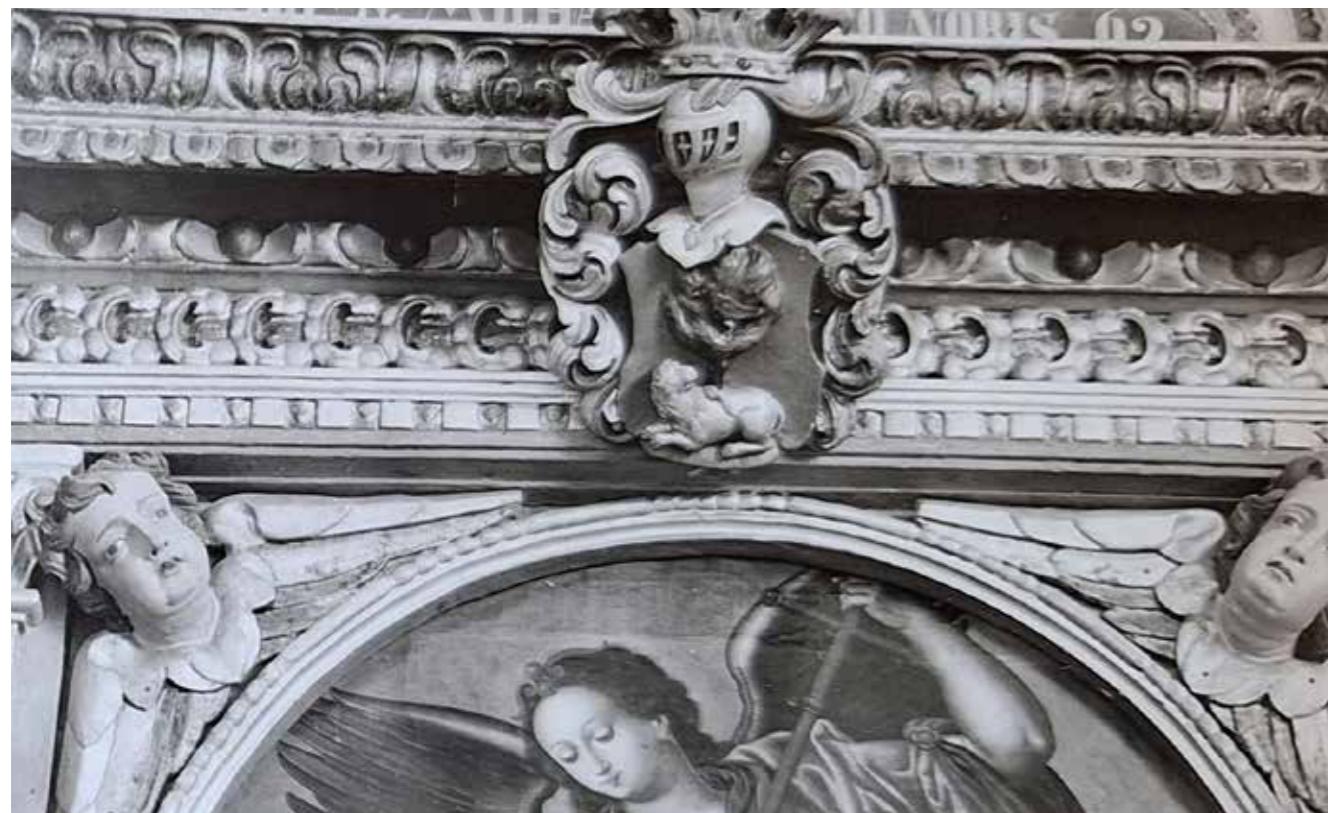
8 Grb kanonika Petra Kosa koji se nalazio na gredu glavnog oltara, snimila: Doris Baričević, 1980., NAZg, Ost. D. Baričević, Bar.Do.1131

nastavka smješten još jedan slikani prikaz titulara crkve,<sup>11</sup> zatim figure Marije Navještenja, arkanđela Rafaela, arkanđela Gabrijela te anđela čuvara. Također se navodi da oltar završava slikom Boga Oca i znamenjem dobročinitelja, koje se može identificirati kao grb kanonika Kosa, danas, nاجалost, izgubljen. Bio je smješten na gredu između donjeg i gornjeg kata oltara, postavljen u njegovoj središnjoj osi, a njegov je izgled dokumentiran fotografijama Doris Baričević snimljenima 1969., 1980. i 1981. godine<sup>12</sup> Na štitu je

prikazana figura lava iz koje raste stablo na kojem stoji ptica kos. Navrh štita nalazi se šljem s vizirom nad kojim je kruna od akantova lišća, a uvoji bujnog akanta uokviruju i bočne krajeve grba. Sudeći po fotografiji, bila je riječ o vrsnoj rezbariji, koja motivom baroknog akanta odudara od cjeline oltarnog nastavka stilski određene hrskavičnom ornamentikom. Ostaje otvorenim je li riječ o istodobnoj narudžbi kod nekog vrsnijeg i stilski ažurnijeg umjetnika ili je grb naručen nešto kasnije nego oltar. (sl. 8) Oltar ima svetohranište za koje vizitator navodi da je drveno, stolarske izrade te obojeno i pozlaćeno, a na oltaru je evidentirao i četiri oslikana i pozlaćena relikvijara te kanonske ploče. Godine 1695. na oltaru je zabilježeno i srebrno raspelo te šest drvenih svjećnjaka, obojenih crveno i pozlaćenih. Precizira se da antependij ima sliku na platnu.<sup>13</sup>

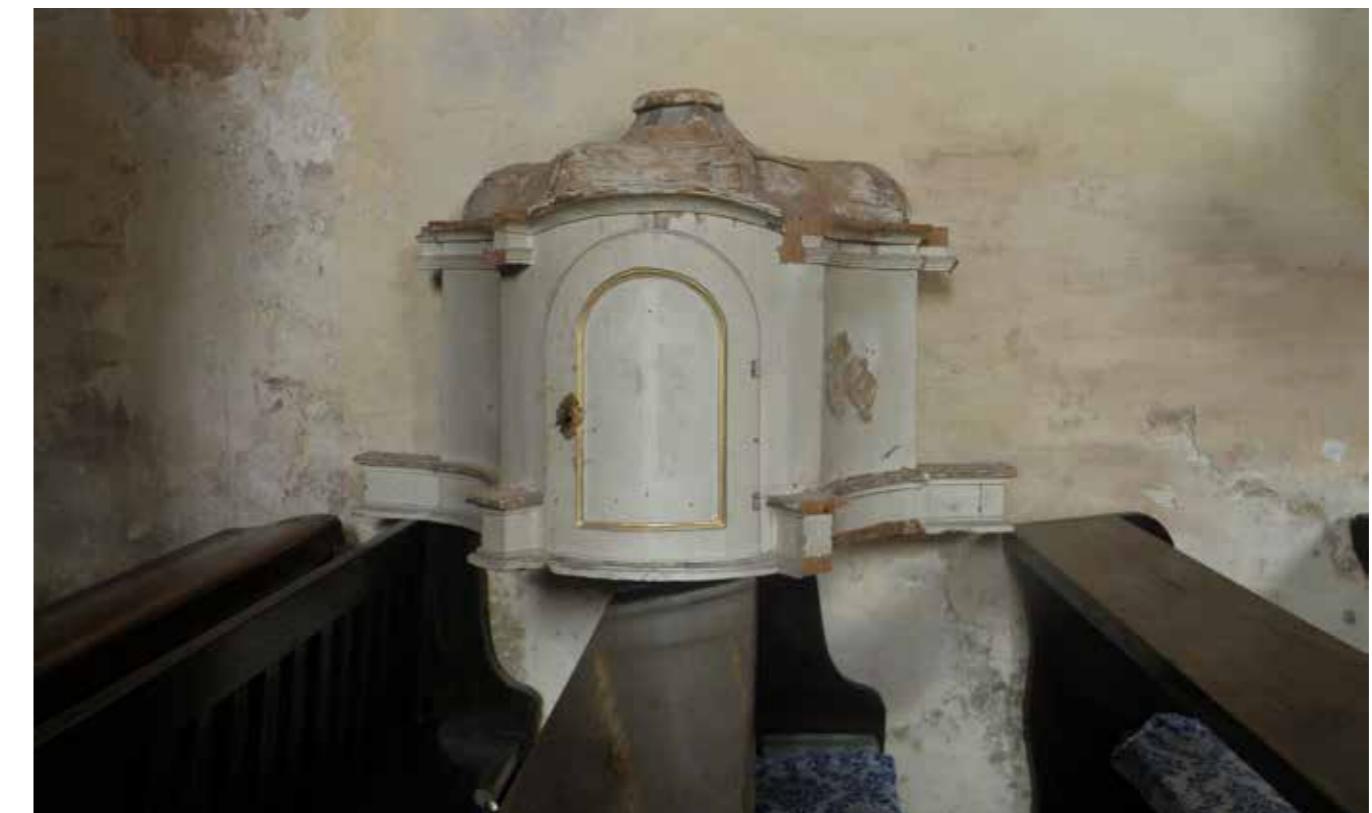
9 Barokno svetohranište neutvrđene provenijencije, snimila: Stela Cvetnić Radić, Gradski zavod za zaštitu spomenika kulture i prirode (dalje: GZZSK)

nadograđeno. Na spomenutim se fotografijama na poziciji tabernakula razaznaje par ornamentiranih sučeljenih voluta zaključenih andeoskim glavicama koje su bile u funkciji postolja za križ – po stilskim se obilježjima taj element može datirati u 18. stoljeće.<sup>18</sup> Otvoreno je pitanje je li se u nekom razdoblju na glavnom oltaru nalazilo i ranije spomenuto svetohranište baroknih obilježja, valovite tlocrtne linije te zaključeno niskom kupolom, koje se do potresa 2020. nalazilo u crkvi sv. Mihaela, sekundarno smješteno uz njezin sjeverni zid<sup>19</sup> ili je, što se čini vjerojatnijim, ono preneseno iz jedne od nekadašnjih vugrovačkih kapela sru-

šenih potkraj 18. stoljeća, kapele sv. Ivana evanđelista ili kapele sv. Benedikta.<sup>20</sup> (sl. 9)

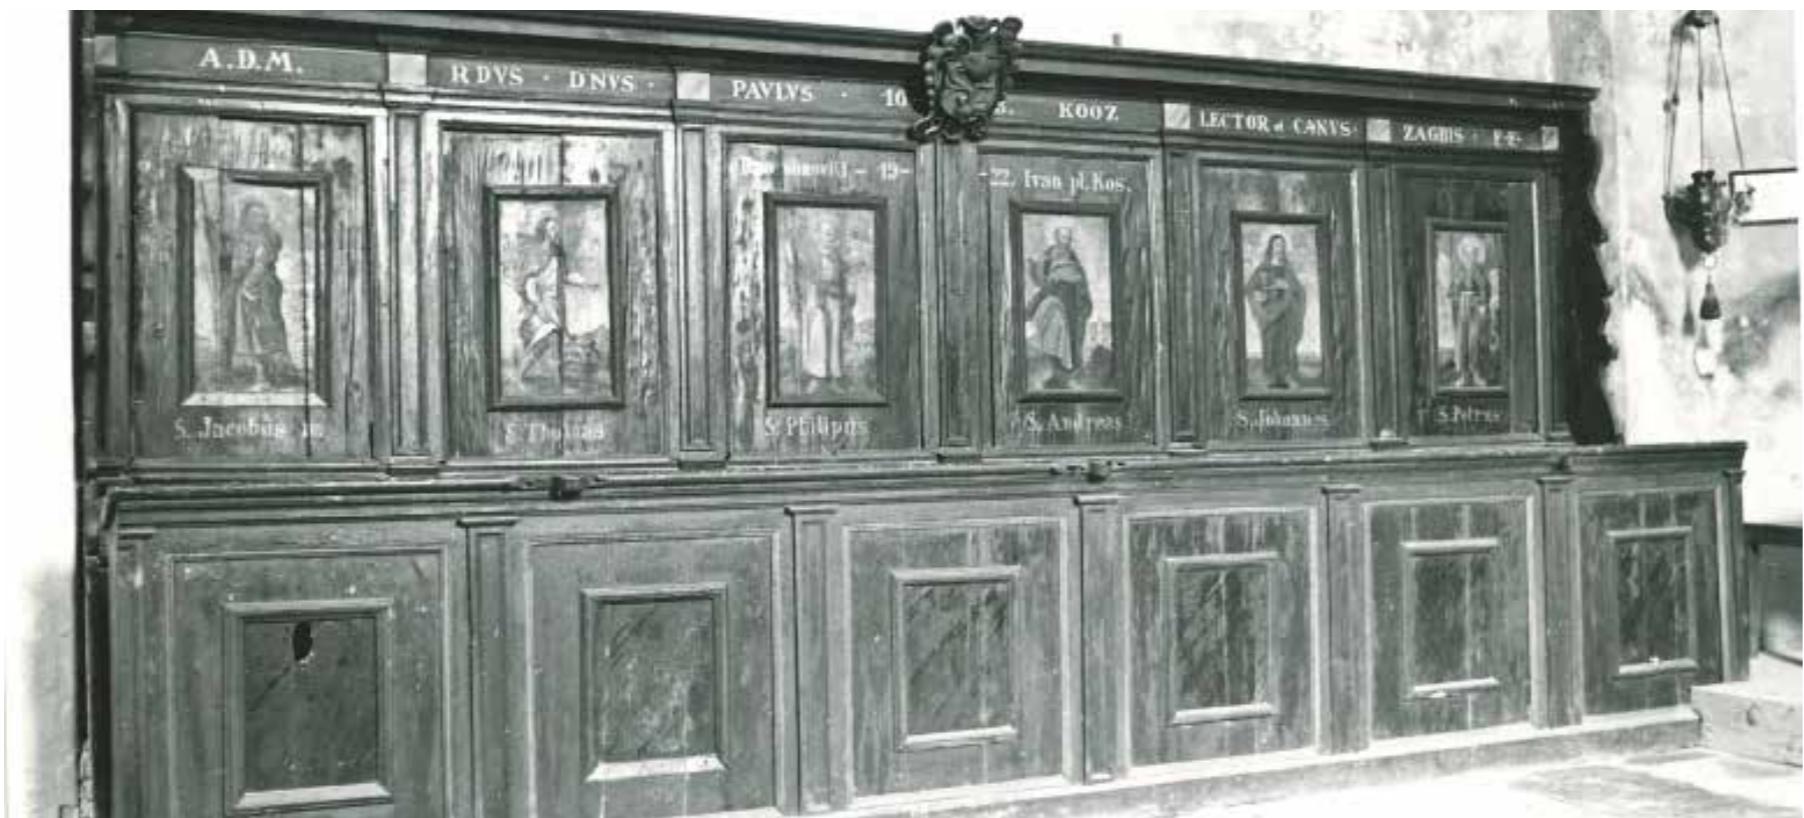
10 Korske klupe, 1683., snimio: Zvonimir Kulundžić, 1982., Fototeka IPU

Osim glavnog oltara, Pavao Kos poklonio je crkvi i korske klupe, o čemu, osim zabilježaka u vizitacijskim izvještajima, svjedoči i natpis koji teče ispod vijenca koji zaključuje naslove sjedala: ADM. RDVS DNVS PAVLS 1683 KOOZ LECTOR ET CANVS. ZAGBIS. U sredini natpisa, između brojki 16 i 83 smješten je kanonikov grb. (sl. 10 i 11) Na štitu grba prikaz je sjedeće figure lava iz koje izvire stablo na kojem

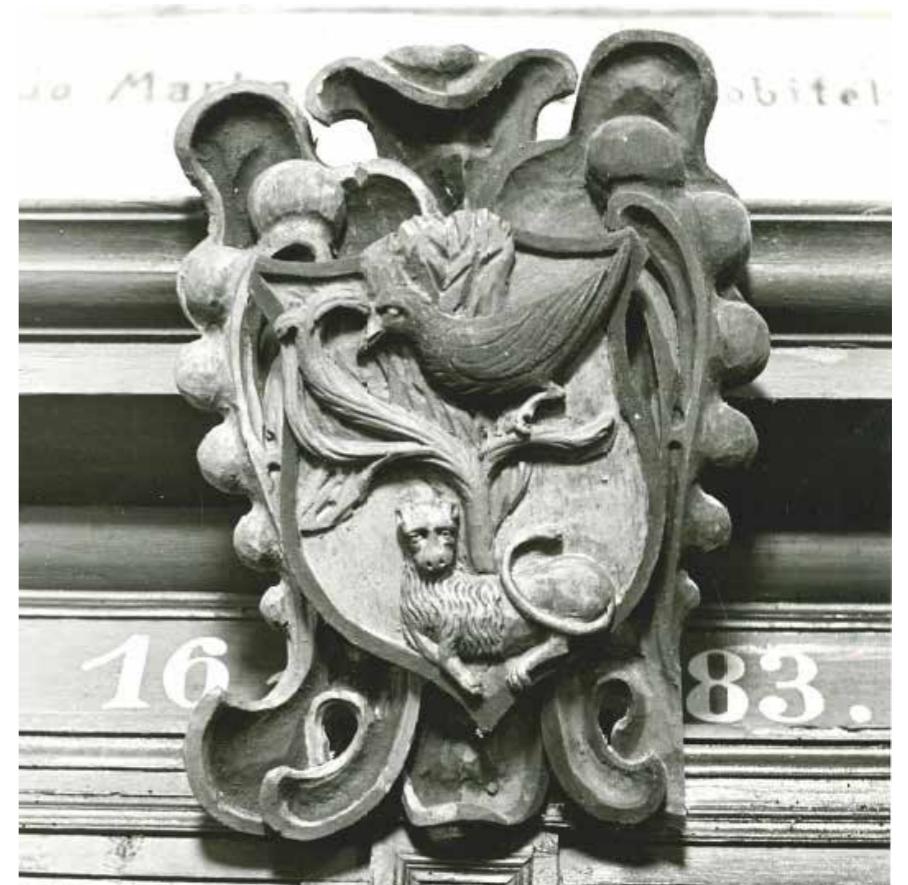
11 Grb kanonika Petra Kosa s korskih klupa, 1683., snimio: Zvonimir Kulundžić, 1982., Fototeka IPU

se nalazi kos. Grb je uokviren hrskavičnim ornamentom s nizom masivnih bobica uz bočne krajeve. Iako su korske klupe nešto kasnijeg nastanka od glavnog oltara, ornamen-tika ovog grba stilski je konzervativnija u usporedbi s kanonikovim grbom koji se nalazio na glavnom oltaru. Korske se klupe spominju u vizitacijama iz 1693., u kojima su opisane kao stolarski radovi, oslikane i ukrašene slikama dvanaestorice svetih apostola, sa slikom dobročinitelja (vjerojatno se misli na kanonikov grb). Danas je sačuvana samo jedna klu-pa sa šest sjedala i slikama šestorice apostola na naslonima:

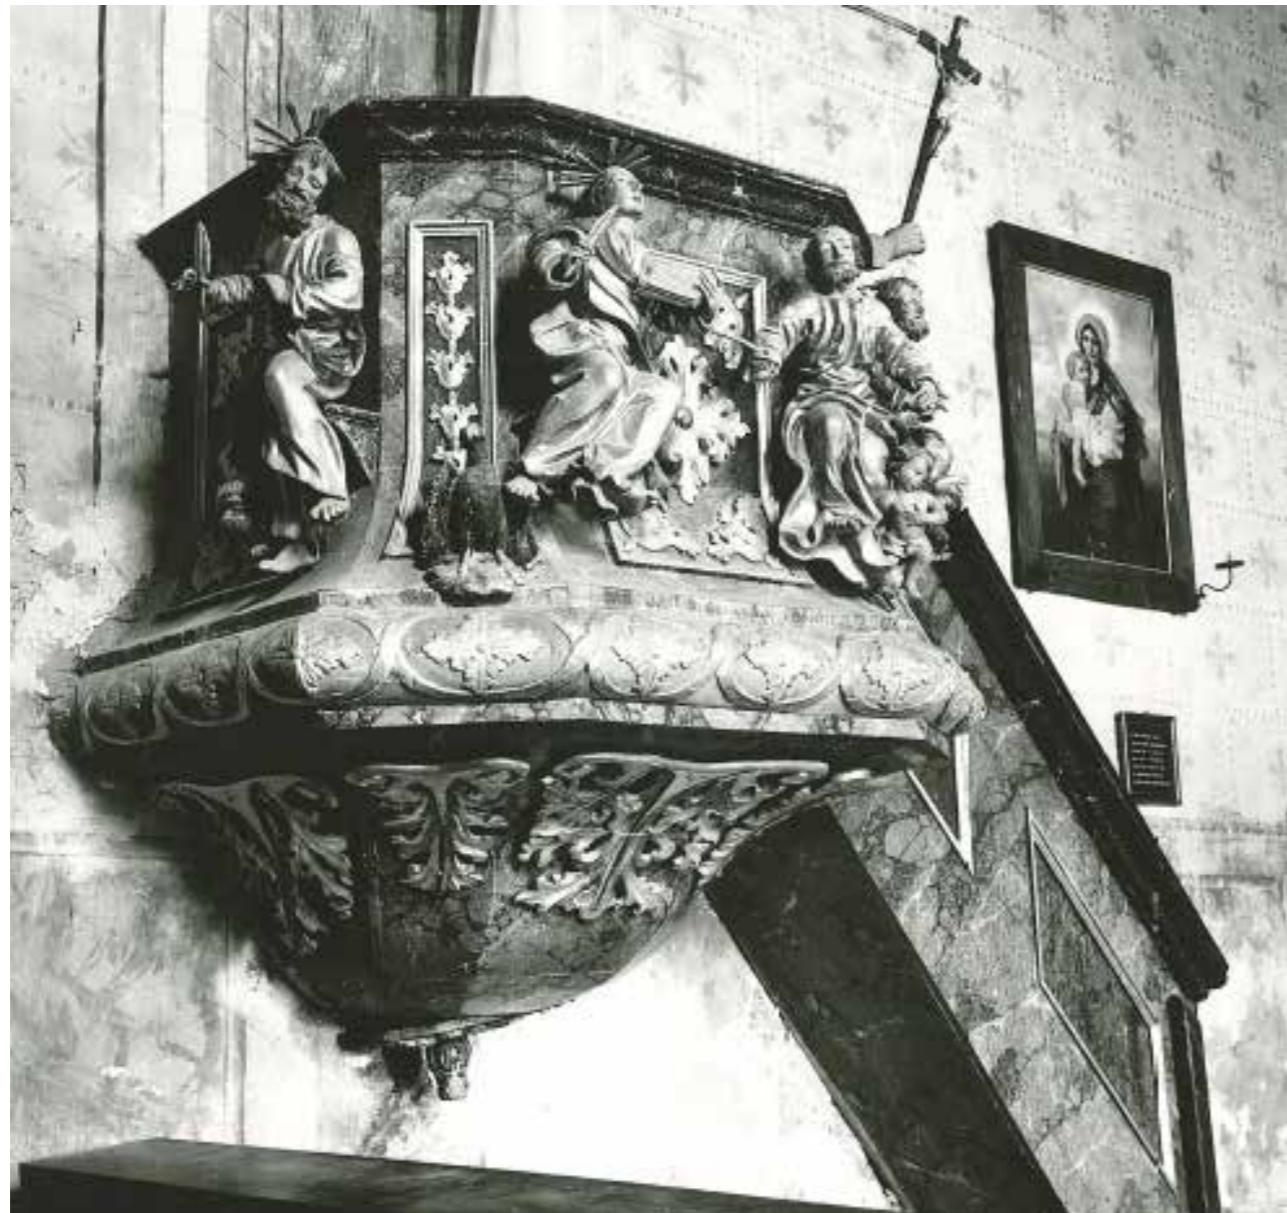
12 Govornica propovjedaonice, 1742., snimila: Doris Baričević, 1962., Fototeka IPU

13) Vizitator ističe raskošni izgled propovjedaonice koja je rad stolara i kipara. Imala je baldahin, obojena je, pozlaćena i oslikana, a spominje se i slika sv. Nepomuka na sjevernom zidu, koja je, smještena između govornice i baldahina, i danas vidljiva. Bilježi se također da je izrađena troškom crkve te postavljena dosta visoko na sjevernom zidu crkve.

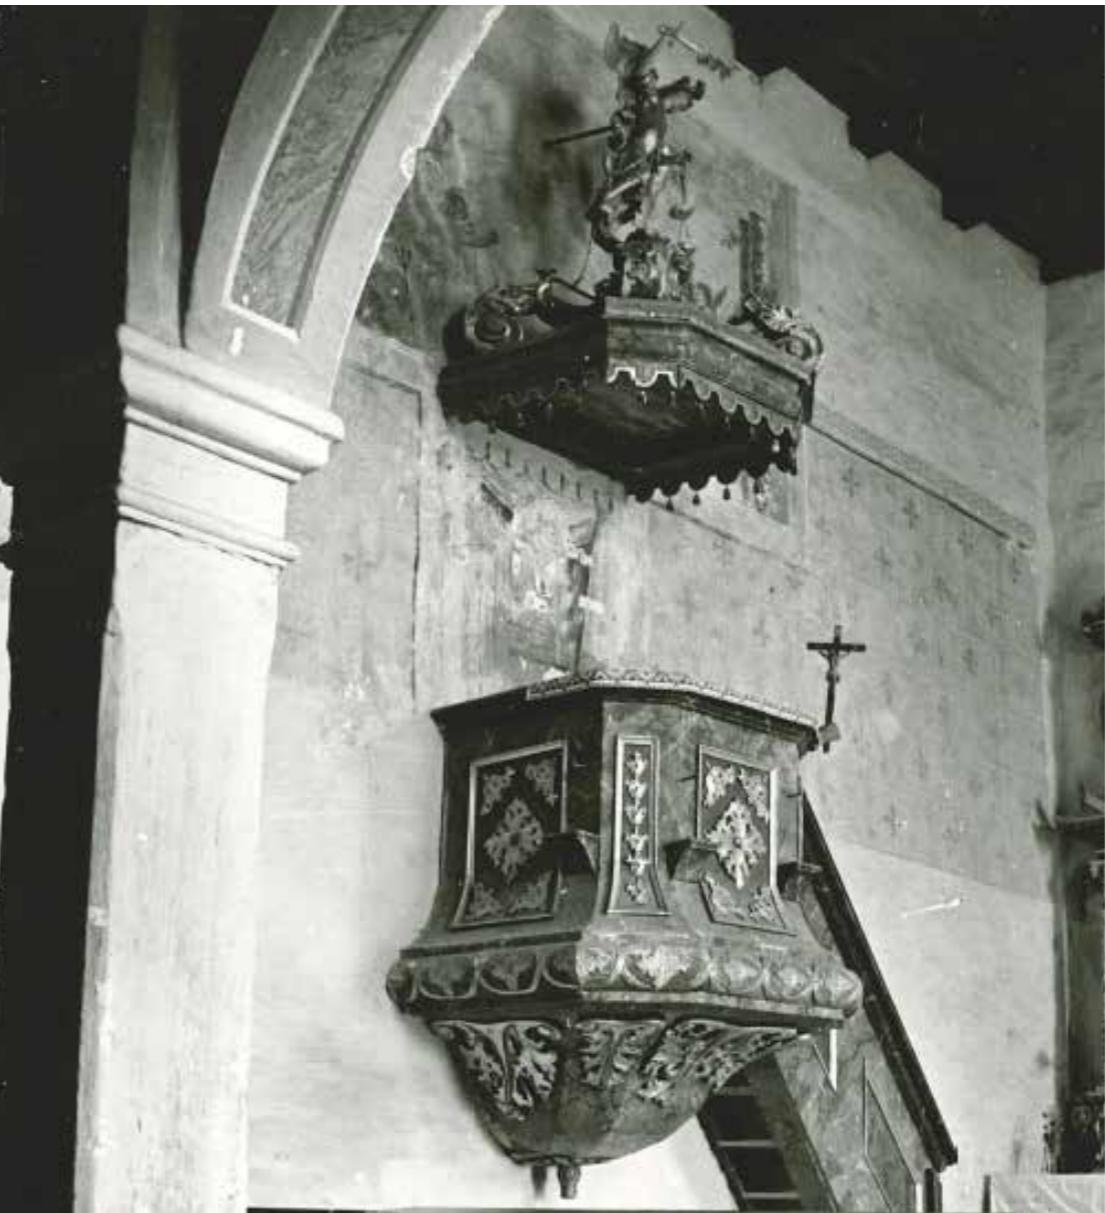
13 Propovjedaonica i vjerničke klupe, snimio: Zvonimir Kulundžić, 1982., Fototeka IPU

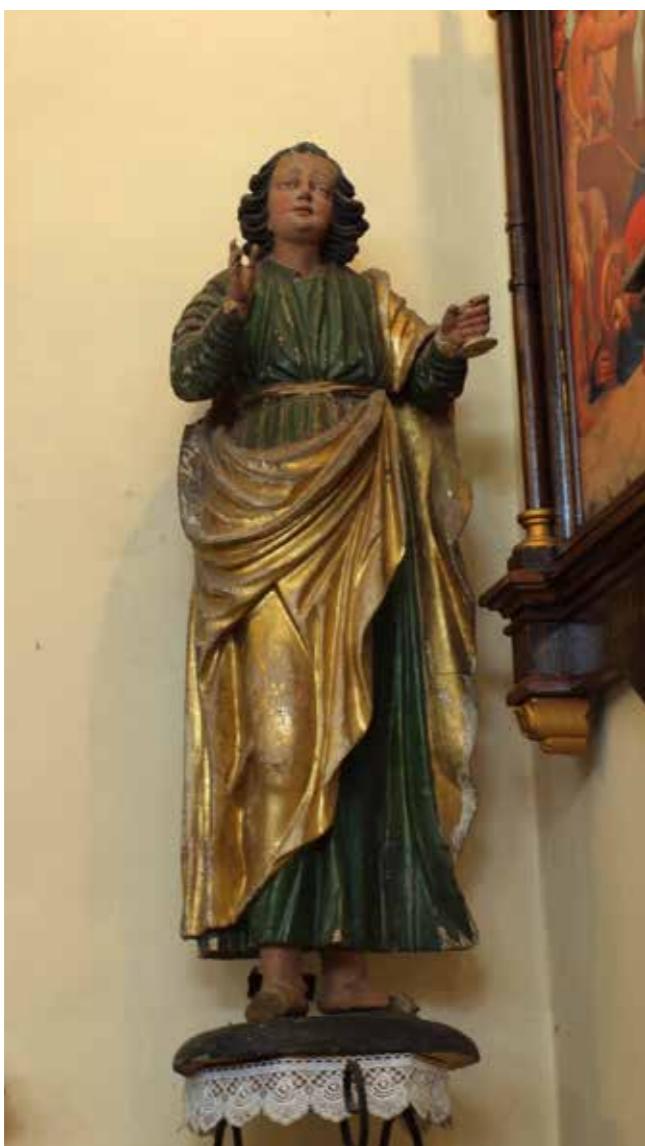
14 Kip sv. Ivana evanđelista s oltara Blažene Djevice Marije, sekundarni smještaj u župnoj crkvi sv. Franje Ksaverskog, Muzej Prigorje (dokumentacija GZZZSK)

sv. Ane Trojne i sv. Magdalene s lijevog bočnog oltara bili su smješteni u svetište župne crkve.<sup>24</sup> (sl. 14–19) Tri desetljeća nakon toga, 2012., Hrvatski restauratorski zavod oba-

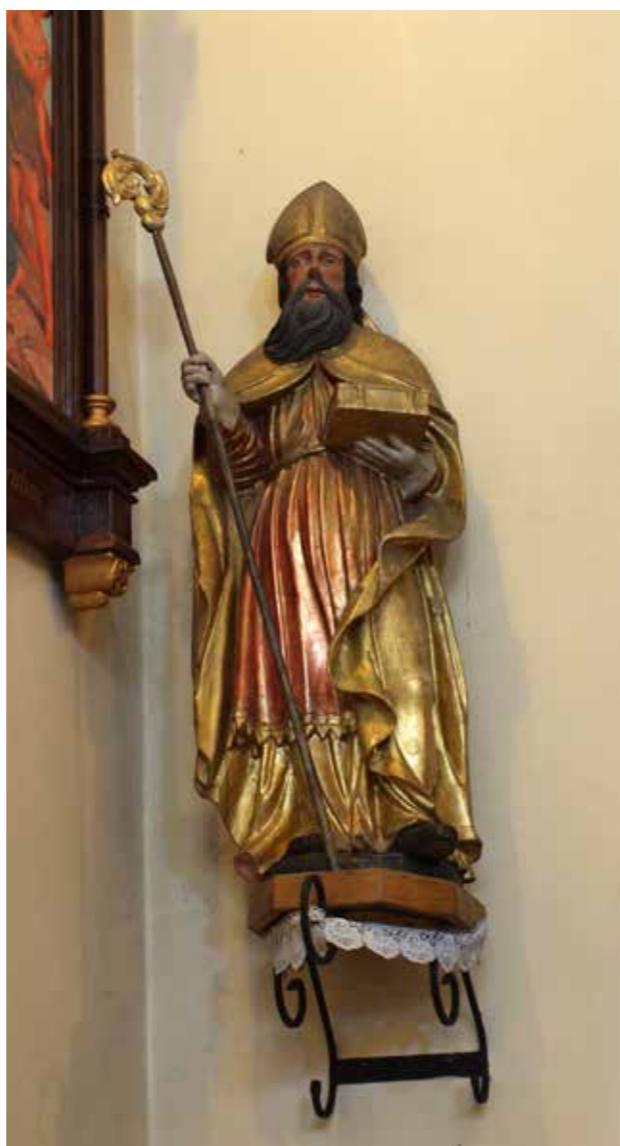
15 Kip sv. Nikole s oltara Blažene Djevice Marije, sekundarni smještaj u župnoj crkvi sv. Franje Ksaverskog, Muzej Prigorje (dokumentacija GZZZSK)

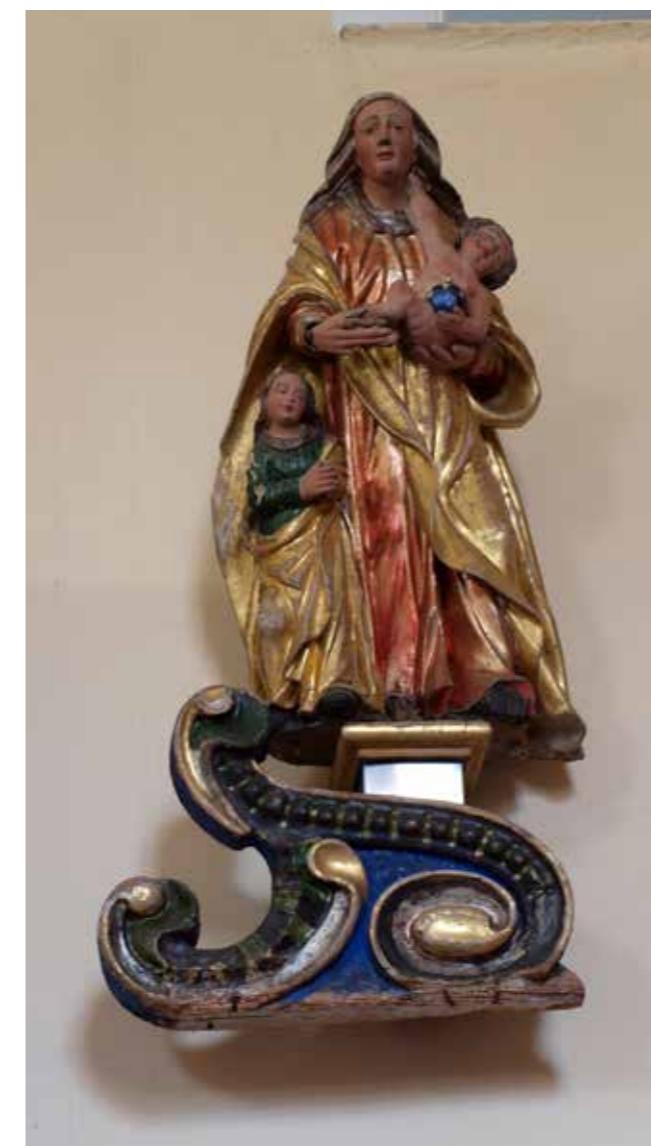
16 Kip sv. Ane Trojne s oltara Blažene Djevice Marije, sekundarni smještaj u župnoj crkvi sv. Franje Ksaverskog, Muzej Prigorje (dokumentacija GZZZSK)

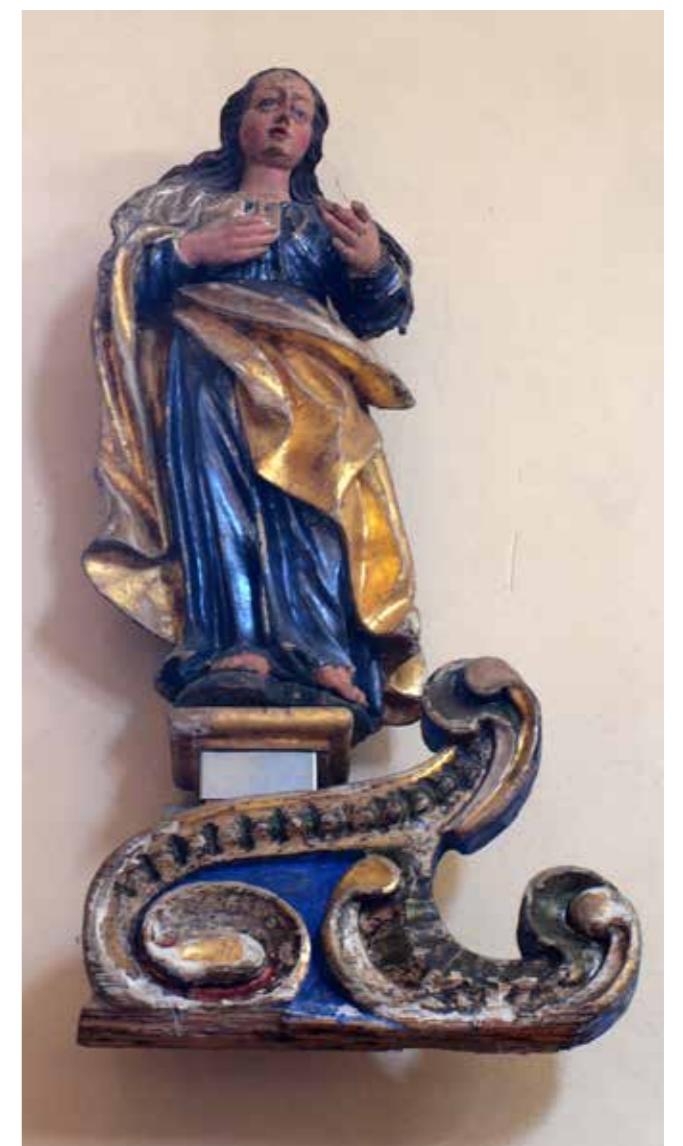
17 Kip sv. Marije Magdalene s oltara Blažene Djevice Marije, sekundarni smještaj u župnoj crkvi sv. Franje Ksaverskog, Muzej Prigorje (dokumentacija GZZZSK)

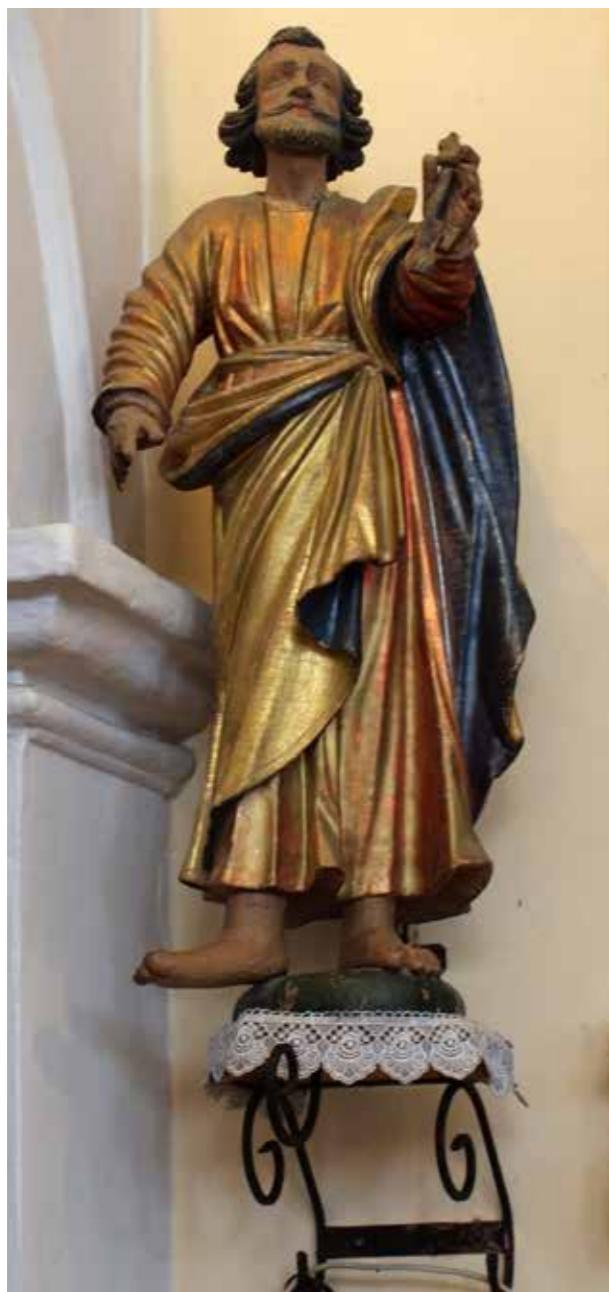
18 Kip sv. Petra s glavnog oltara, sekundarni smještaj u župnoj crkvi sv. Franje Ksaverskog, Muzej Prigorje (dokumentacija GZZZSK)

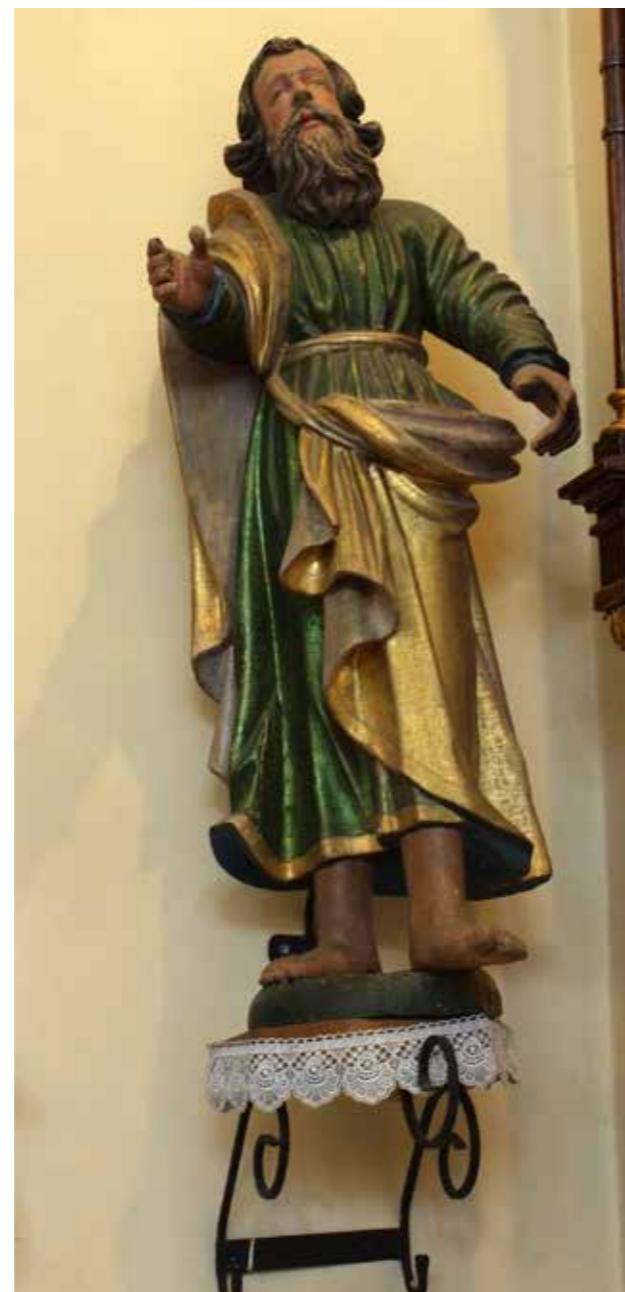
19 Kip sv. Pavla s glavnog oltara, sekundarni smještaj u župnoj crkvi sv. Franje Ksaverskog, Muzej Prigorje (dokumentacija GZZZSK)

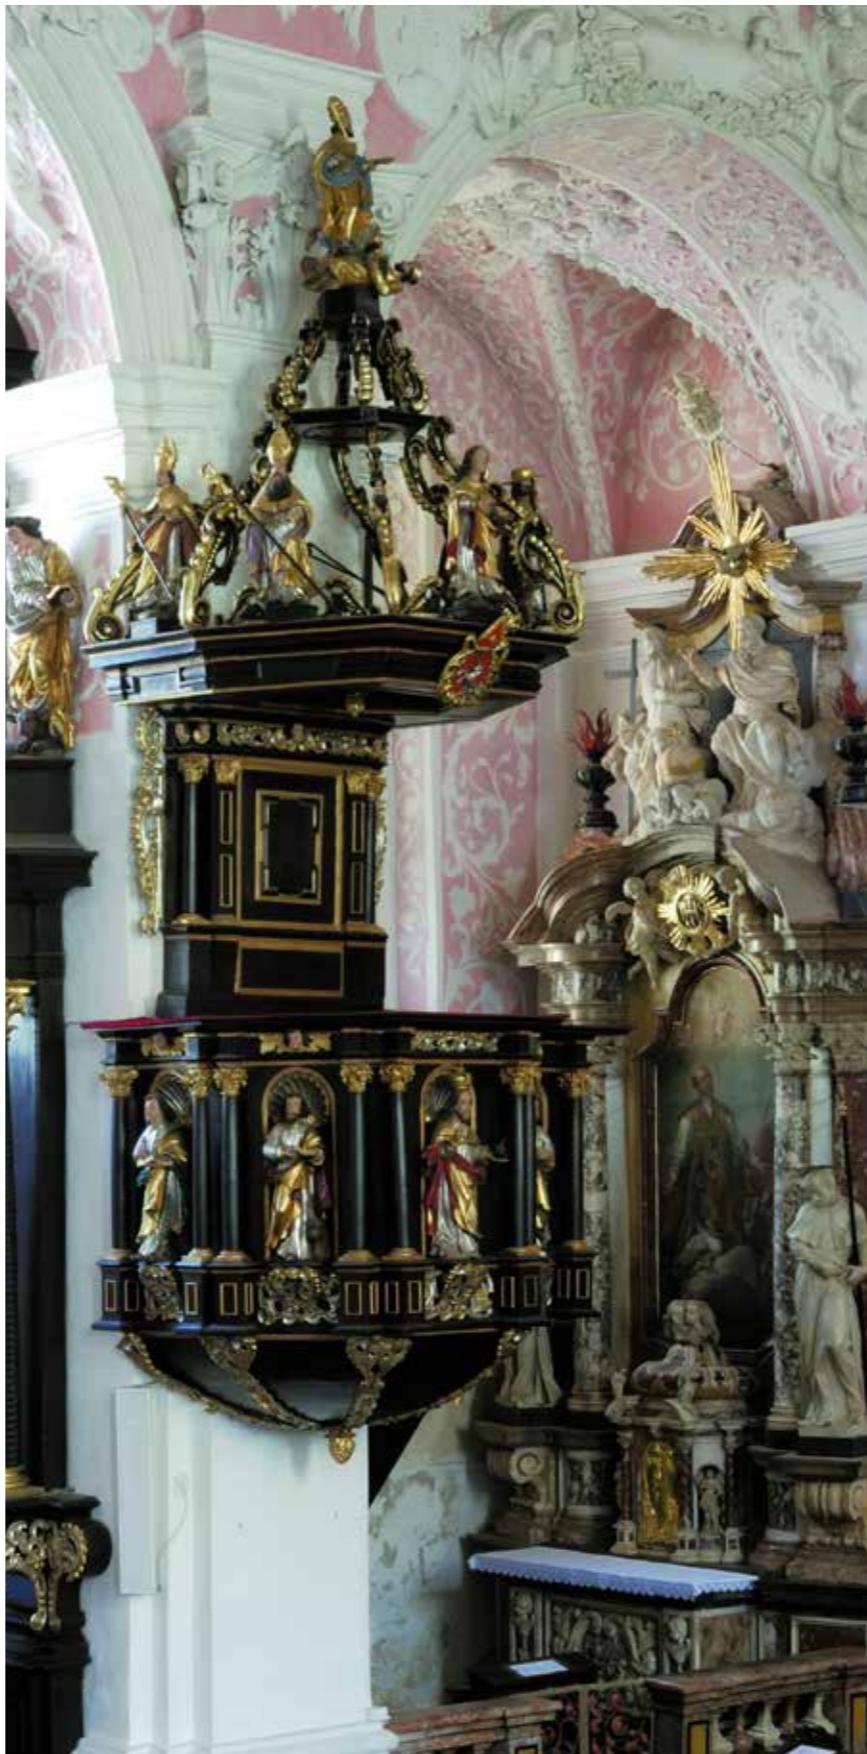
22 Zagreb, akademска crkva sv. Katarine, propovjedaonica, 50-e godine 17. stoljeća, snimio: Mario Braun, Fototeka IPU
