# SKLOP KRŠĆANSKE ADVENTISTIČKE CRKVE

PRILAZ GJURE DEŽELIĆA 77, ZAGREB

VALORIZACIJA KULTURNO-POVIJESNIH VRIJEDNOSTI  
POSTOJEĆIH ZGRADA

KONZERVATORSKA STUDIJA

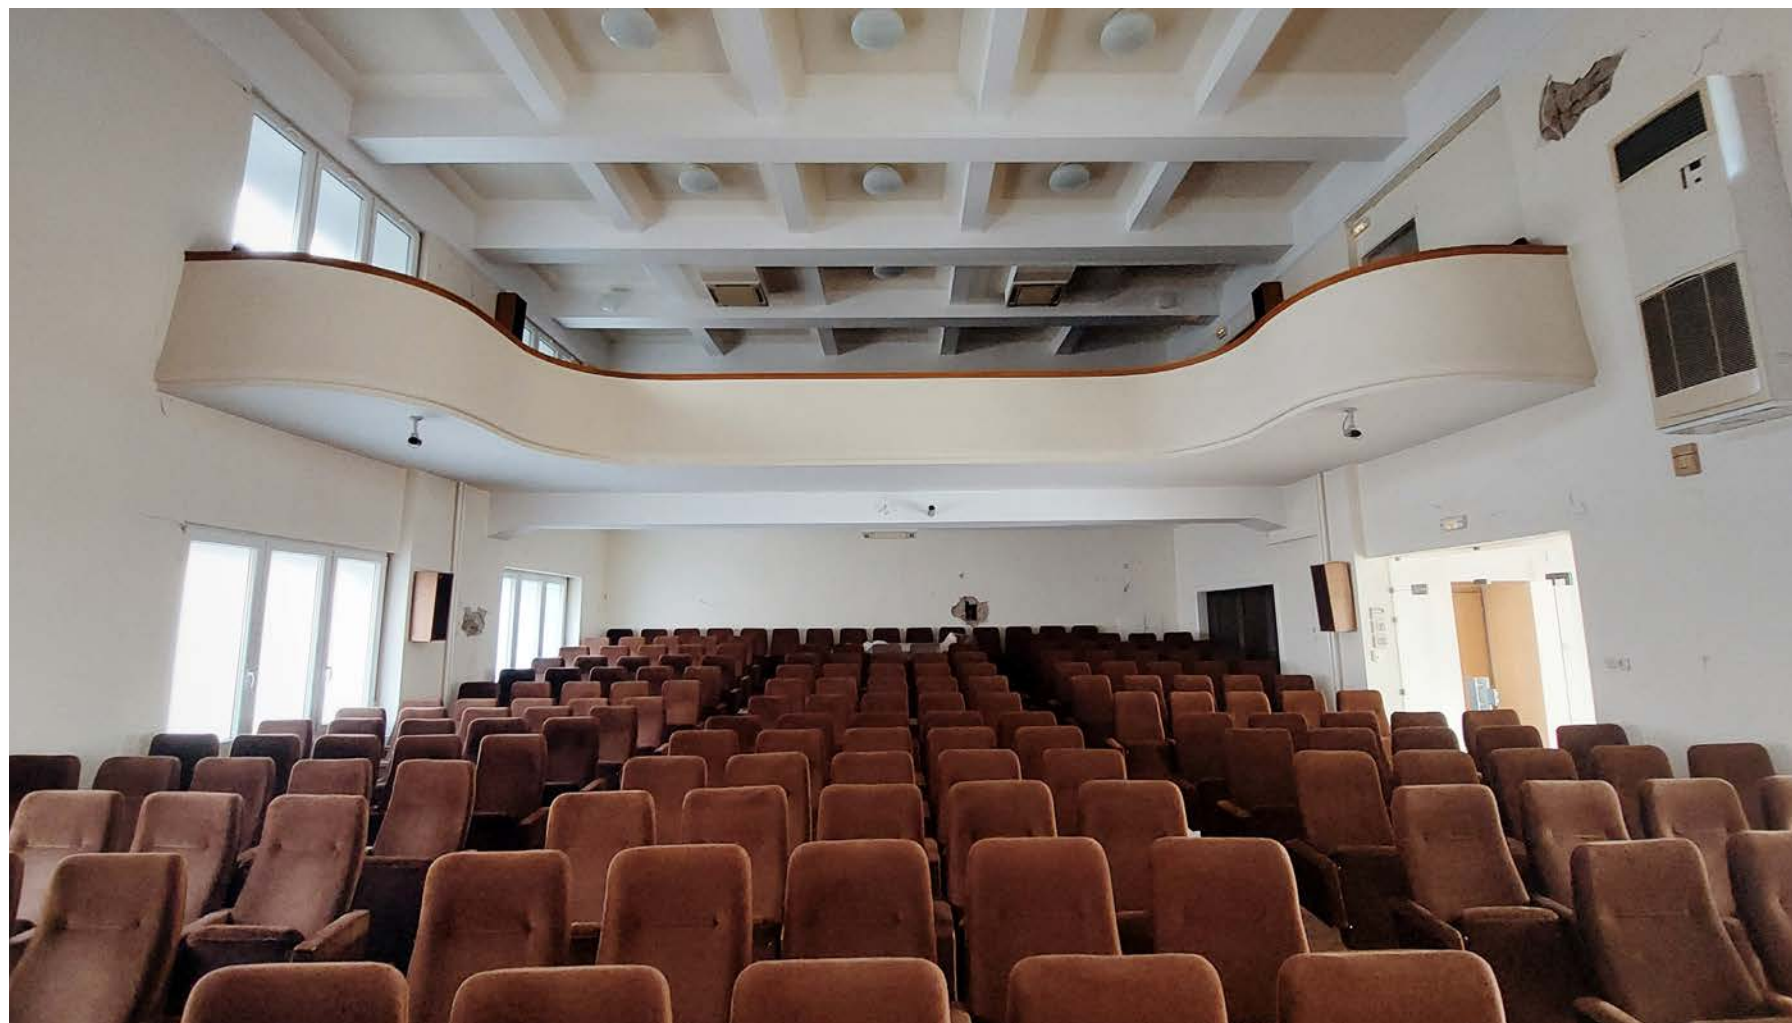
Sl. 11. Dvoetažna dvorana za bogoslužje s galerijom

Zgrada se koristi kao niz uredskih prostora na etaži visokoga prizemlja, na prvom i drugom katu je prostor velike crkvene dvorane (Sl. 11.), treći kat i potkrovlje recentnije su korišteni kao stambeni, dok je u suterenu smješten poslovno-skladišni prostor. Od svih etaža, danas se aktivno koristi tek visoko prizemlje.

Cijeli volumen prvoga i drugoga kata zauzima povećća dvorana s galerijom na istočnoj, a oltarnim podijem na zapadnoj strani (19. i 20.), kojoj se pristupa pretprostorom s garderobom (Sl. 21.). Dvorana je osvijetljena s obje strane, a na drugome katu otvorena većim prozorom u dječju igraonicu (Sl. 21.) u prigradenim istacima s dizalom i stubištem (Sl. 22. i 23.). S lijeve i desne strane oltarnoga podija nalaze se drvene propovjedaonice, s drvom obloženim začelnim zidom. Kasetirani strop zaključuje cijelu dvoranu. Na trećem i četvrtom katu, prostor je podijeljen u po dvije stambene jedinice (Sl. 24. i 25.).

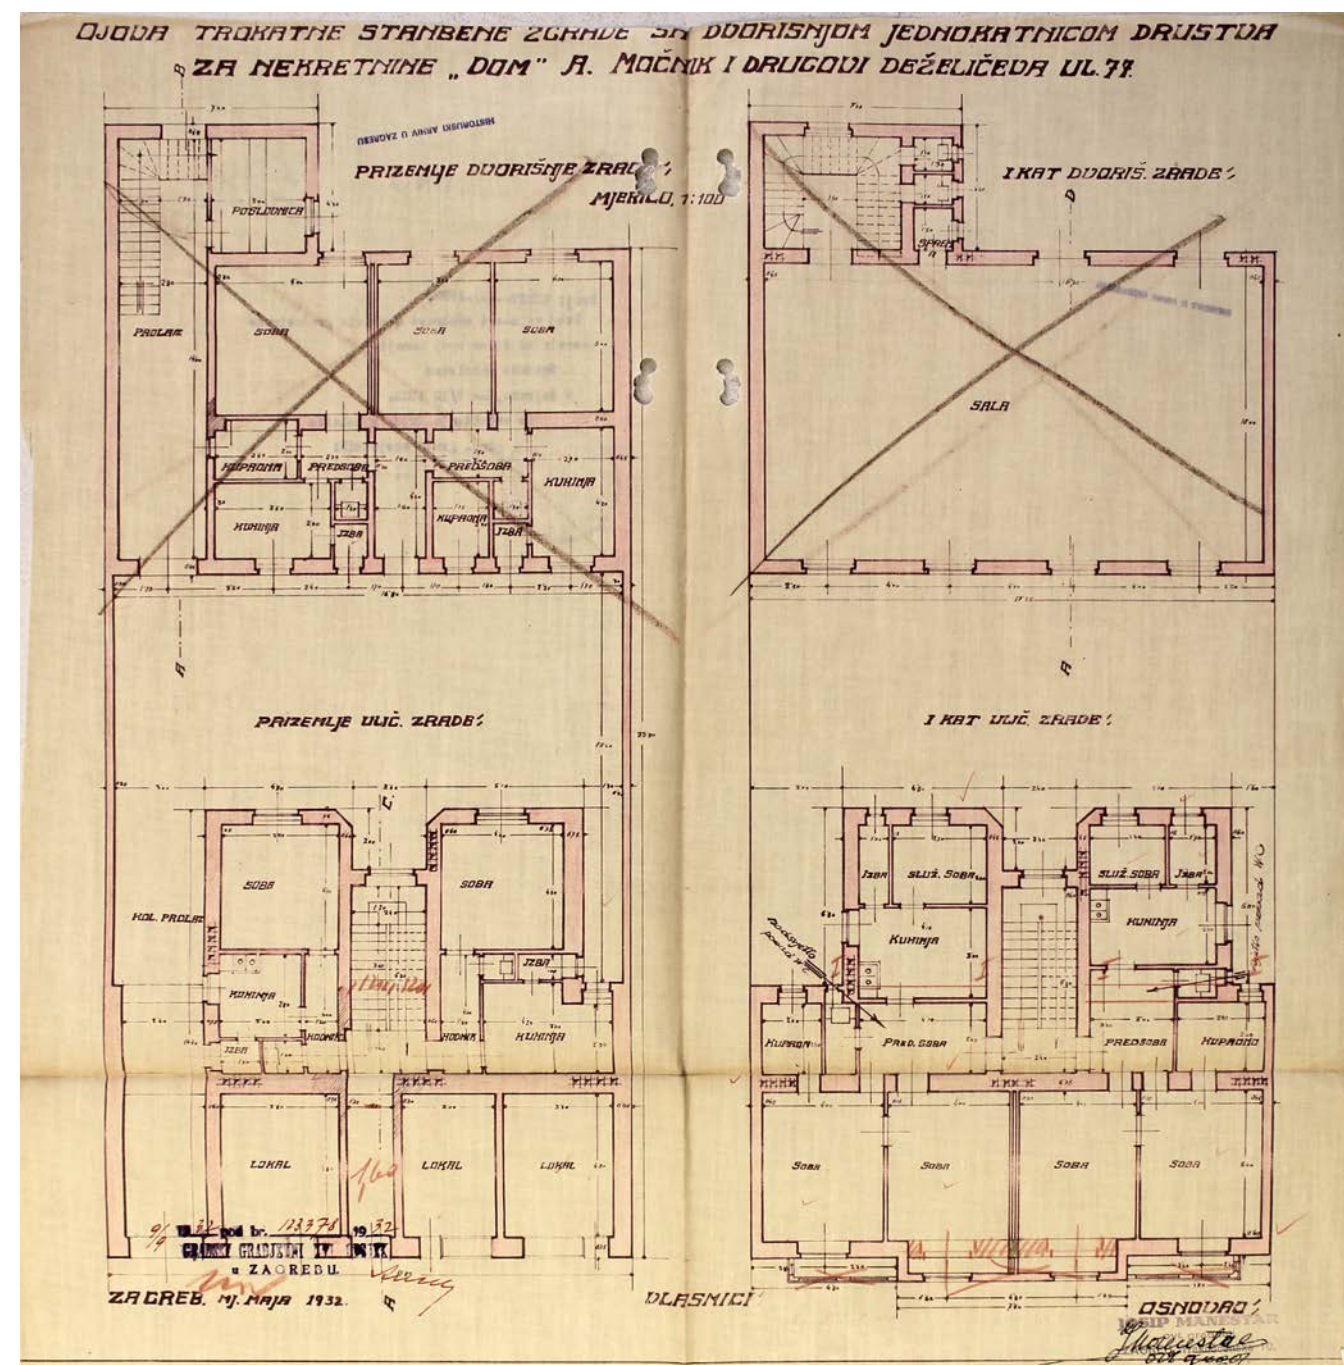
Sl. 46. Projekt za stambenu trokatnicu i dvorišnu jednokatnicu s dvoranom, prizemlje i prvi kat, Josip Manestar, svibanj 1932. (DAZG)

Uslijed porasta broja članova, za Schillingera i Močnika kao naručitelje je ovlaštenu graditelj Josip Manestar u svibnju 1932. godine izradio projekt trokatne stambene zgrade kojoj bi u dvorištu bila pridružena i jednokatnica s dvoranom za bogoslužje (Sl. 46.–50.). Josip Manestar bio je

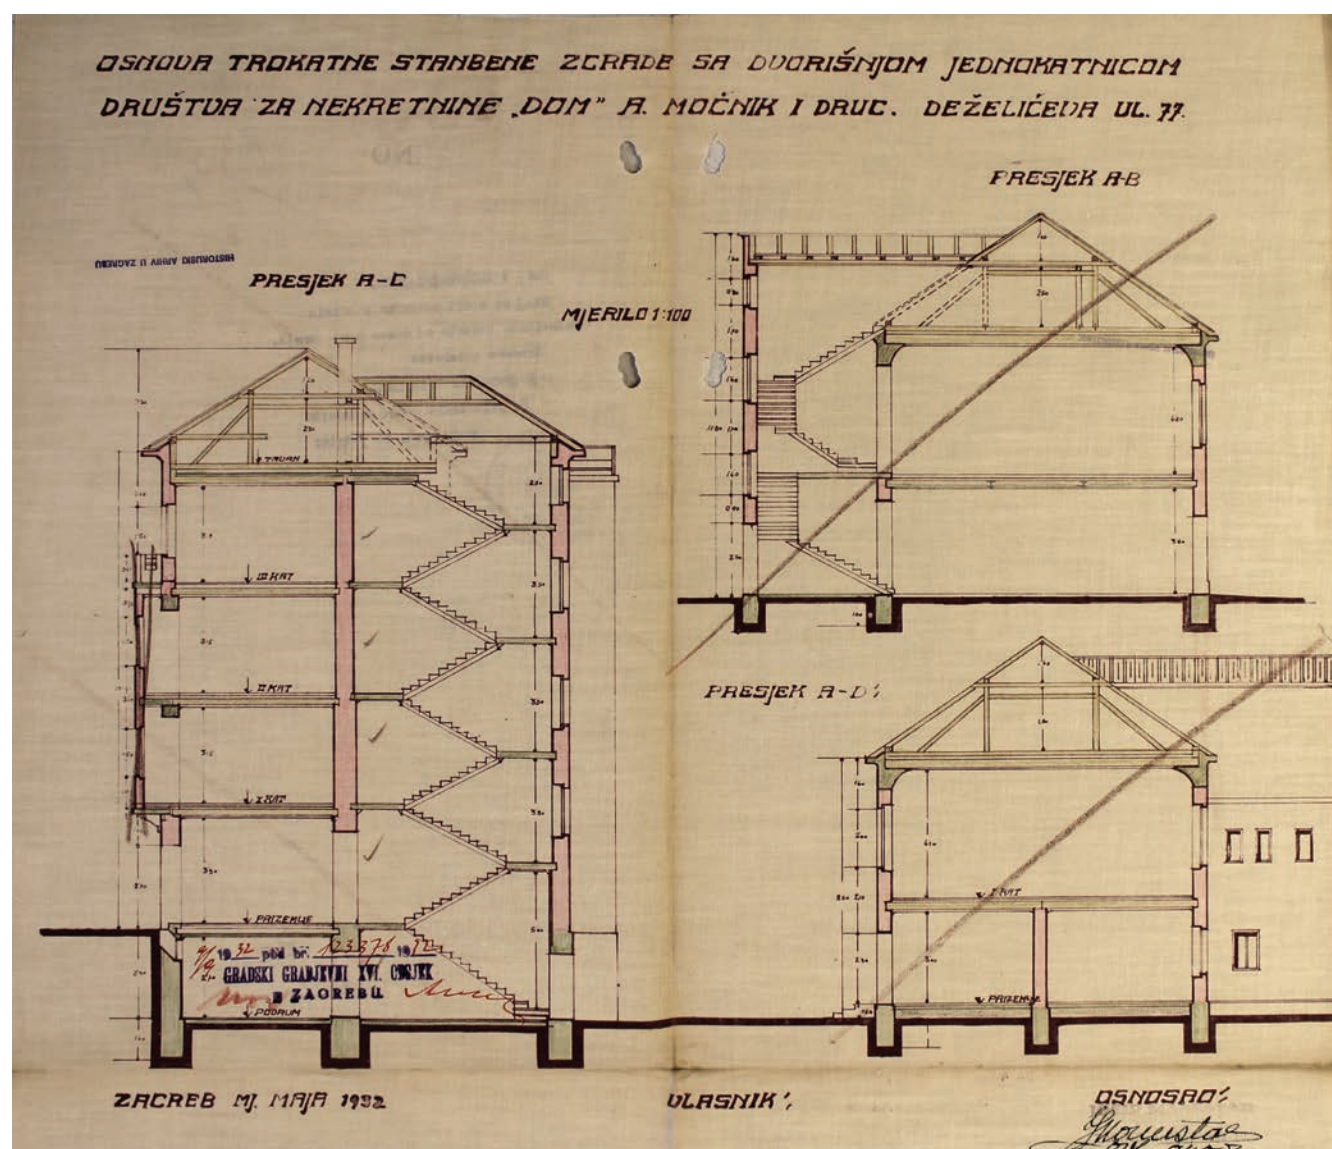
Sl. 49. Projekt za stambenu trokatnicu i dvorišnu jednokatnicu s dvoranom, presjeci, Josip Manestar, svibanj 1932. (DAZG)

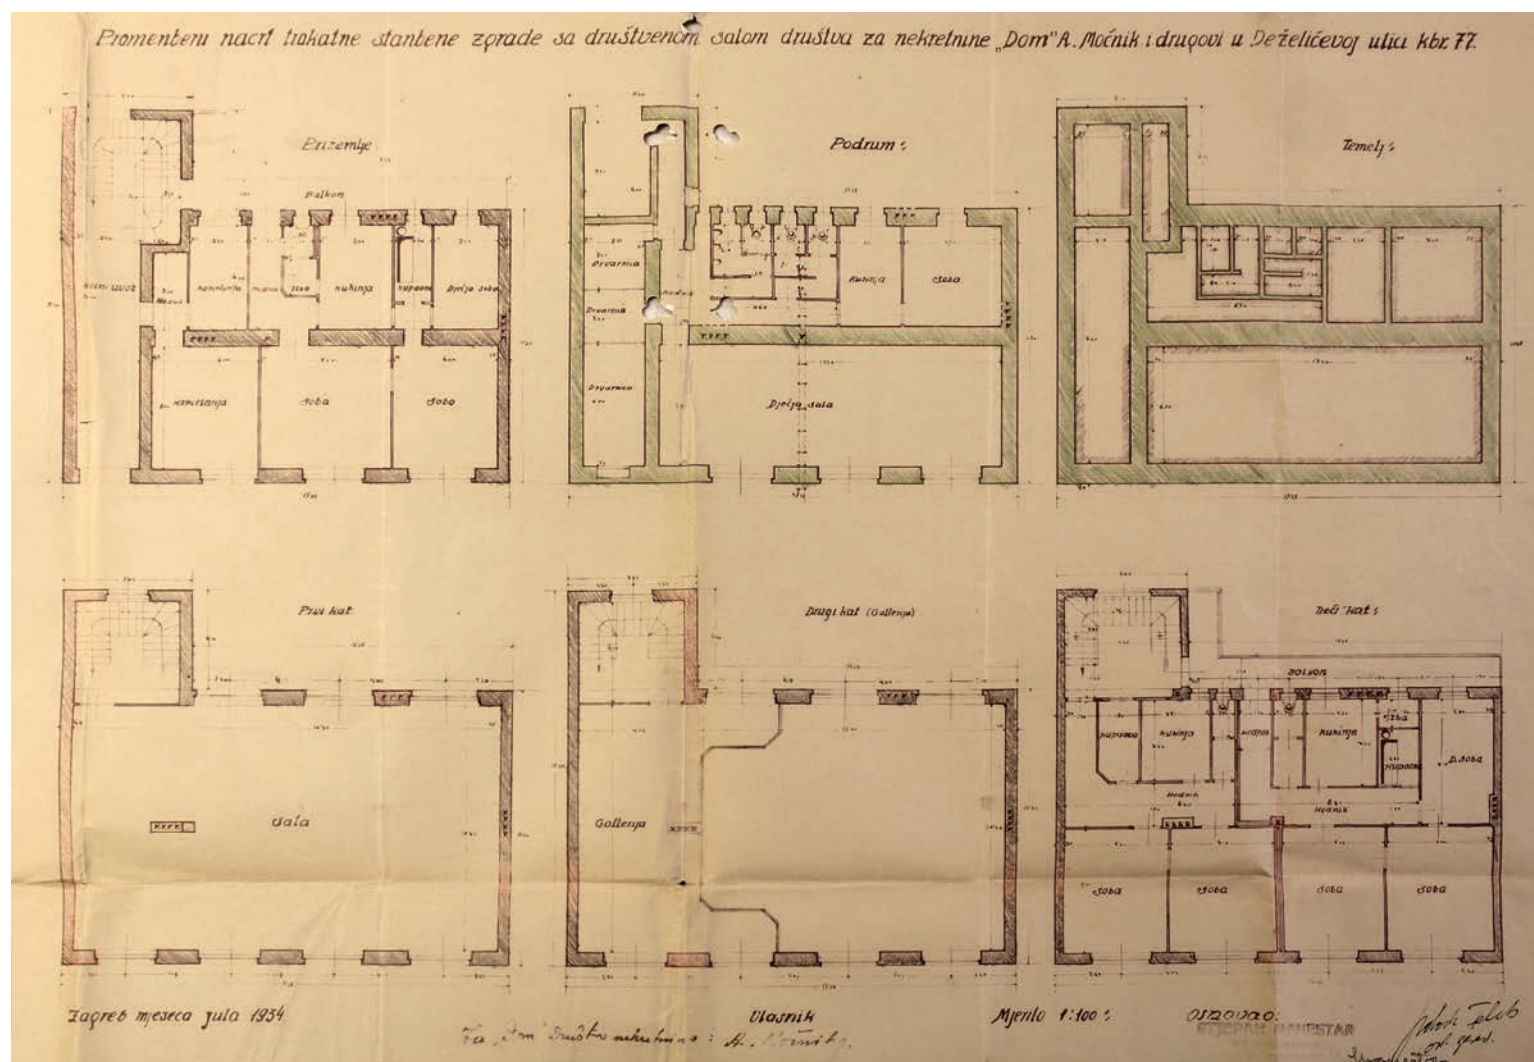
Sl. 55. Projekt za poslovno-stambenu trokatnicu s dvoranom, tlocrti, Stjepan Manestar i Feliks Svoboda, srpanj 1934. (DAZG)

U srpnju 1934. prethodni su projekt Josipa Manestra doradili njegov brat, majstor zidar Stjepan Manestar, i graditelj Feliks Svoboda.<sup>2</sup> Po narudžbi Albina Močnika, izradili su projekt koji u glavnu, uličnu trokatnicu integrira obje ranije projektirane građevine, ali uz određene izmjene komunikacija i sadržaja (Sl. 55. i 56.). Pa tako novi projekt iz prethodnog projekta za dvorišnu zgradu preuzima prostor kolne veže sa stubištem u začelju, kao i dvoranu na katu, koja je sada projektirana kao dvoetažna s galerijom. Uz ulicu u prizemlju više nije projektiran niz lokala s glavnim ulazom u zgradu, već je u prizemlju predviđen poslovni dio s dva ureda (većim orijentiranim prema ulici a manjim prema dvorištu), kojemu se pristupa bočno iz veže, dok bi zapadni dio prizemlja bio stamben (s dvije veće sobe orijentirane prema ulici, a ostatkom stana prema dvorištu) te bi se tom dijelu pristupalo galerijski, s balkonskog hodnika vezanog na stubište. S balkonskog hodnika bi se na isti način, samo dvama stambenim jedinicama, pristupalo i na razini trećega kata. U suterenu je pritom planiran prostor dvorane za djecu s pripadajućim sadržajima, i drvarnice ispod veže. Dio projekta koji prikazuje ulično pročelje dispozicijom osi i otvora te ukupnim oblikovanjem odgovara izvedenom stanju.

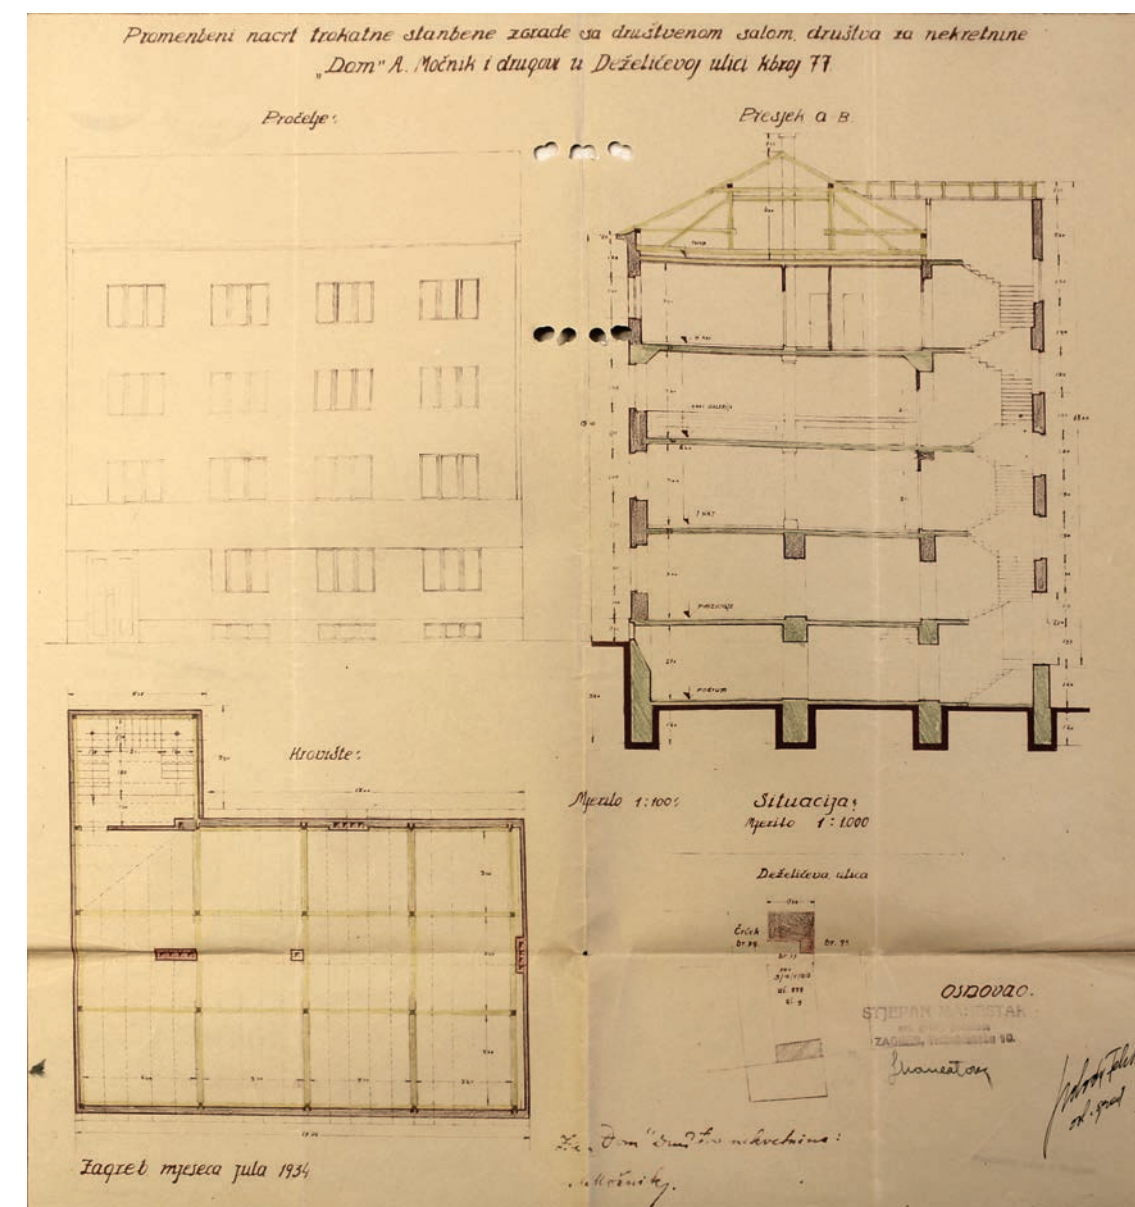
Sl. 56. Projekt za poslovno-stambenu trokatnicu s dvoranom, ulično pročelje, poprečni presjek i tlocrt krovišta, Stjepan Manestar i Feliks Svoboda, srpanj 1934. (DAZG)

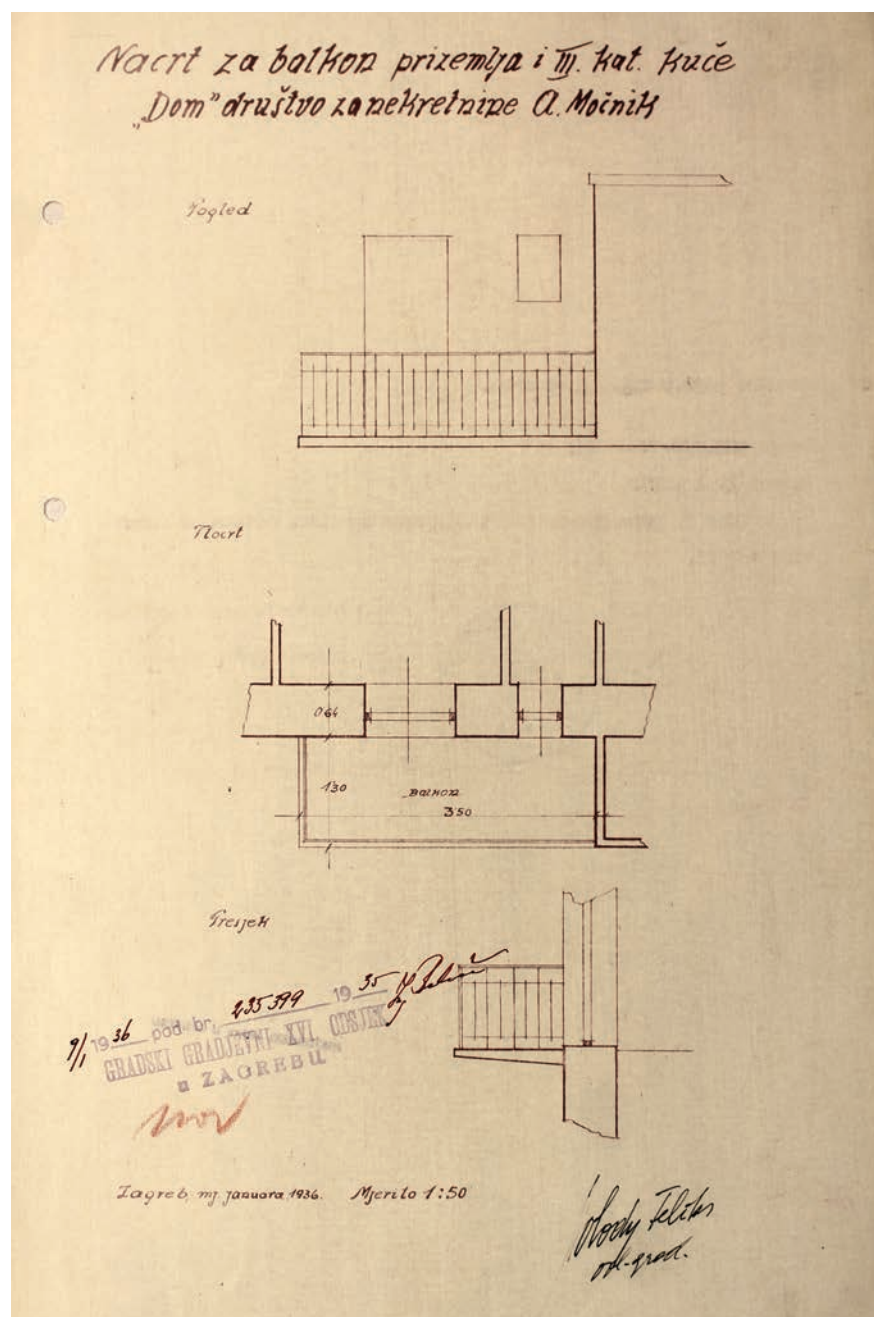
Sl. 59. Projekt za izvedbu balkona na trećem katu stambeno-poslovne trokatnice s dvorišne strane, pogled, tlocrt i presjek, Feliks Svoboda, siječanj 1936. (DAZG)
