Prilog dokumentaciji o gotičkoj sakralnoj arhitekturi u sjevernoj Hrvatskoj

Ljiljana Nikolajević

Contribution to the Documentation on the Gothic Sacral Architecture in Northern Croatia

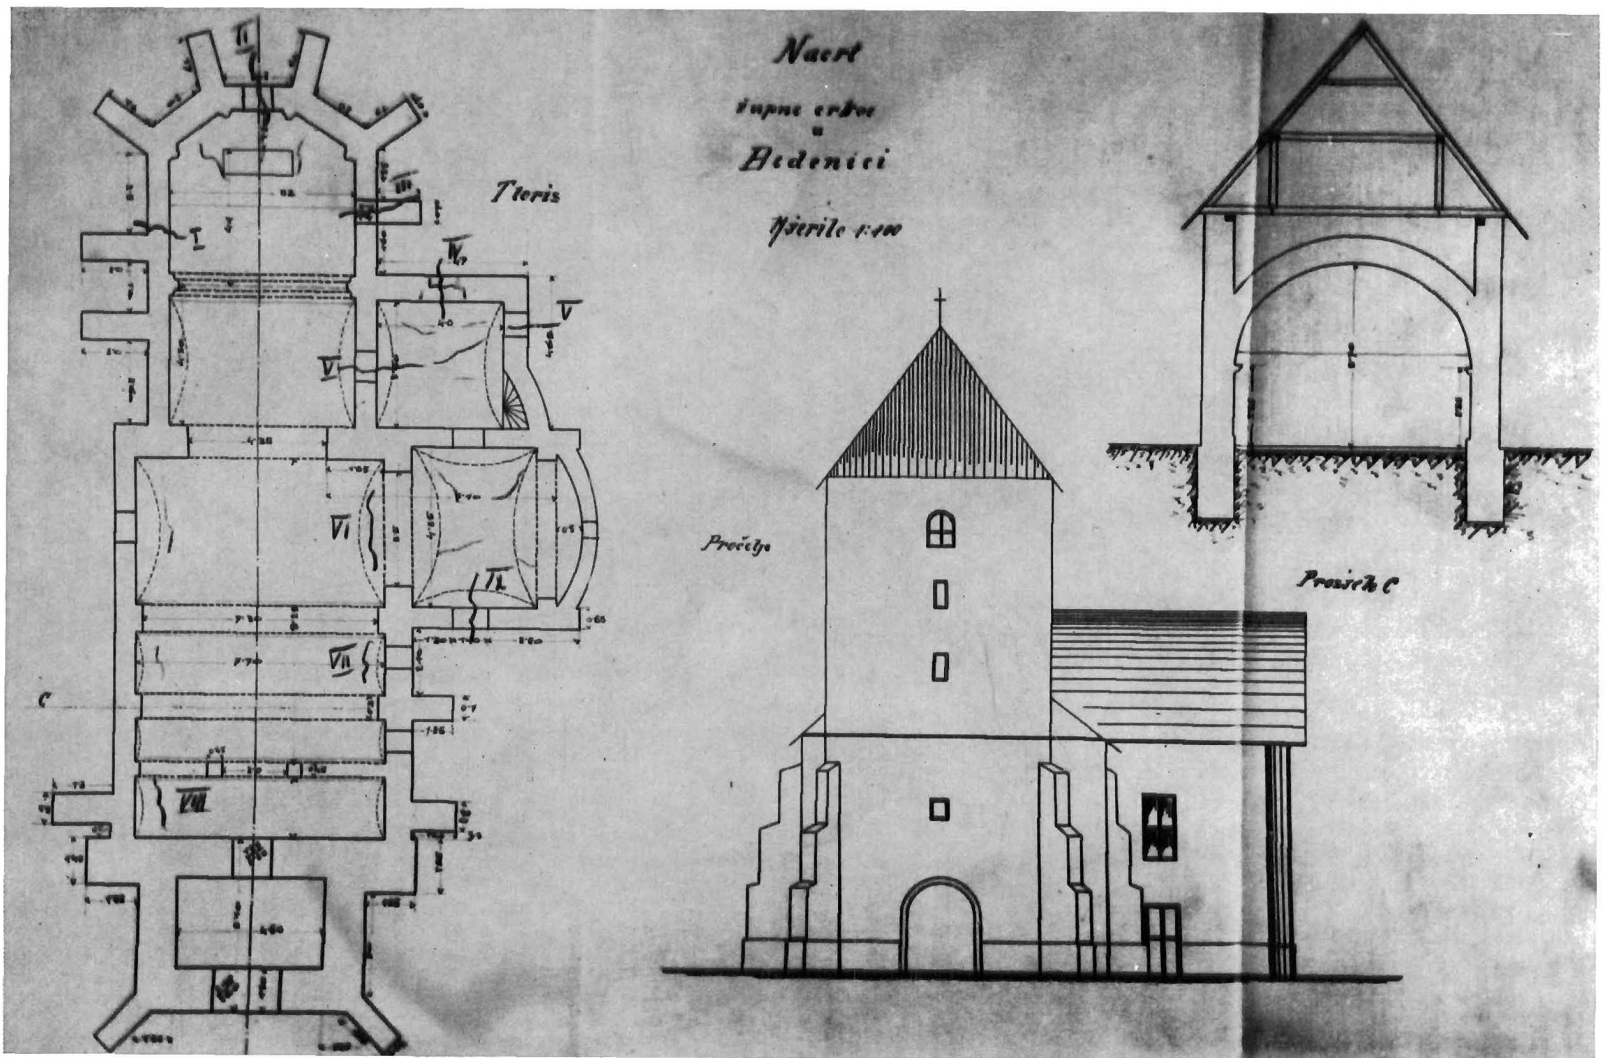
Bedenica, crkva Svih Svetih, tlocrt, pročelje i presjek

Bedenica, Church of St. Trinity, groundplan, façade and cross-section

Bedenica, crkva Svih Svetih; nekada se župa zvala Maroch i spominje se u popisu župa zagrebačke biskupije od god. 1334.¹ Nacrt se nalazi među spisima Građevnog odsjeka Odjela za bogoštovlje i nastavu pod brojem 5757 iz god. 1902. i pod br. I-2075/6 1906. Nacrt je u mjerilu 1 : 100 crtan tušom na paus papiru, a na njemu je tlocrt crkve, pročelje i presjek.

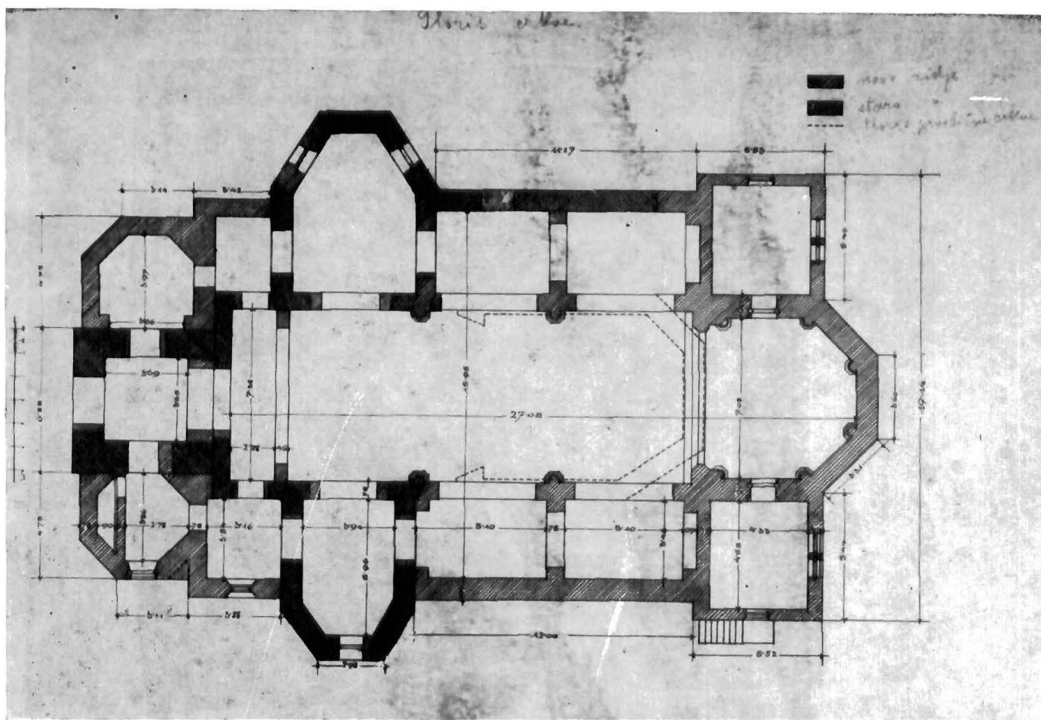
Desinić, crkva sv. Jurja, tlocrt crkve sa oznakama novog zida, starog zida i prvobitnog zida crkve

Desinić, Church of St. Juraj, groundplan of church with markings of new walls, old walls and original walls of the church

Desinić, crkva sv. Jurja obnovljena je na početku 20. st. Nacrt je potpisao Vinko Rauscher, bez oznake su godine, a u Državnom arhivu, u zbirci nacrti, nalaze se pod brojem 63.

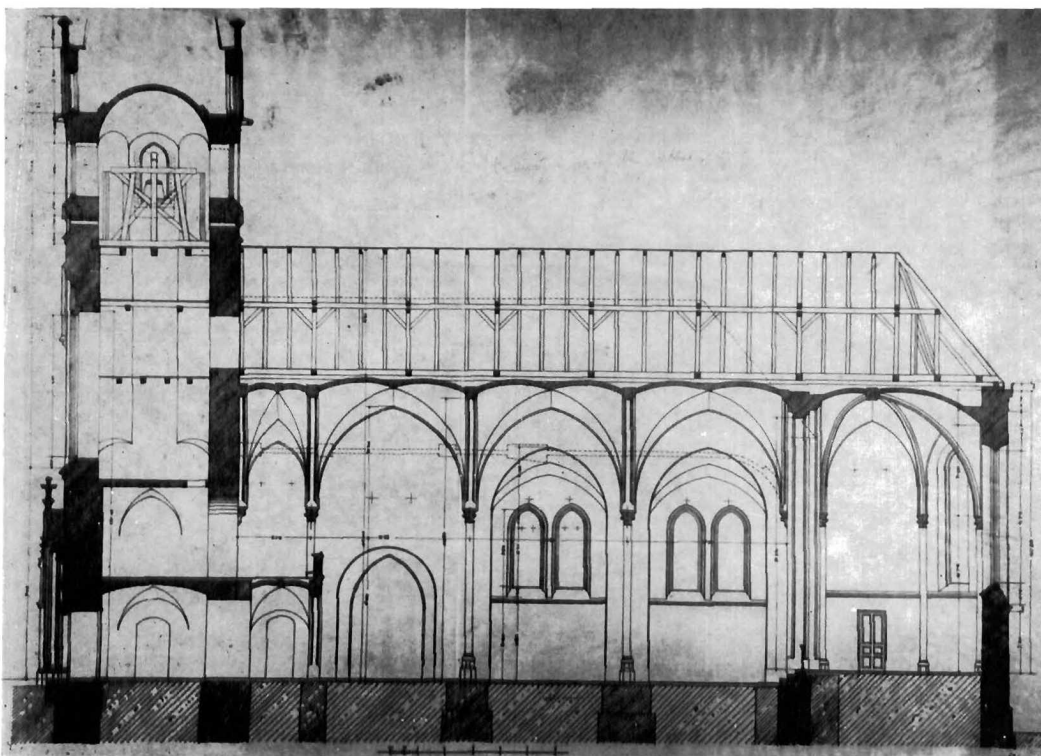
Desinić, crkva sv. Jurja, poprečni presjek crkve
Desinić, Church of St. Juraj, transverse cross-section of the church

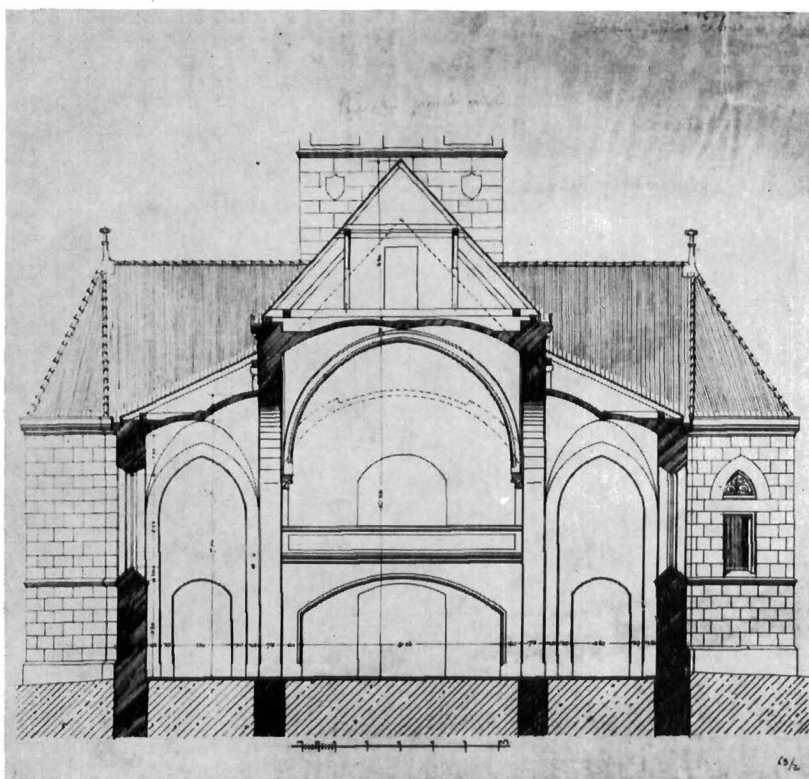
Desinić, crkva sv. Jurja, uzdužni presjek crkve
Desinić, Church of St. Juraj, longitudinal cross-section of the church

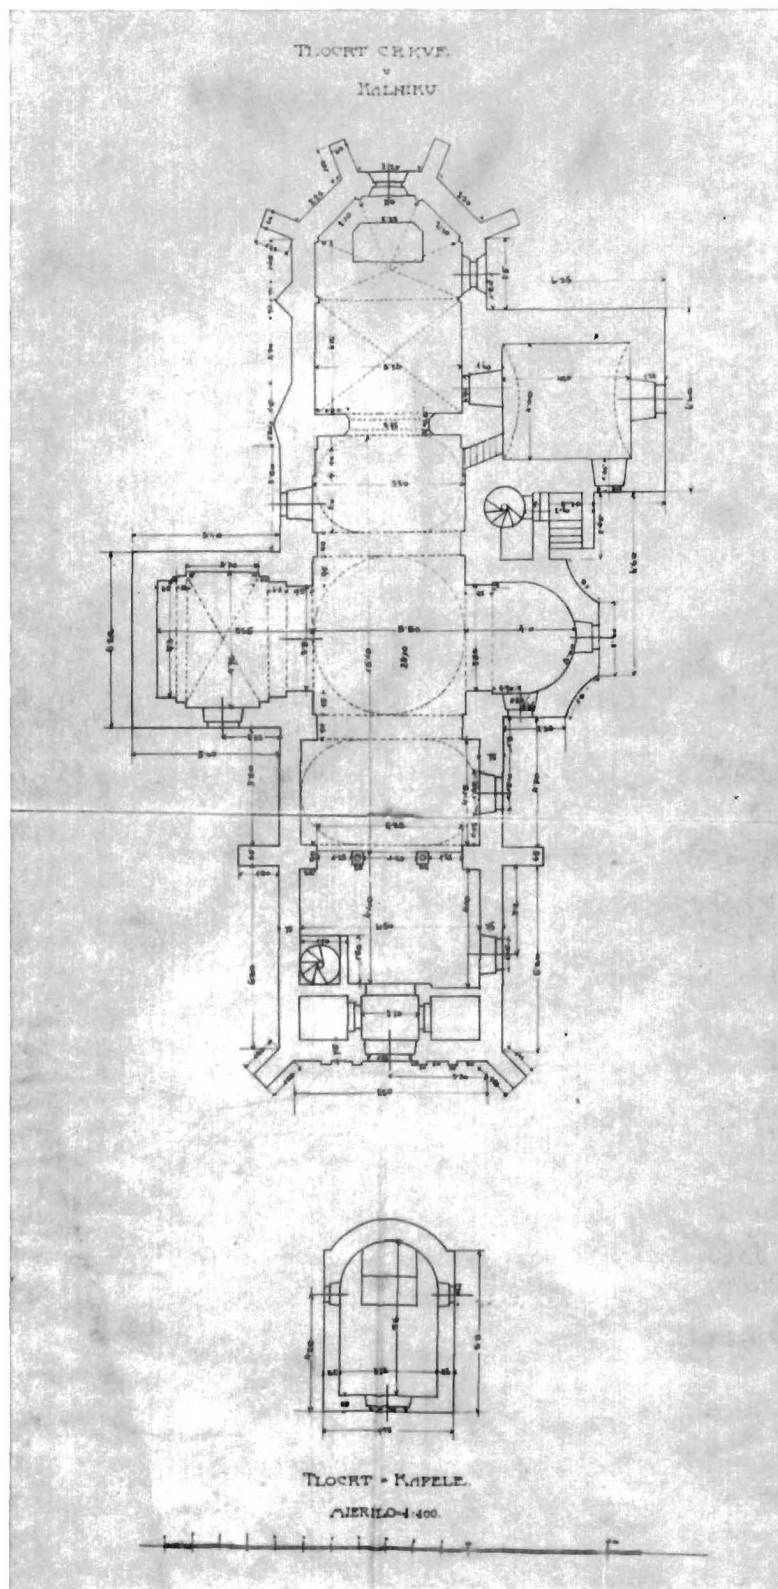
Kalnik, crkva sv. Brcka biskupa, tlocrt crkve i kapele

Kalnik, Church of St. Brcko Bishop, groundplan of church and chapel

Kalnik, gotička crkva sv. Brcka, barokizirana 1755. Ima gotički zvonik, što se vidi iz nacрта. Starijem brodu prigradeno je poligonarno svetište s križnim svodom (posveta godine 1518). Brod je produžen u 20 st., a na bočnim stranama broda nalaze se dvije barokne kapele.³

Tlocrt crkve u Kalniku i tlocrt kapele u mjerilu 1 : 100, tuš na paus papiru, iz god. 1906—8. nalazi se u zbirci nacрта pod brojem

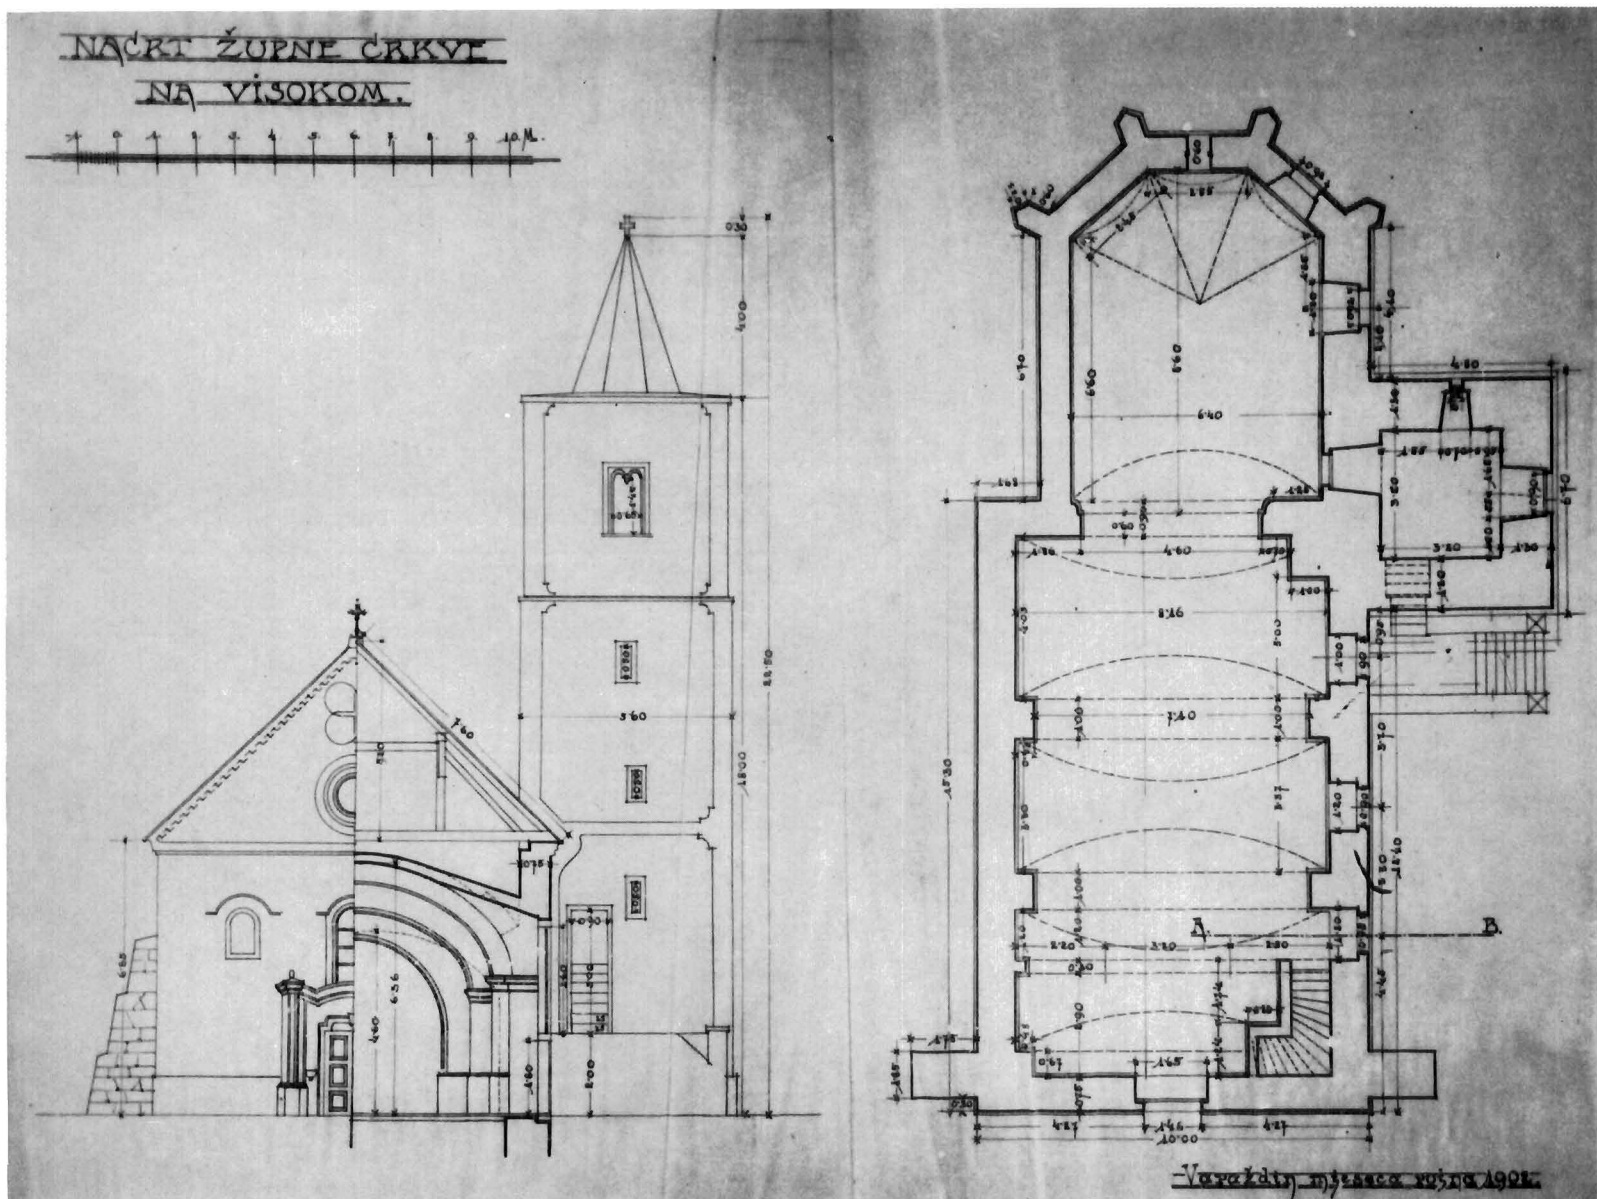
Visoko, crkva sv. Trojstva, nacrt pročelja, tornja, presjek i tlocrt

Visoko, Church of St. Trinity, draft of façade, belfry, cross-section and groundplan

Visoko, crkva sv. Trojstva, posvećena 1805, jednobrodna je barokizirana gotička građevina s poligonarnim svetištem (4 stupnjevana kontrafora). Do svetišta je gotički zvonik ispod kojega je sakristija.⁴

Opis građevnoga stanja župne crkve od 16. 10. 1906. god., br. I-2053. »Četvorokatni gotički toranj. Ispod njega je sakristija. Zvonik i svetište najstariji su dijelovi crkve. Crkva i zvonik građeni su od kamena. Lađa, svetište i sakristija su nadsvođeni. Zvonik ima zidanu piramidu, a do zvonika vodi izvana posebno stubište. Crkva je iznutra vlažna, taracana kamenim pločama, slikana na svodovima lađe. Na pročelju iznad prozora, na koru i uz sve pilone pokazuju se pukotine. Na sjevernoj strani otpala je žbuka, isto tako na portalu. Prozori i vrata su slabi, pa ih treba izmijeniti. Obrušeno podnožje crkve na sjevernoj strani crkvene lađe i svetišta, do zvonika i na portalu, treba popraviti na 40 m duljine, a nakon toga na 0,8 m visine ožbukati jakim cementom. Dva uporna pilona od kamena treba zaglaviti cementnim mortom, a na gornjim površinama pokriti betonskim pločama. Posve raspucali oblik iznad prozora na koru treba djelomice nanovo izvesti, te izvana ožbukati. Unutarnji namještaj crkve sastoji se od glavnog starog oltara, tri postrana stara, propovjedaonice, dviju ispovjedaonica, krstionice, orgulja i jednoga luster, te nekoliko crkvenih klupa i ormara u sakristiji.

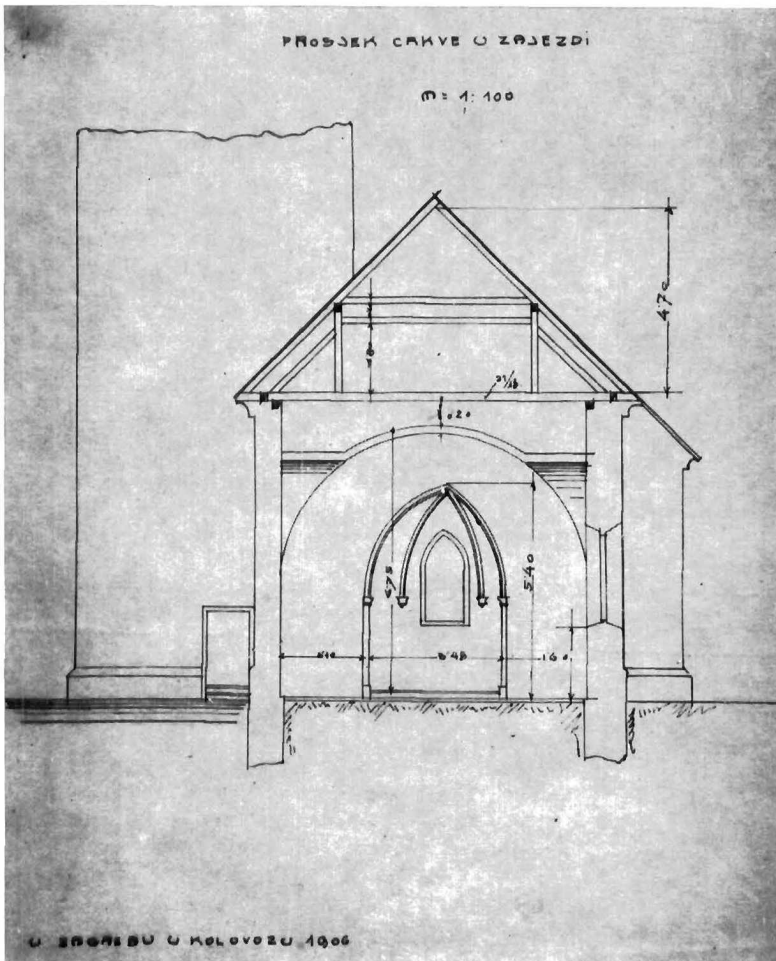
Zaježda, crkva Uznesenja Marijina, presjek crkve
Zaježda, Church of Mary's Ascension,
cross-section of the church

Zaježda, »jednobrodna gotička crkva Uznesenja Marijina ima poligonalno svetište (kontrafori, mrežasti svod) i bočnu kapelu (1746); uz svetište je masivni zvonik s renesansnom biforom (uklesana je 1535. kao i klesarski znak). Sakristija je pod zvonikom.«⁵

Opis građevnog stanja od 15. 6. 1906. br. 1—49, nacrt u mjerilu 1 : 100, presjek i nacrt za popravak crkve. U opisu se navodi da »nije poznato kako je crkva sagrađena, nego se iz oblika pojedinih dijelova crkve razabire da je svetište s tornjem najstariji dio crkve, da je crkvena lađa bila preuređena poput svetišta, presvođena visokim gotičkim svodovljem a nakon požara nanovo bačvastim svodom; kasnije je na desnoj strani prigradnja kapela, a najkasnije predvorje. Crkva je građena od kamena i opeke, a svodovi od sadre (tufa). Crkva sa sakristijom, koja se nalazi ispod zvonika, taracana je domaćim kamenim pločama od brusilovca. Svetište ima tarac od keramita.

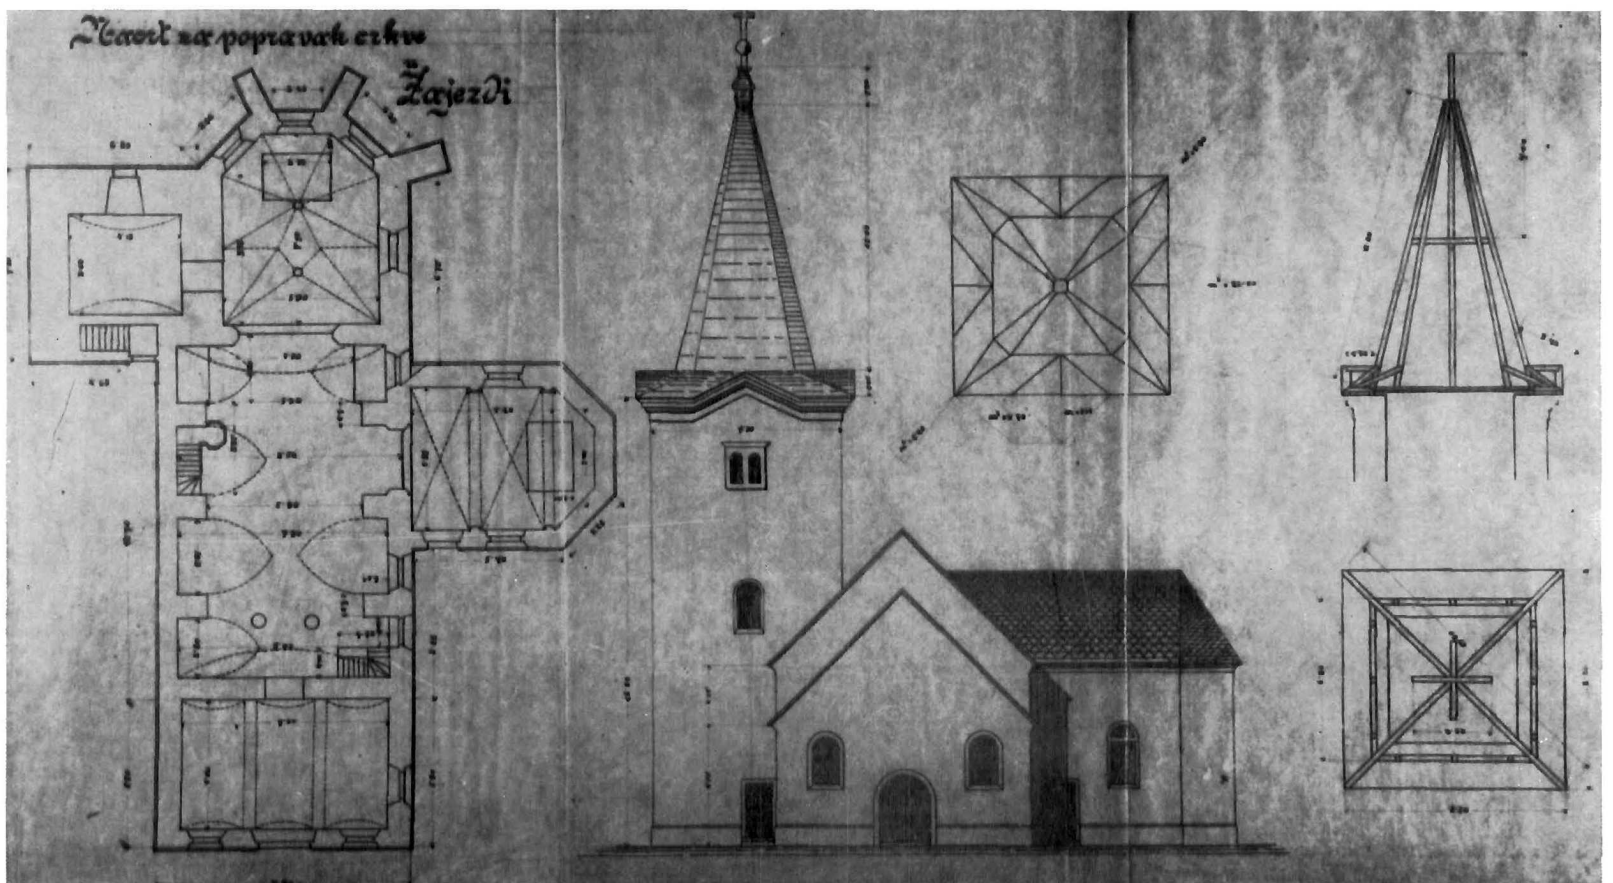
Zaježda, crkva Uznesenja Marijina, nacrt za popravak crkve, tlocrt, pogled

Zaježda, Church of Mary's Ascension,
blueprint for the repair of the church,
groundplan, view

Namještaj je u dobrom stanju, kao i građevno stanje crkve ako se izvedu ovi popravci: tarac od kamenih ploča, koji je izlizan, treba u mortu preložiti. U kapeli dva posve trošna prozora treba zamijeniti novim četvorouglastim i četvorkrilnim s doprozornicima od hrastovine ili arišovine, nanovo okovati i oličiti. Prozori su dimenzija 1—62/1,57 m. U crkvenoj lađi jedan je veliki, a jedan okrugli 0,65/2,15 m.

Na sakristiji stara i preteška vrata treba zamijeniti jednokrillima bez dovratnika, 0,95/1,9 m, a starim okovom okovati. Sadašnja vrata u prostoriji nad sakristijom, zbog starinskog oblika, treba sačuvati i pohraniti.

Glavna ulazna vrata, dvokrillna, 1,6 × 2,5 m, postrana vrata kapele, kora i zvonika, treba nanovo triput oličiti. U zvoniku nedostaju žaluzine na tri strane, pa se moraju nanovo izvesti od hrastovine. Slabe stepenice u zvoniku treba djelomice izmijeniti. Na fasadama treba otpalu žbuku na sjevernoj strani i na podnožju obnoviti, nakon odstranjenja stare žbuke, cementnim mortom.«
