Josip Ćuzela

Državna uprava za zaštitu spomenika kulture i prirode, Šibenik

Prilog obnovi kupole katedrale Sv. Jakova u Šibeniku

Stručni rad – Professional paper
predan 20. 12. 1994.

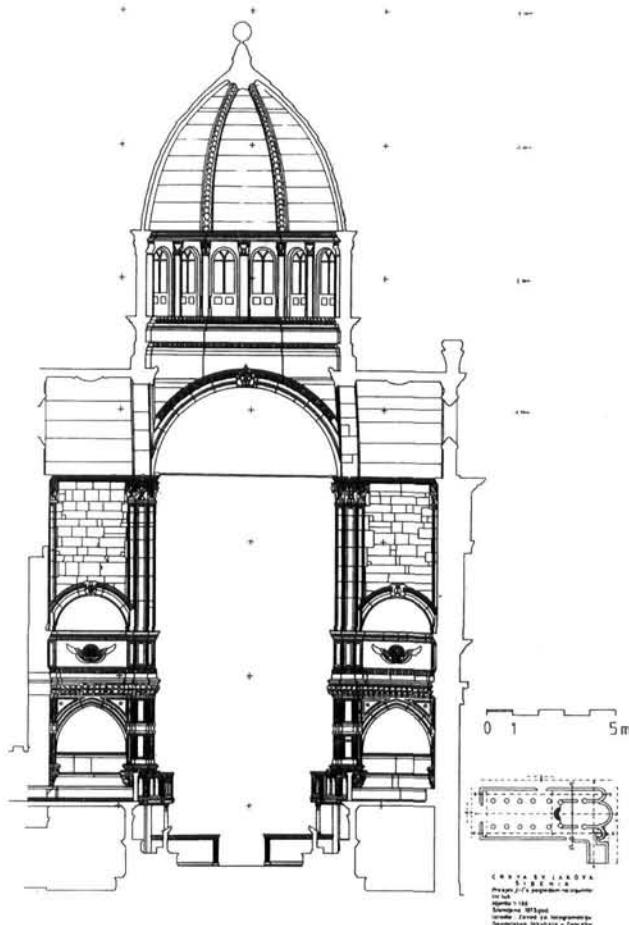
Katedrala Sv. Jakova, Šibenik, presjek s pogledom na trijumfalni luk
(Zavod za fotogrametriju Geodetskog fakulteta u Zagrebu)
